# تغییرات در معماری و تزئینات تکیه معاون الملک کرمانشاه

ملیحه مهدی آبادی  
سیامک خدیوی

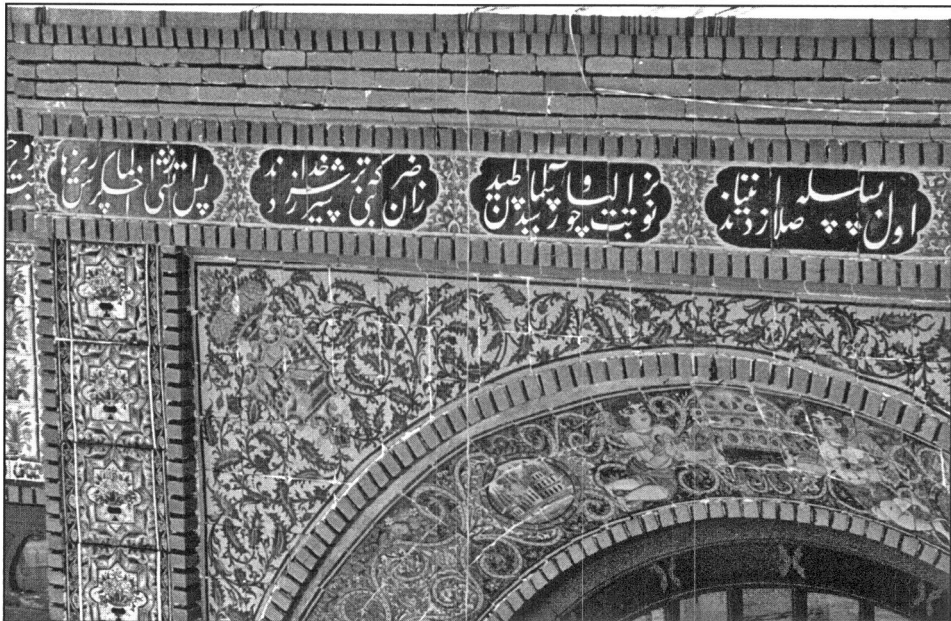
۴- بخشی از تزئینات سردر ورودی

بر روی کاشی ها اجرا شده است. (تصویر ۴)

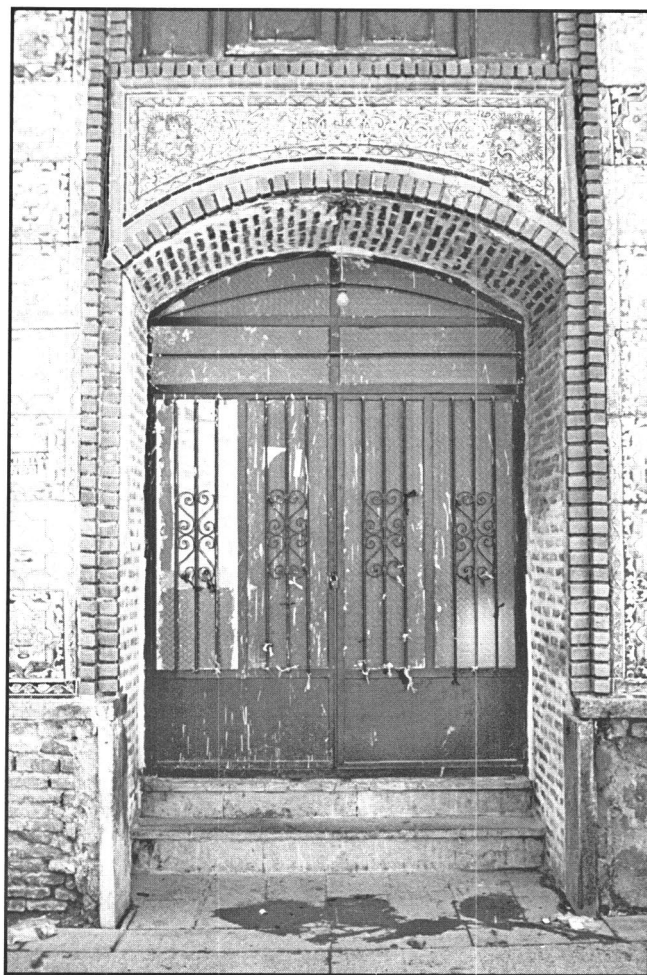
۱۱- در ورودی محل نزورات (ساباط سابق)

بر اساس مصاحبه های انجام شده<sup>(۱۸)</sup> کل فضای ورودی مسقف بوده و سقف آن بر پنج ستون چوبی قرار داشته است. پایه ستون ها سنگی بوده است. راه ارتباطی کوچه ایلخانی به کوچه معاون الملک نیز از طریق زیرگذری (ساباط) بوده است که در تغییرات بعدی از بین رفته و اکنون به فضای بسته ای مبدل گشته است (شماره ۱۷ در نقشه ۴) و (تصویر ۱۱)

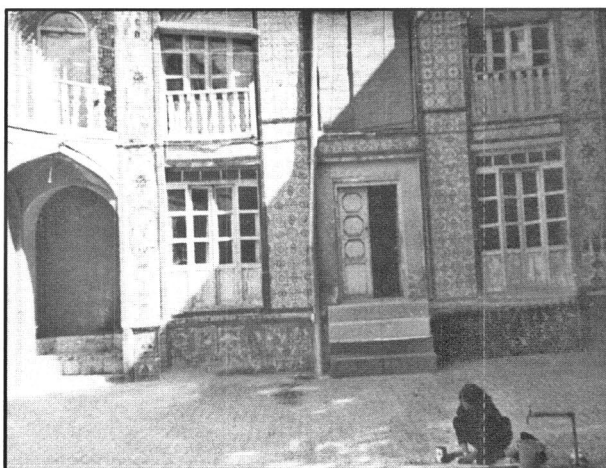
۱۲- نمای قدیمی ضلع شمالی حسینیه

کارگاه نجاری در طبقه پایین و کتابخانه در طبقه فوقانی ضلع شمالی قرار دارد. این ضلع فاقد کاشی کاری است (تصویر ۱۲) و همین امر سبب عدم تجانس آن با بقیه قسمت های حسینیه گردیده است، در ضلع غربی که ورودی حسینیه نیز در آن واقع است. (تصویر ۱۵) چنانکه قبلاً ذکر شد دارای دو اطاق در قسمت پایین، در دو سوی ورودی اصلی و یک اطاق بزرگ در قسمت فوقانی است که از یک طرف به فضای ورودی و از طرف دیگر مشرف به حسینیه می باشد. در حاشیه قوس ارسی های طبقه فوقانی اشعار محتشم کاشانی که با خط سفید بر زمینه آبی نگاشته شده به چشم می خورد. البته ارسی وسط اکنون فاقد این نوع تزئین است. در لچکی ارسی نیز فرشته هایی با پرچمهای یا حسین مظلوم دیده می شوند. بقیه کاشی های تزئین کننده این حیاط اغلب دارای نقوش هندسی گل و بوته و غیره می باشند تمامی فرشته هایی که در این فضا و در لچکی استفاده شده اند پرچم «یا حسین مظلوم» را در دست دارند.

در آن دائر می باشد. نمای این بخش تماماً کاشی کاری بوده است که اکنون به جز بخش های بسیار کمی از آن، بقیه نما فاقد کاشی کاری می باشد (تصاویر ۱۲ و ۱۳) و (نقشه شماره ۷)

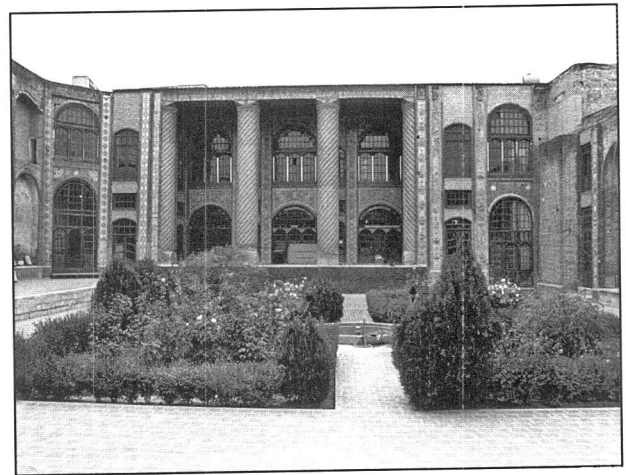
۳۰- نمای ضلع جنوبی عباسیه

( در نقشه شماره ۲) بنای اصلی عباسیه در ضلع جنوبی آن واقع است. (تصویر ۳۰) در طبقه تحتانی که از کف حیاط ارتفاعی به اندازه ۱/۶۰ سانتی متر دارد کارگاه چوب بری و در طبقه ی فوقانی موزه ی مردم شناسی دایر است، ستون های قطور این بخش که با ترکیبی از آجر و کاشی لاجوردی اجرا شده اند شکوه خاصی به حیاط عباسیه داده است نمای این ضلع را کاشی هایی با تصاویر پادشاهان که در زمینه آبی ترسیم شده و همچنین با اسلیمی و ختائی که در لچکی های پنجره ها کار شده اند، پوشش می دهد، ورودی عباسیه به کوچه ایلخانی در سمت شرق این ضلع واقع است ( در نقشه شماره ۳)

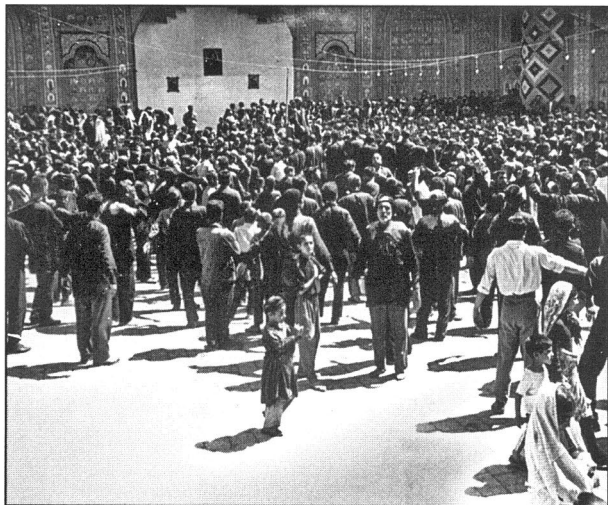
۳۵ و ۳۶- تصاویر قدیمی ضلع شمالی عباسیه

آن زمان به دلایلی که بر ما مجهول است جابجا نصب شده اند (تصویر ۳۶ و ۳۸)

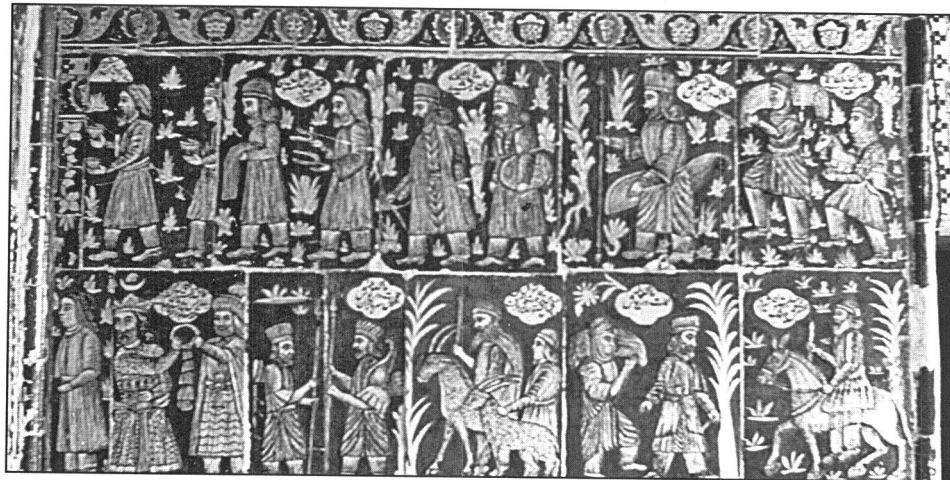
۶۰ و ۶۱- نمونه هایی از کاشی های کبابی صفا

در این جستجوی جداگانه ای که در سطح شهر برای دستیابی به کاشی های مشابه کاشی های تکیه معاون الملک صورت گرفته بود دریافتیم که تعدادی از این کاشی ها در مغازه ای معروف به «کبابی صفا» قرار دارد که ۲۰ کاشی از کاشی های برجسته موجود در آن متعلق به تکیه معاون الملک میباشد که می تواند جایگزین کاشی های مفقود شده گردند. (تصاویر ۶۰ و ۶۱)
