مساجد جامع اولیه - منطقه اصفهان
مسجد جامع اردستان
 واقع در مرکز محله محال اردستان

- فصل اول - مسجد جامع اولیه اردستان

- فصل سوم - شرح تفصیلی مسجد جامع اولیه با توجه به پی‌گردیها

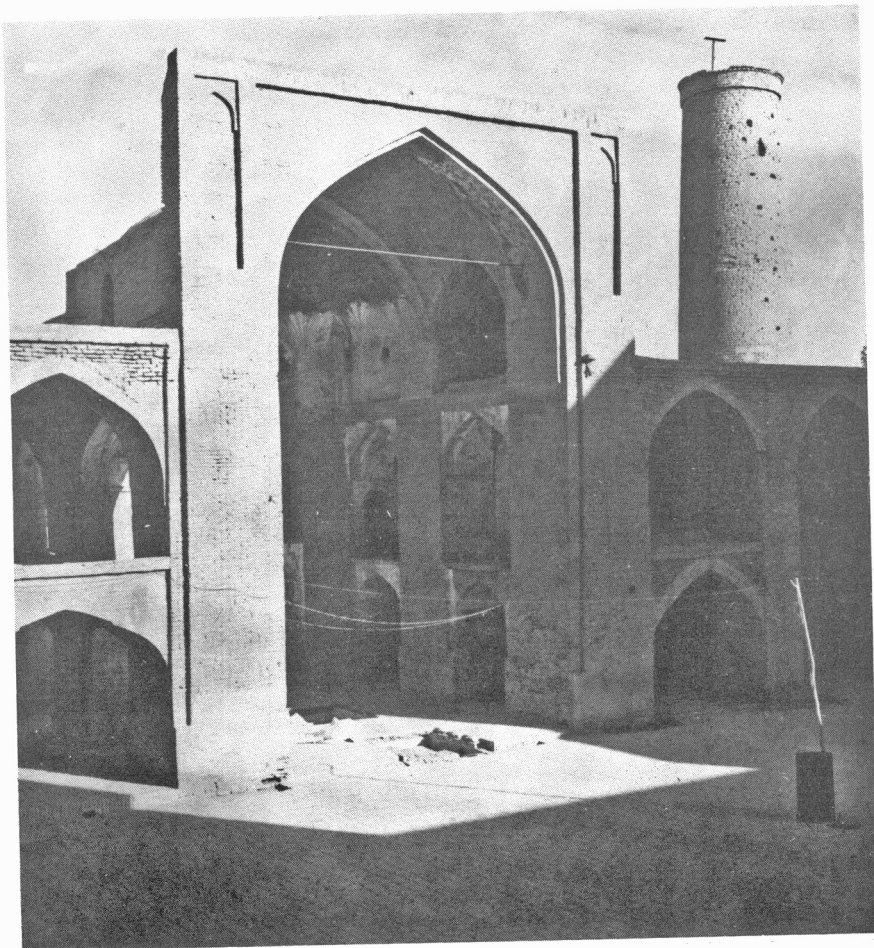
۴- ایوان غربی مناره مسجد جامع اردستان ایوان غربی که مانند ایوان شرقی دهانمای برابر دو چشمه از شبستان مسجد اولیه است با این تفاوت که جرزهای طرفین ایوان برای تحمل بارهای وارده قطورتر شده است . میزان افزایش این قطر نسبت به جرزهای مسجد اولیه (که در دوره سلجوقی بازسازی شده) از طریق درز عمودی که بر روی نمای جرز شمالی دیده میشود قابل اندازه گیری میباشد .

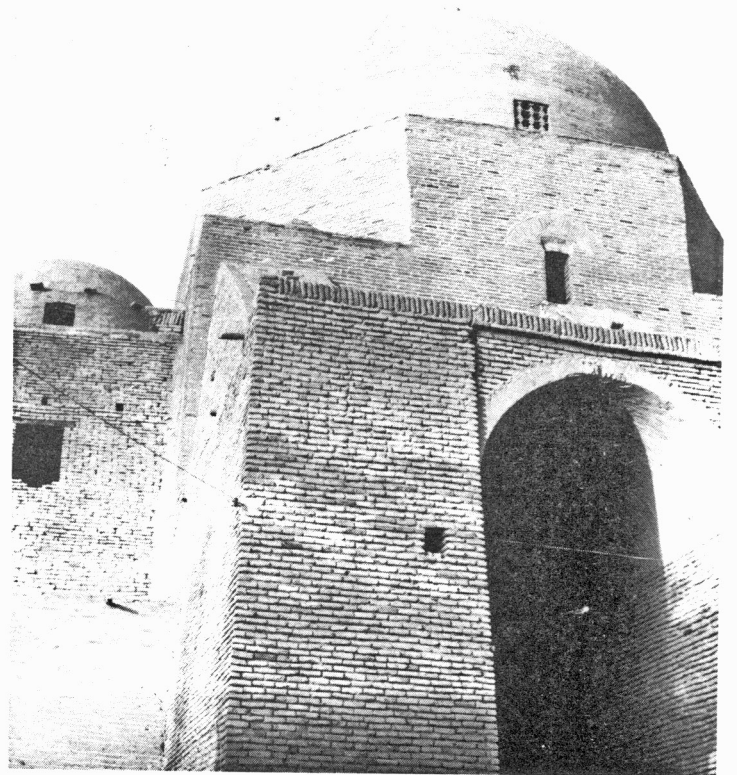
۶- گنبد مسجد جامع اردستان دیده شده از گذر جنوبی مسجد پشت بند گنبد از الحاقات نیم قرن اخیر است.

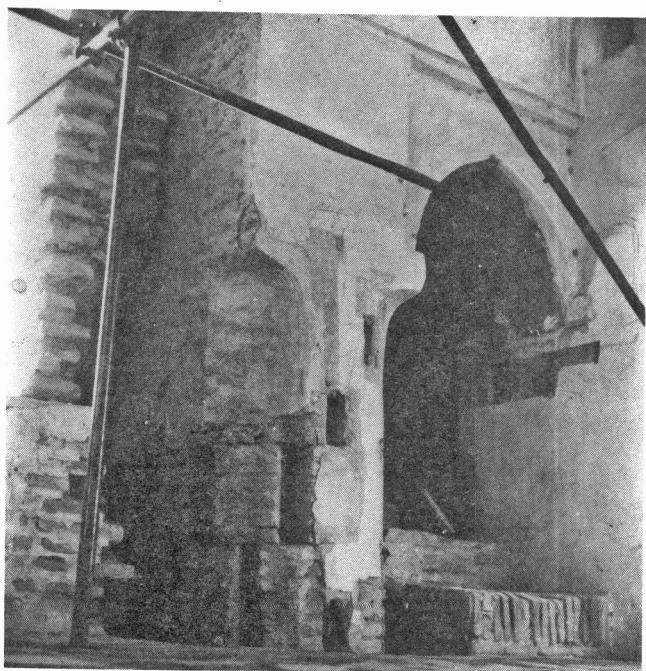
۸- ستون B-4 واقع در گوشه شمال غربی دالان غربی مسجد جامع که از بقایای مسجد اولیه است . ترکیب خاصی که این ستون دارد و آثار دوره سغ در حفره های تعبیه شده در آن دیده میشود احتمال داده میشود که از آن بصورت چراغ دان یا شمع دان استفاده میشده است .
در طرفین انتهای شمالی دالان غربی دوجفت ستون دو قلعه وجود دارد که این ستون یکی از دو ستون دو قلوی سمت غربی آنرا تشکیل میدهد .

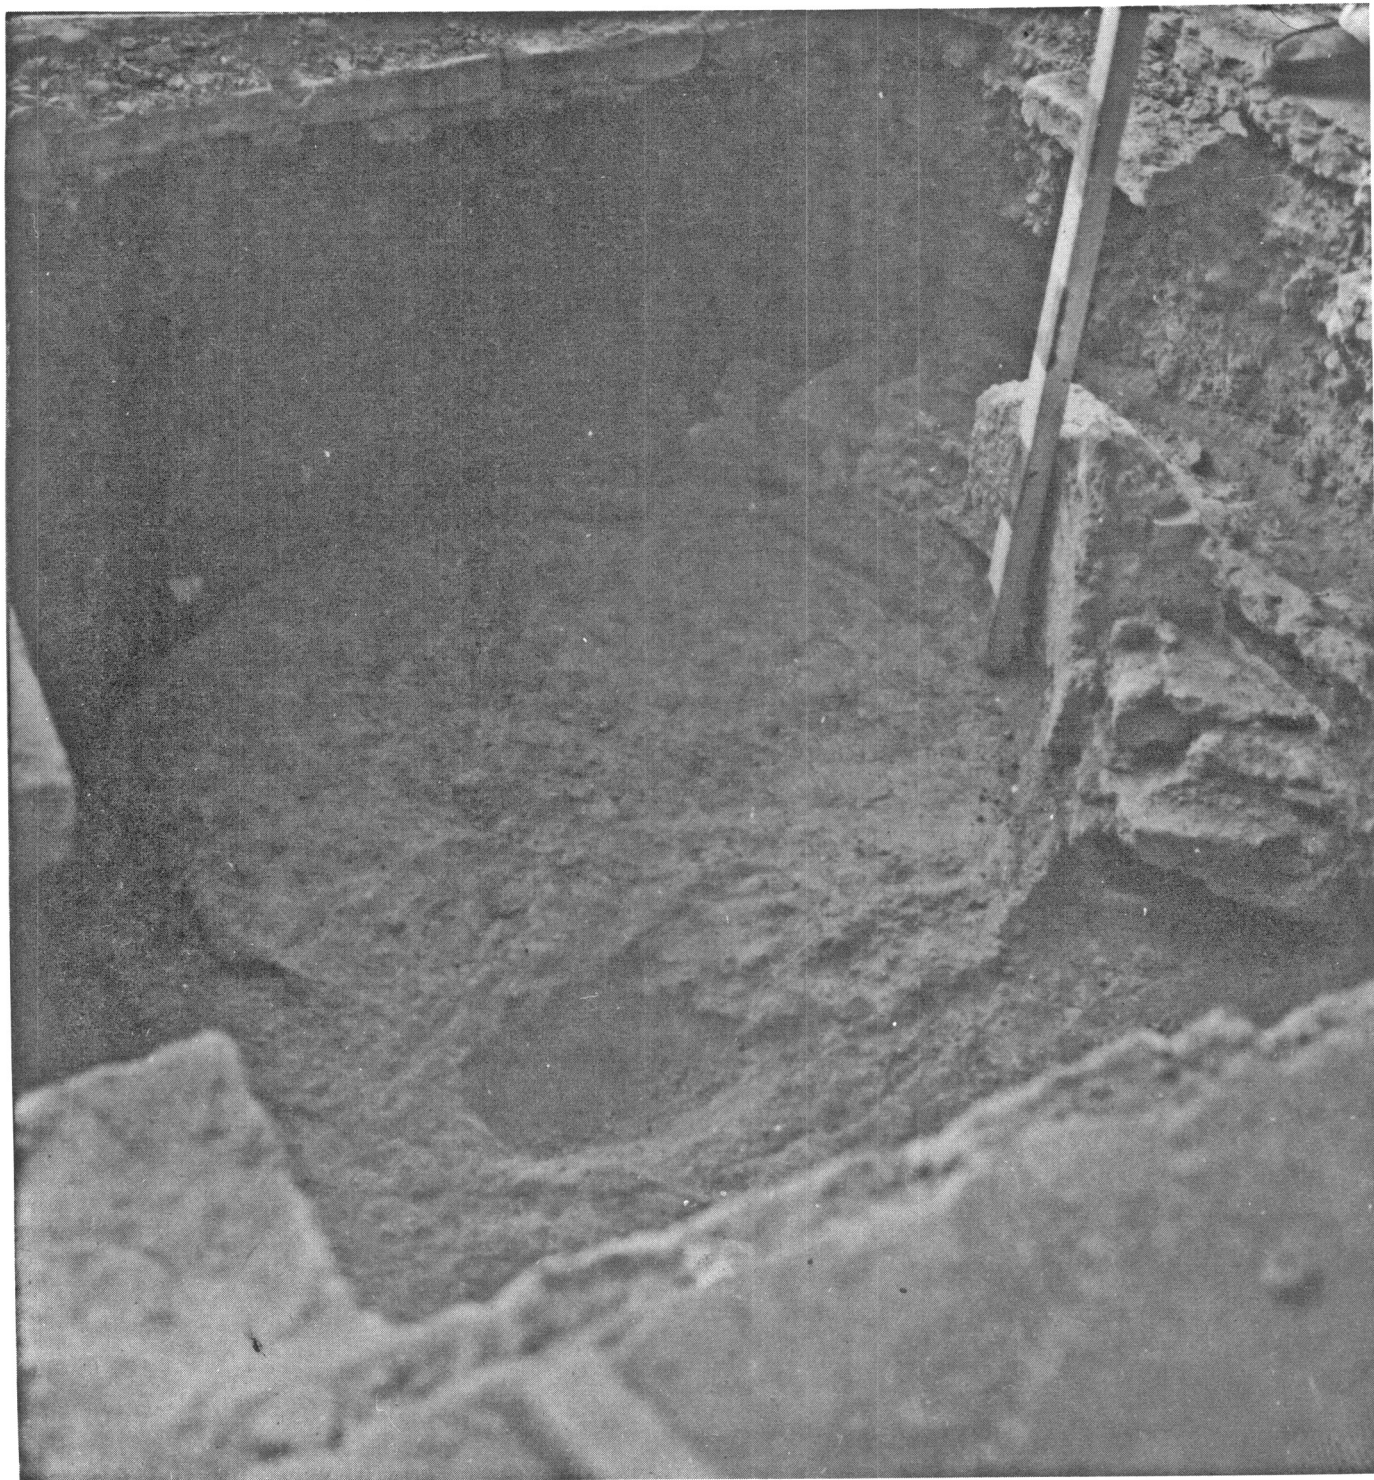
۹- بقایای مختصر ستونهای F-3 , G-3 ردیف
میانه شبستان جنوبی مسجد اولیه که شکلی استوانه‌ای
داشته است . از این ردیف ستونها تنها یکی از آنها
در بر شرقی دالان غربی مسجد پا برجاست .

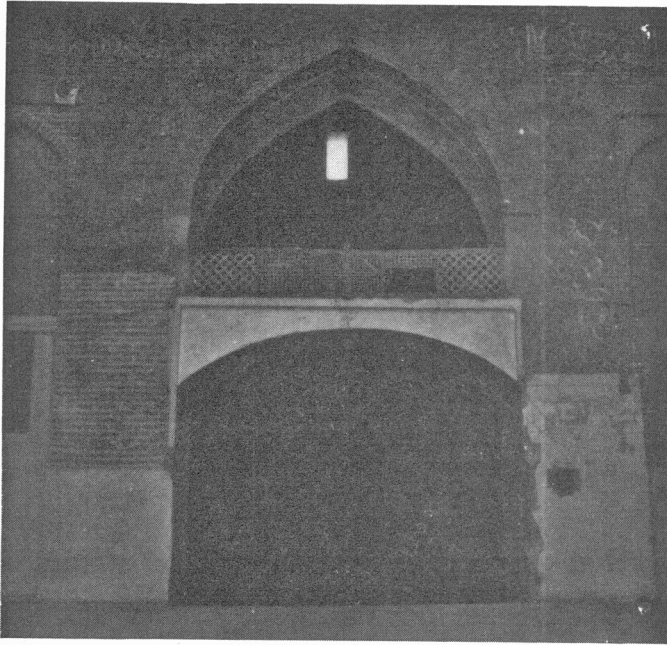
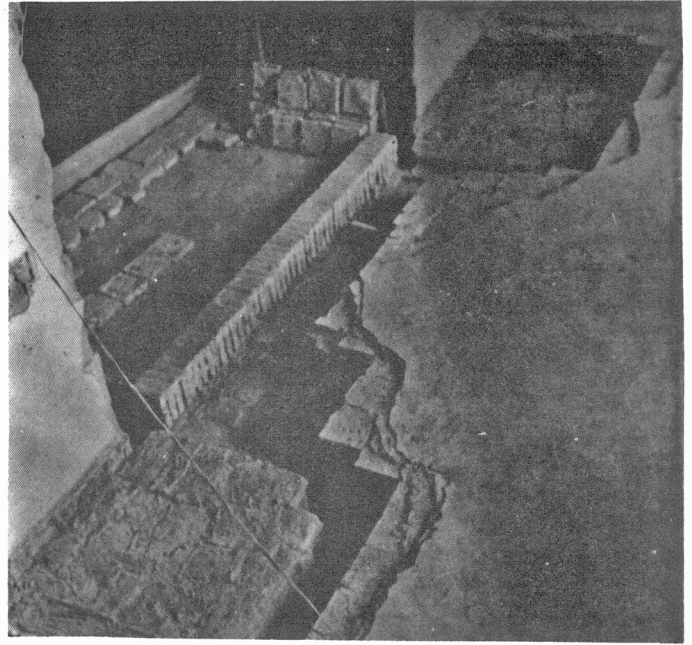
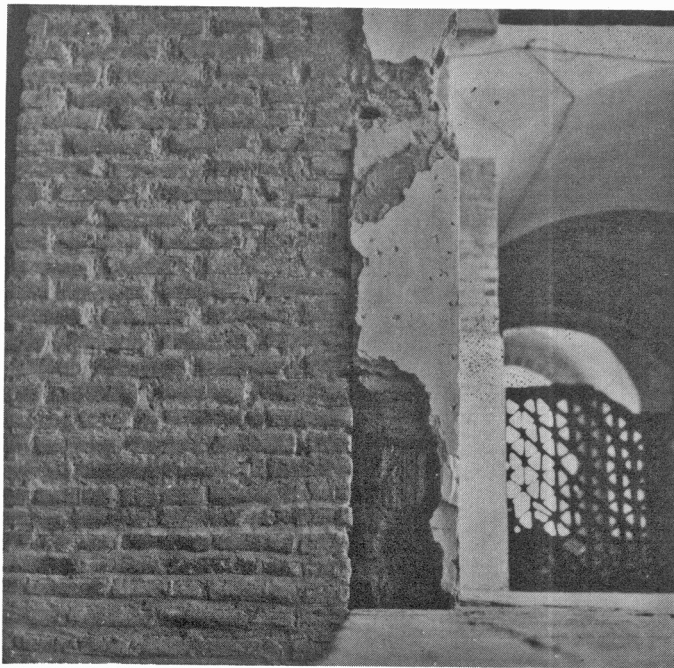
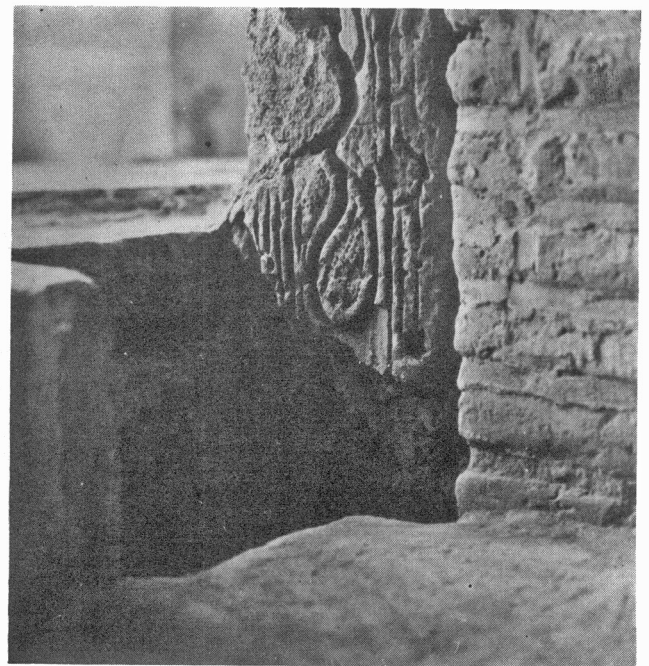
۱۰- ستونها 2F 2G در طرفین ورودی به مقصوره مسجد اولیه و گنبد قرن ششم هجری . این ستونها بهنگام احداث ایوان جنوبی بریده میشود (عکس ۱۱) . تنها قسمتهای باقیمانده از گوشواره گچبری شده آنست (عکس ۱۲ و ۱۳) .

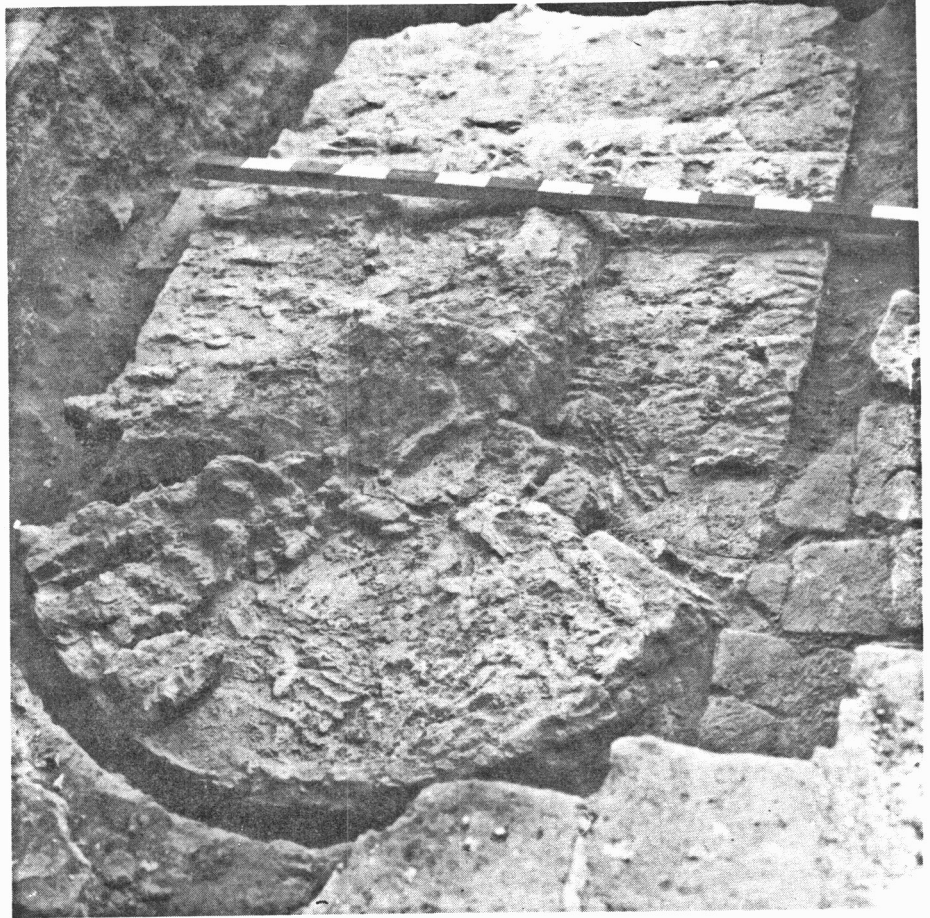
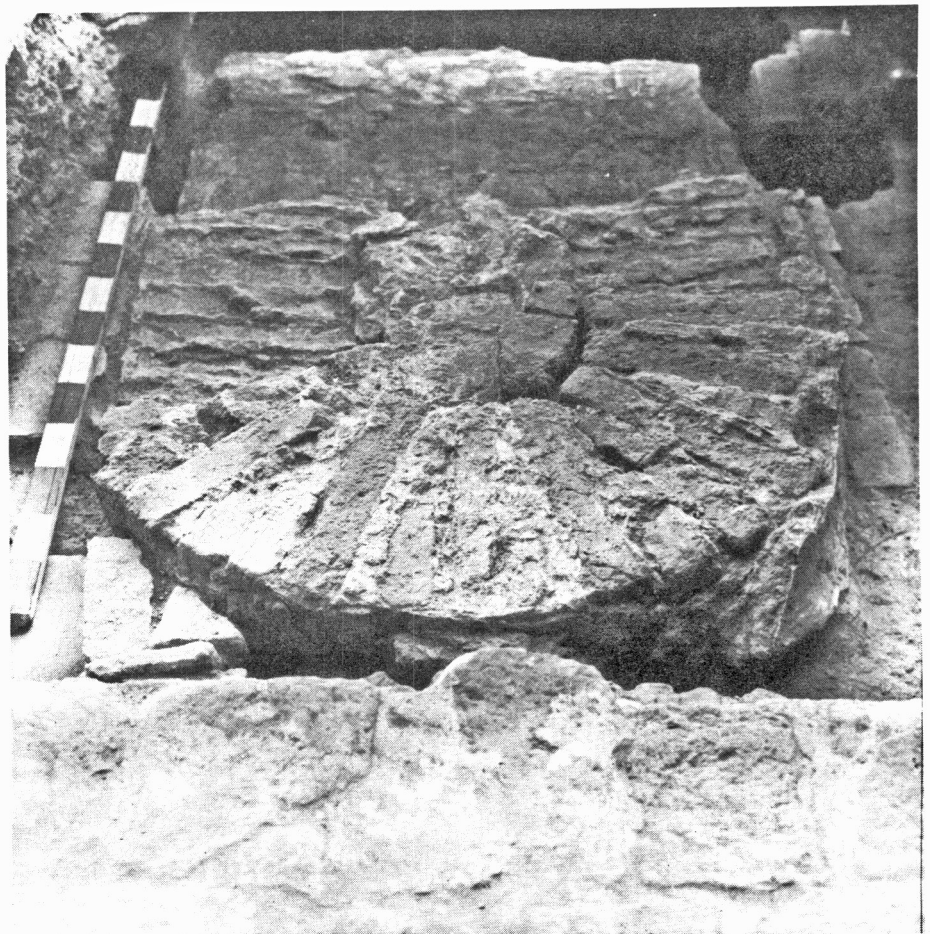
۱۵۱۴- ستونها 5F , 5G واقع
در بر حیات مسجد که بهنگام ساختمان
ایوان جنوبی تخریب گردید .

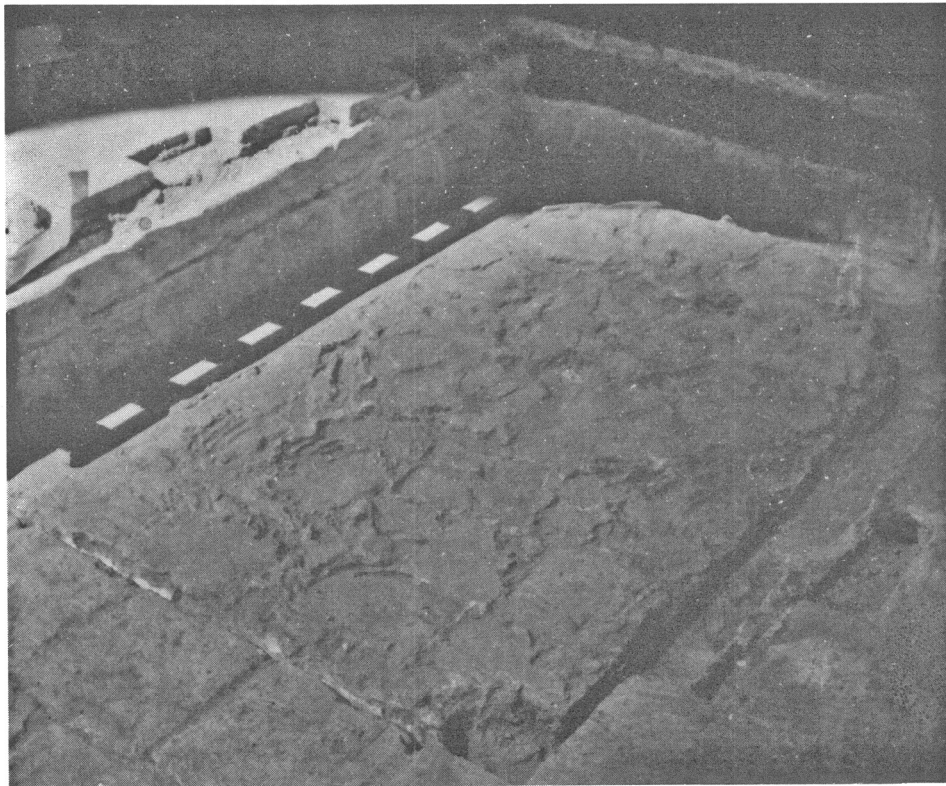
۱۶- ستون 8C یکی از ستونهای برحیاط شبستان غربی که بهنگام ساختمان ایوان غربی تخریب گردیده .

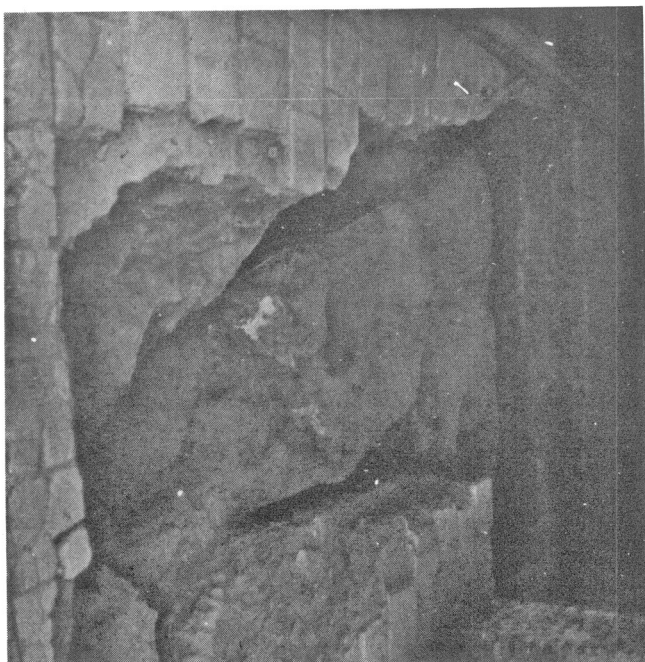
۱۸- بخشی از ساختمان عظیم خشتی در گوشه شمال غربی شبستان غربی به آثار این بنا در هر قسمت از مسجد جامع که کاوش گردید برخورد شد . مسجد اولیه بر روی آثار این بنا بنیان گردیده است .

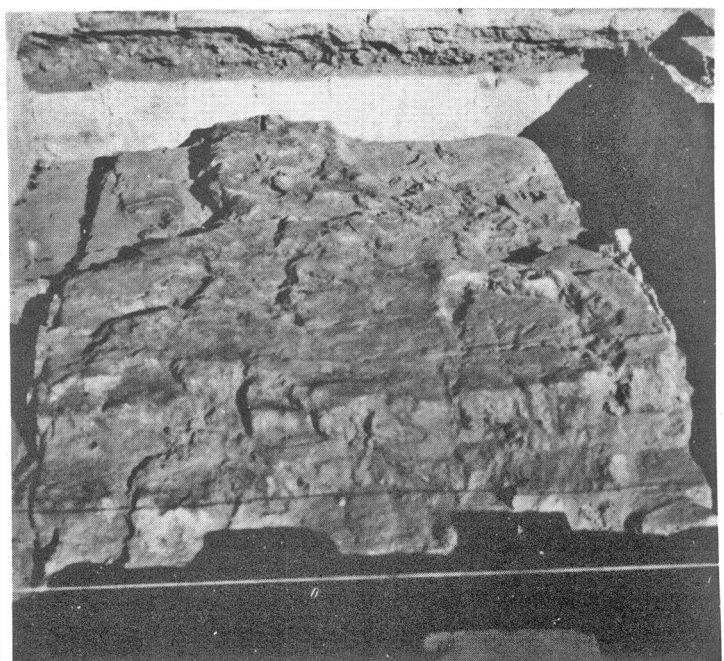
۱۷- ستون F11 یکی از ستونهای برحیاط شبستان شمالی که بهنگام ساختمان ایوان شمالی تخریب گردیده .
