فن‌شناسی ملات‌های پل بانوصحرا با استفاده از آزمایش‌های XRF, XRD

پل بانوصحرا^۱ تنها پل دودخانه‌ای شهرستان ساوجبلاغ است. این پل در دوره صفویه برای ایجاد ارتباط میان روستاهایی چون بانوصحرا، کردان، و... احداث شد. اهمیت منطقه چندار و ساوجبلاغ به قدری بود که بارها در متون تاریخی از آن یاد شده است اما به طور مشخص از روستای بانوصحرا و بافت آن مطالب دقیقی در دسترس نیست. به همین سبب شناخت کاملی از حمام و بقایای پل از مجموعه بافت دوران صفویه روستا به دست نمی‌آید (فیاضی، ۱۳۹۳). با توجه به این مطلب و در نظر داشتن تمرکز این پژوهش بر پل، بررسی بقایای اثر هدف اصلی بوده است. بر اثر آسیب‌های شدید وارده، تخریب پل به علت سیلاب و شستگی مصالح و ملات‌ها، و عدم توجه و مرمت مداوم - که نتیجه‌اش بر هم خوردن تعادل سازه است - به مرور زمان استحکام سازه کاهش یافته و خسارات جبران‌ناپذیری بدان وارد شده است. تا آنجا که در اسفندماه ۱۳۹۳ آخرین طاق (موج‌شکن) نیز فروریخته است. بنابراین می‌توان گفت برای بازسازی و ترمیم، یکی از اقدامات حیاتی، شناخت فنی و شناخت سازه اثر است و فن‌شناسی ملات امری بنیادین برای شناخت معماری و سازه و در نهایت احیا است که با نمونه‌برداری از نقاط مختلف آن و انجام آزمایش‌های XRF و XRD امکان‌پذیر است. بر طبق آزمایش‌های XRD و XRF انجام‌شده، جنس ملات در پی‌ها (پایین‌ترین قسمت بنا) و بندکشی جرزهای پ

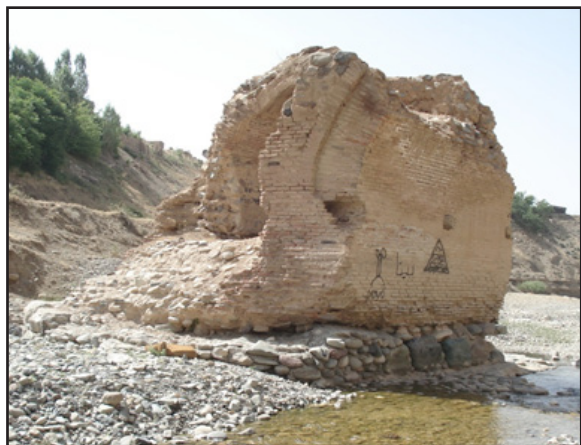
تصویر ۱. تیرهای چوبی دهانه غربی طاق میانی (عکس از: نگارندگان، پاییز، ۱۳۹۳).

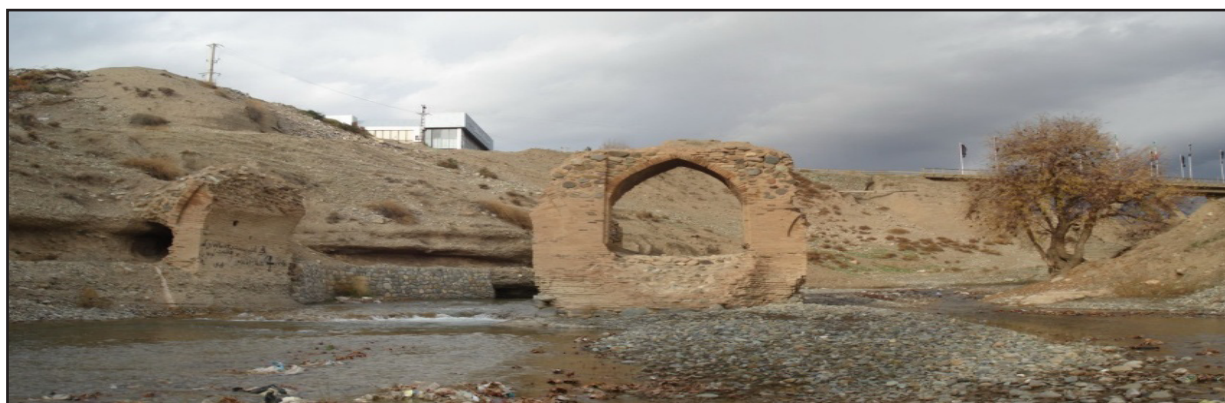
تصویر ۲. نمای جنوبی پل بانوصحرا (عکس از: نگارندگان، پاییز، ۱۳۹۳).

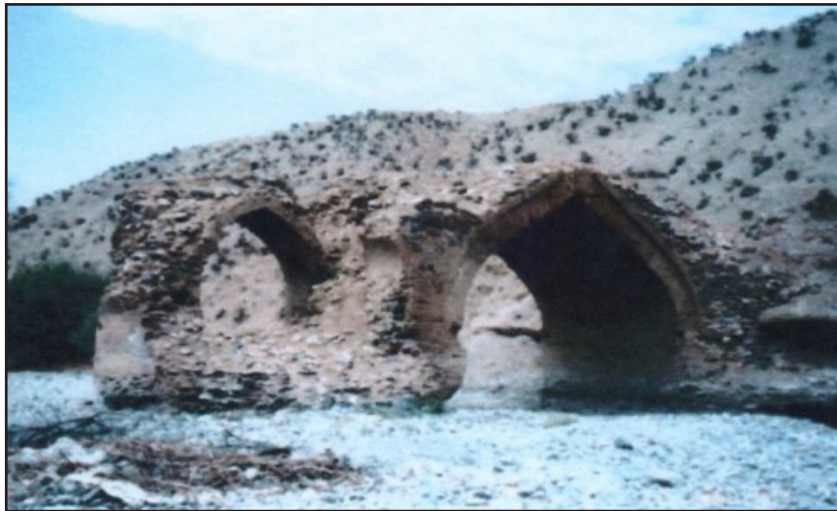
تصویر ۳. نمای شمالی پل بانوصحرا (مأخذ: آرشیو میراث فرهنگی استان تهران، بهار ۱۳۸۳).

برطبق عکس هوایی سال ۱۳۵۴، پس از سال ۱۳۵۳ (تصویر ۳) به علت سیلاب و طغیان رودخانه، بخشی از پل که بر روی پایه‌های دست‌ساز (دیواره تقریباً آجری) ساخته شده بود، توسط شاخه‌های درختان و سایر موادی که با جریان آب به‌شدت به دهانه‌ها برخورد می‌کردند و مصالح را جابه‌جا

می‌کردند، سبب ریزش و شستگی کامل دهانه شرقی شدند. در پی این پیشامد به علت عدم تعادل، تغییر در انتقال نیروی باربر، نقص در شکل پایه میانی، عدم مرمت و کاربرد تخریب ادامه یافت تا آنجا که هنگام ثبت بنا در فهرست آثار ملی سال ۱۳۸۳ خورشیدی توسط میراث فرهنگی استان تهران، بخش اعظم دهانه و طاق میانی نیز فروریخته بود. لازم به ذکر است که این پژوهش به طور کامل همراه طرح مرمت، به صورت مکتوب و جامع در سال ۱۳۹۳ انجام گرفته است
