## اثر فصلنامه علمی فنی هنری ۷۶

# آسیب‌نگاری، آسیب‌شناسی و تحلیل فرسودگی‌های نقاشی‌های رنگ روغن روی بوم کمال‌الملک در کاخ گلستان\*

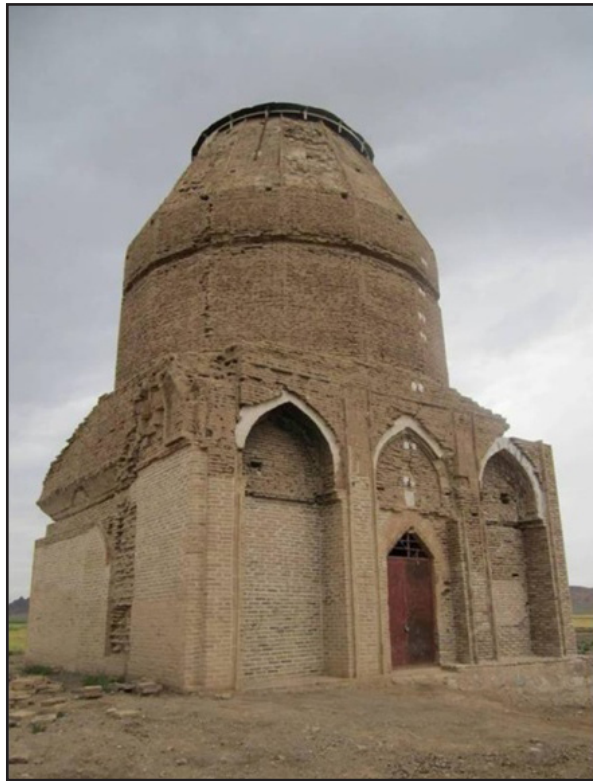
تصویر ۷. آرامگاه نجم‌الدین کبری در جوین، عوارض معماری در در بدنه بنا و بقایای پی سنگی (مأخذ: آرشیو میراث فرهنگی جوین).

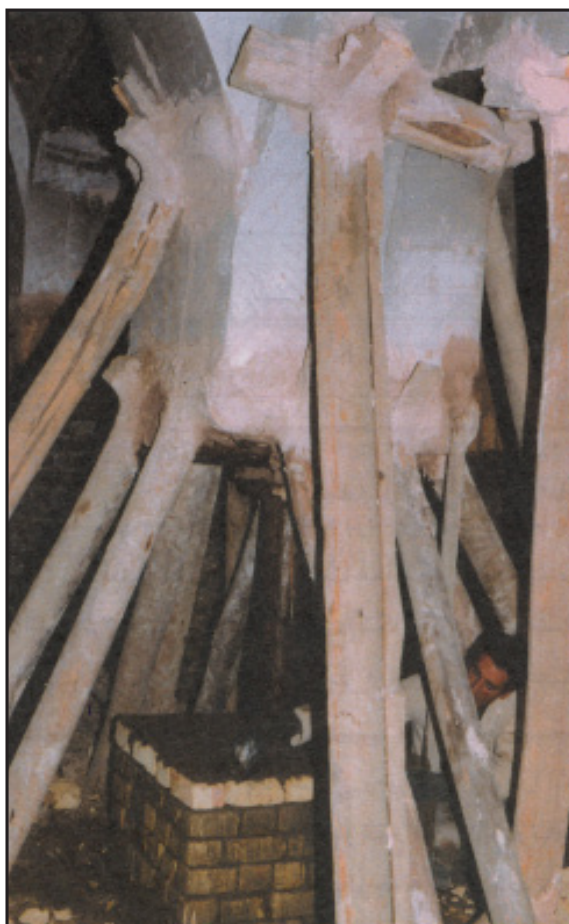
تصویر ۲. روی چوب کردن ستون (مأخذ: مرادی، ۱۳۸۳: ۷۶).

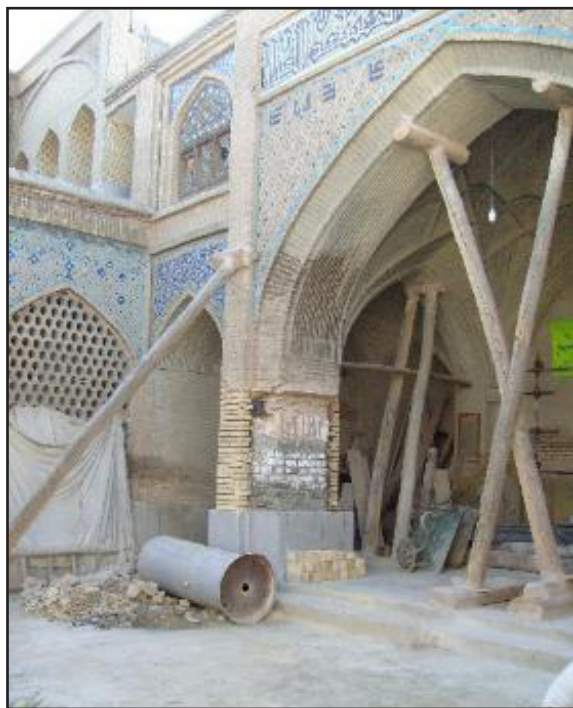
تصویر ۴. مهاربندی دهانه‌های مجاور (عکس از: رزازی و ملکی).

در طی این فرایند، دهانه‌های مجاور عنصر عمودی آسیب‌دیده (در این جا ستون) مهار می‌شوند. به این ترتیب که قبل از شروع تخریب قسمت‌های آسیب‌دیدهٔ ستون مورد نظر، چند مهار چوبی در داخل دهانهٔ تویزه‌های متصل به ستون (سه تویزهٔ مجاور) قرار داده می‌شوند تا جلوی رانش احتمالی را بگیرد و نیروی مایل طاق (که از طریق تویزه‌ها به ستون وارد می‌شود) مهار شود و در هنگام عملیات مرمت، سازه در وضع تثبیت‌شده‌ای قرار داشته باشد (طرح ۱). این کار برای افزایش ایمنی کارگاه و گروه مرمت و همین‌طور حفظ سازهٔ تاریخی در حین عملیات مرمت انجام می‌شود. نکتهٔ مهم آن که اتصال چوب‌های مهار به بدنهٔ تویزه‌ها و حتی کف باید با عنصری واسط که آن نیز می‌تواند چوب باشد، گسترده شود (تنش نقطه‌ای وارده بر تویزه‌ها توسط سر مهارها باید تا حد ممکن به تنش گسترده تبدیل شود) تا چوب مهارها، تویزه‌ها و کف را سوراخ نکرده و نشکافد. اتصال چوب‌های تکیه‌گاه دو سر مهار به تویزه‌ها و زمین پس از گیردار کردن حداکثری چوب مهار، مابین زمین و تویزه به وسیلهٔ ملات گچ صورت می‌پذیرد (تصویر ۴).

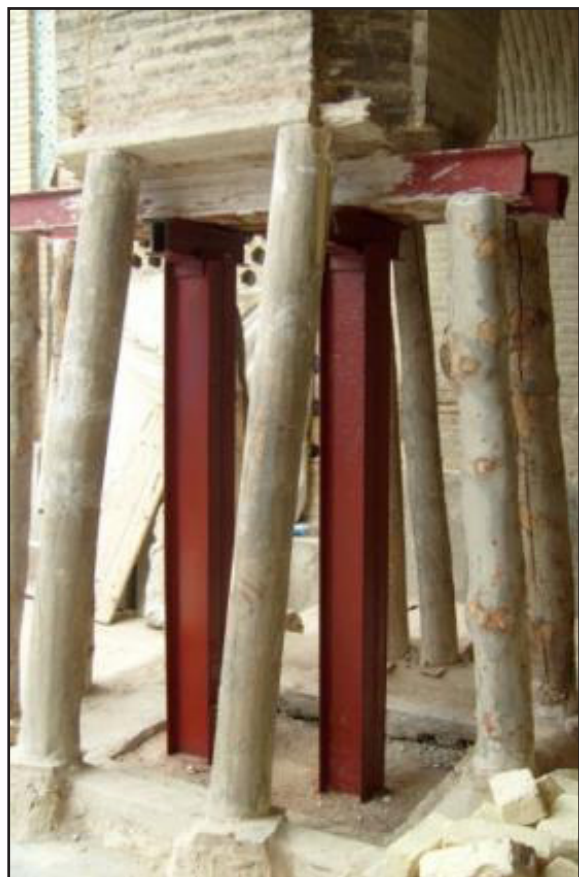
تصویر ۸. نصب ستون‌های جدید (عکس از: رزازی و ملکی).

در این مرحله قبل از بازسازی ستون آجری قبلی، با هدف محکم کاری، استقرار دو ستون فلزی در نظر گرفته شده است. پس از استقرار و اتصال صفحات فلزی روی شالوده جدید، ستون‌های فلزی را که از قبل اندازه شده روی صفحات نصب کرده و بالای ستون را با جوش به تیرها متصل کرده و سازه باربر جدید برپا می‌شود. لازم به ذکر است که تعیین ارتفاع دو ستون فلزی و نصب آنها به نحوی که کاملاً در حد فاصل صفحه (Baseplate) در پایین و تیر فلزی در بالا قفل شوند، نیازمند مهارت بالایی است. در واقع بخش عمده بار را این سازه فلزی (شامل دو تیر و دو ستون) تحمل می‌کنند. در این مرحله بار بر روی سازه جدید منتقل شده و می‌توان ستون‌های چوبی را جمع‌آوری کرد. هرچند برای احتیاط تا بازسازی کامل ستون تاریخی، این کار صورت نگرفت. به

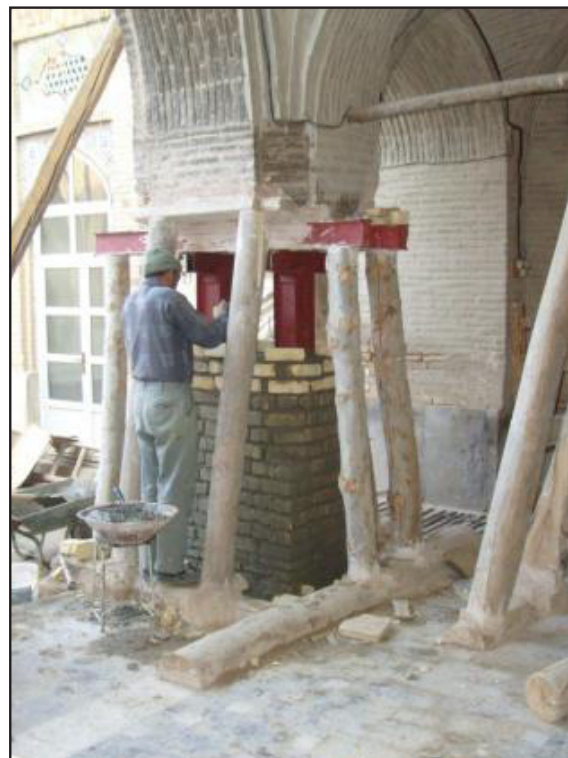
تصویر ۹. اجرای سفت‌کاری ستون آجری پیرامون ستون‌های جدید (عکس از: رزازی و ملکی).
