## اثر فصلنامه علمی فنی هنری ۷۸

## ارگ گلین گورتان

### چکیده

# Gürtān Earthen Citadel

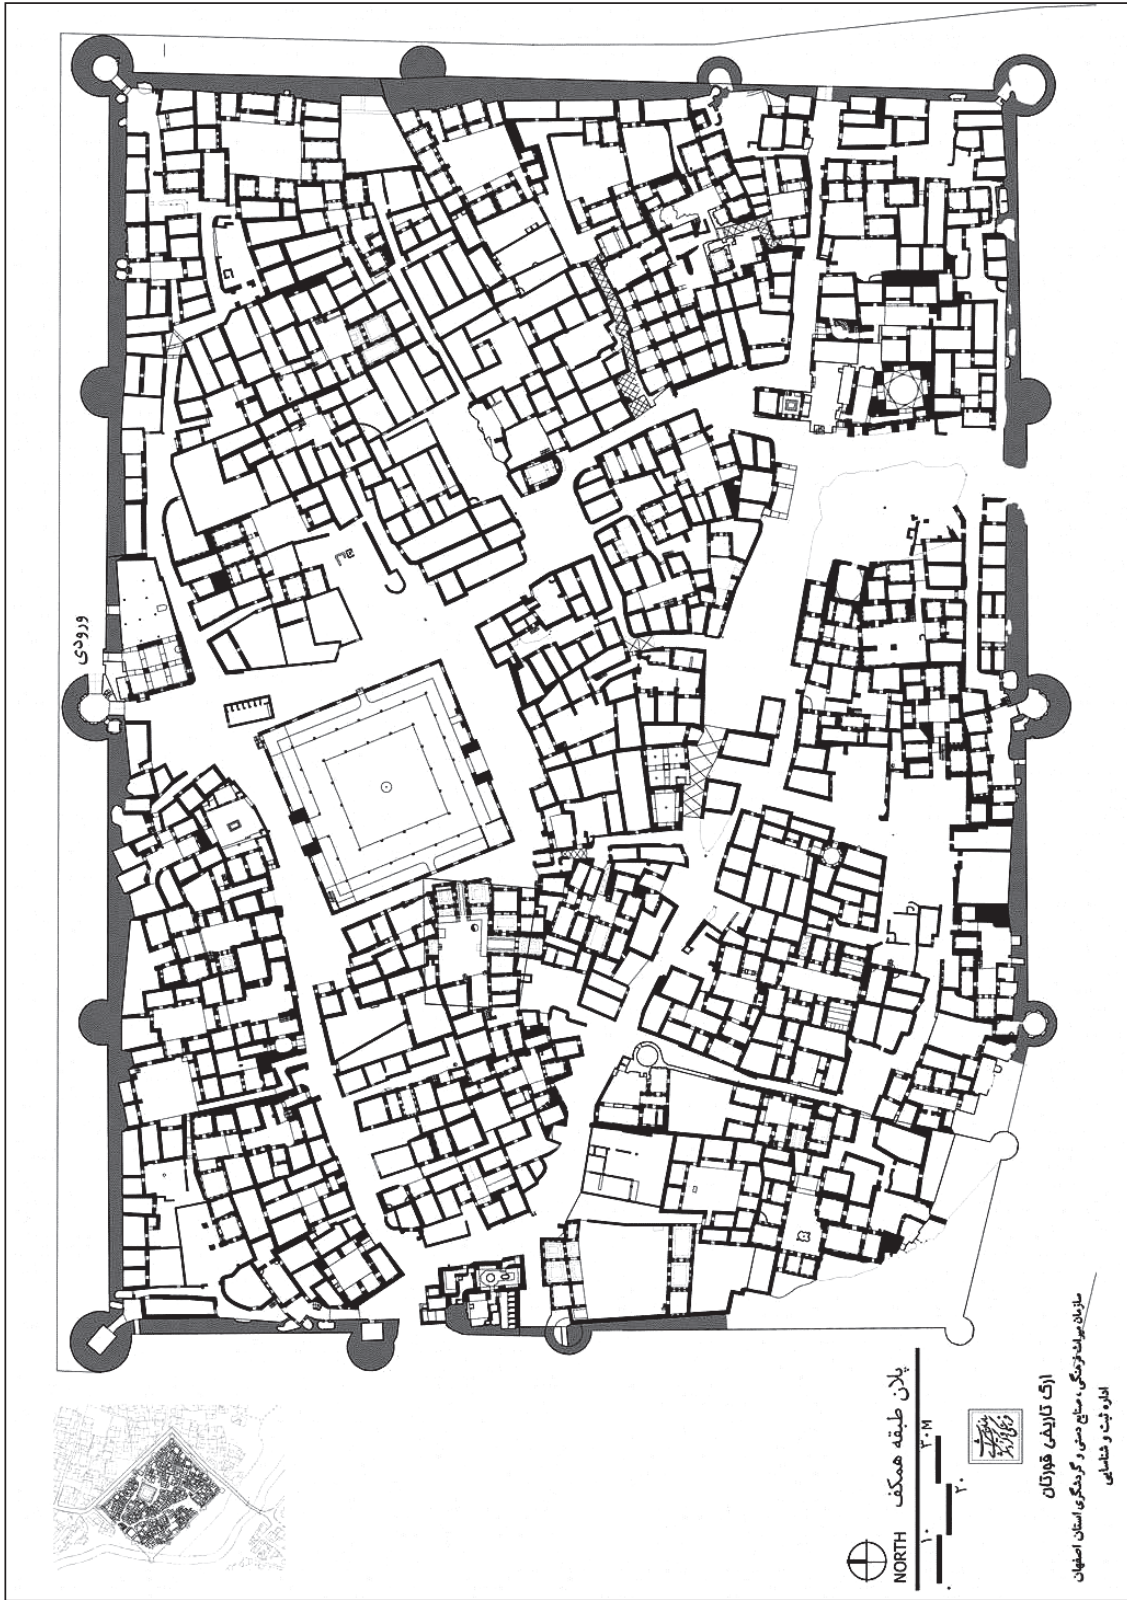
نقشه ۲. پلان ارگ گورتان (ماخذ: آرشیو اسناد اداره میراث فرهنگی استان اصفهان).

مصالح بوم‌آورد و وضع و کیفیت اقتصاد و فرهنگ مردم این روستا از عوامل شکل‌گیری این مجموعه به صورت ساده و ارگانیک و با تزیینات محدود است. بررسی‌های اولیه و مطالعات میدانی، این گونه نشان می‌دهد که هسته اولیه این مجموعه به صورت یک قلعه کوچک به نام «قلعه نواب» با چهار برج و دیوارهای کوتاه در ضلع جنوب غربی قلعه کنونی جای داشته است. نوع معماری و فشردگی در این قسمت بیانگر قدمت بیشتر این بخش از مجموعه است (نقشه ۲ و ۳).

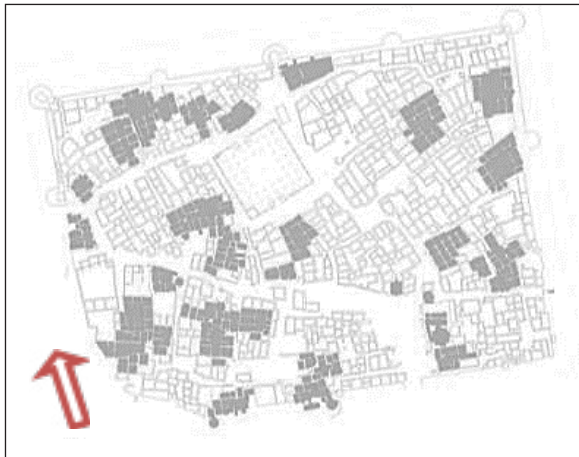
نقشه ۶. کالبدهای بارزشی که نیازمند مراقبت اضطراری هستند (مأخذ: گزارش پرونده ثبتی ارگ، ویرایش نویسندگان).

اجزای معماری ارگ شامل خانه‌ها، مساجد (۴ مسجد)، برج‌ها (۱۴ برج در پیرامون خارجی ارگ و یک برج در داخل ارگ)، ورودی‌های ارگ، گذرها (اصلی و فرعی)، آسیاب‌ها (۳ آسیاب)، حمام، نخلدان (یکی از سازه‌های جالب درون قلعه، ساختمان موسوم به نخلدان است که در گذشته نخل و علم مربوط به مراسم عاشورای حسینی را در آن نگهداری می‌کردند)، بازار، باغچه‌های بزرگ (۳ باغچه)، حسینییه، و قلعه نواب یا هسته اولیه ارگ است (نقشه ۶).

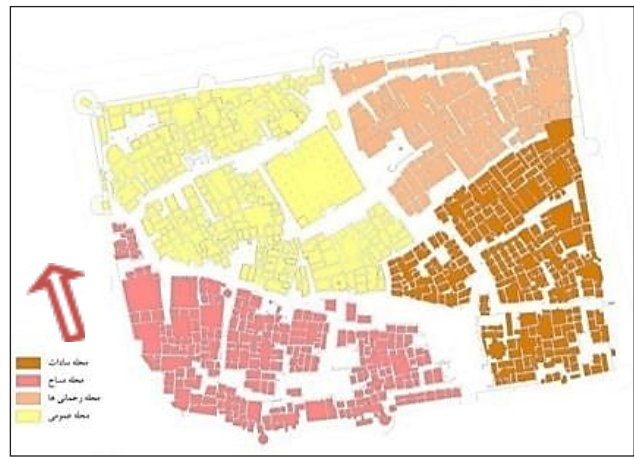
نقشه ۵. محله‌بندی یافت قلعه (مأخذ: گزارش پرونده ثبتی ارگ، ویرایش نویسندگان).

محدوده ارگ از چهار محله مساج، رحمانی‌ها، سادات، و عمومی تشکیل شده است. در قسمت شمال غربی، محله عمومی؛ در شمال شرقی، محله رحمانی‌ها؛ در جنوب شرقی، محله سادات؛ و در قسمت جنوب غربی ارگ، محله مساج قرار گرفته است. این نام‌گذاری بر اساس نام تیره‌هایی که در آن محلات زندگی می‌کرده‌اند، وجه تسمیه یافته است (نقشه ۵).

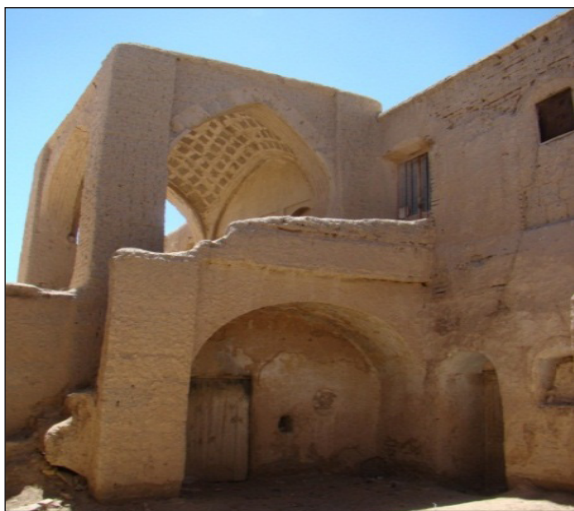
تصویر ۶. خانه رحمانی (عکس از: نویسندگان).

راهرو ورودی و پله‌ای ساده با کف سنگی در جبهه شرقی بنا، در داخل حیاط بنا میسر می‌شود. از ویژگی‌های بنا می‌توان به وجود فضایی سرپوشیده به صورت چهارطاقی در طبقه اول واقع در جبهه شرقی بنا اشاره کرد که با مستقر شدن در این فضا می‌توان به بخش زیادی از مجموعه اشراف پیدا کرد. خانه به لحاظ سازه‌ای در وضعیت مطلوبی به سر می‌برد و دخل و تصرف‌های اندکی در این بنا صورت گرفته است (حیدریان دولت‌آبادی، ۱۳۸۶: ۴۹-۵۷). در یکی از اتاق‌های طبقه اول این خانه می‌توان تزیینات کشته‌بری را مشاهده کرد (تصویر ۶) (نقشه ۷).

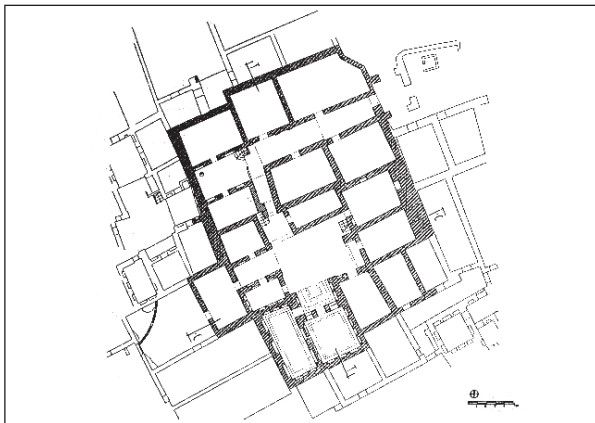
نقشه ۷. پلان خانه رحمانی  
(مأخذ: آرشیو اسناد اداره میراث فرهنگی استان اصفهان).

این خانه در شمال شرقی قلعه در انتهای کوچه باریک و کوتاهی واقع است. تنها ورودی خانه در ضلع شرقی تعبیه شده و توسط راهرویی که نیمی از آن بدون پوشش است با چرخش ۹۰ درجه به حیاط کوچک بنا می‌رسد. در مسیر راهروی ورودی مانند اکثر خانه‌ها، انبار و محل نگهداری احشام استقرار یافته است. این بنا دو طبقه است و از خانه‌های ملاکان این روستا بوده است. فضاهای متفاوت در چهار جبهه با توجه به اهمیت آن‌ها شکل گرفته‌اند. در جبهه جنوبی در مقابل ورودی، فضای نشیمن با پیش‌ورودی شاخصی قرار گرفته که پوشش آن طاق کلیل است. ارتباط با طبقه اول و بام توسط دو ردیف پله در داخل

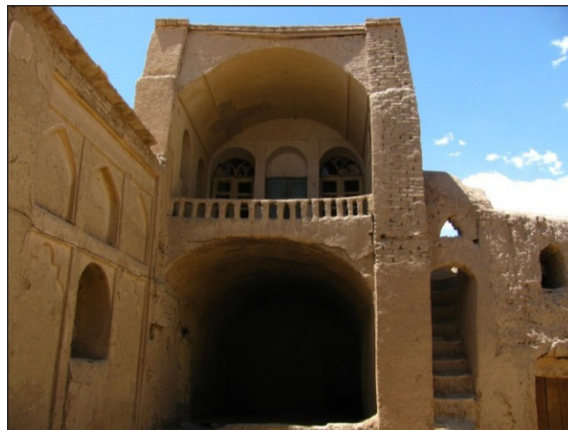
تصویر ۵. خانه حاج محمد. یکی از پله‌های دسترسی به طبقه اول و بام در سمت راست تصویر قابل رویت است (عکس از: نویسندگان).

خدماتی و محل نگهداری احشام در مجاورت راهروی ورودی قرار گرفته‌اند. دسترسی به بام و طبقه اول و اتاق شرقی بنا توسط پله‌های ساده‌ای که در جنوب شرقی حیاط واقع شده میسر شده است. جهت دسترسی به اتاق غربی نیز پله‌ای جداگانه در وسط ضلع غربی ایجاد شده که مستقیماً به بالکن اتاق راه دارد (تصویر ۵).

از ویژگی‌های بنا می‌توان به فرم و معماری تزیینات گچی محدود و نوع طاق‌زنی متفاوت با طاق‌های آهنگ دیگر بناها و همچنین وجود چاه آب در گوشه جنوبی حیاط اشاره کرد که سبب شده این بنا نسبت به دیگر خانه‌های قلعه از اهمیت ویژه‌ای برخوردار باشد. بنا از لحاظ سازه‌ای در وضعیت مطلوبی به سر می‌برد و دخل و تصرف در آن بسیار محدود است (حیدریان دولت‌آبادی، ۱۳۸۶: ۴۹-۵۷). لازم به ذکر است که قسمتی از ضلع جنوبی بنا به دلیل ساخت سرویس بهداشتی توسط مالک این خانه قدیمی تخریب شده است.

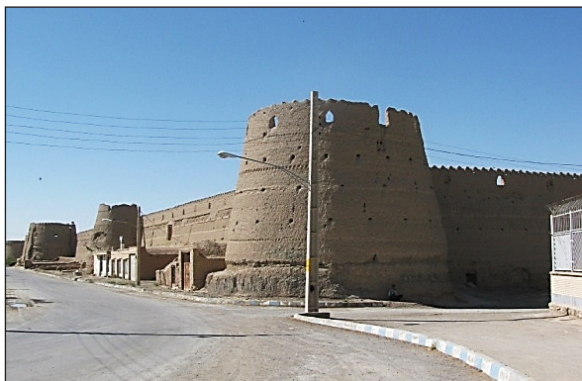
تصویر ۱۳. برج شمال غربی (عکس از: نویسندگان).

اکثر برج‌های این قلعه دوطبقه اند. از طبقه همکف به عنوان انبار استفاده می‌شده است. طبقه اول محل استراحت نگهبان برج بوده و از بام برج‌ها به عنوان محل دیده‌بانی استفاده می‌شده است (حیدریان دولت‌آبادی، ۱۳۸۶: ۱۲-۱۵) (تصویر ۱۳).

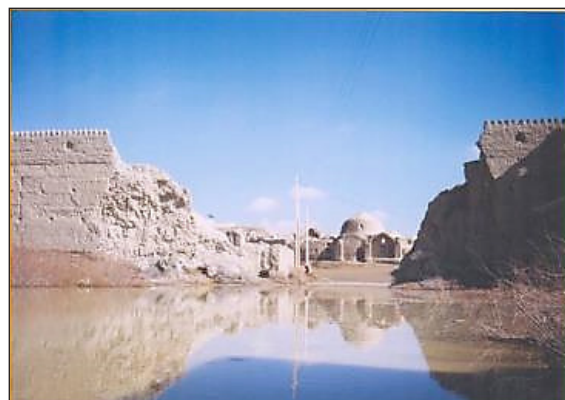
تصویر ۱۲. آب گرفتگی محدوده جنوبی ارگ ناشی از طغیان رودخانه که به تخریب بخشی از سازه منجر شده است (مأخذ: آرشیو اسناد اداره میراث فرهنگی استان اصفهان).

این مجموعه دارای ۱۴ برج نگهبانی در دل بارو و یک برج کوچک در داخل ارگ است. برج کوچک داخل ارگ مربوط و متعلق به هسته اولیه بوده است. یکی از برج‌های واقع در جنوب غربی کاملاً ویران و یک برج دیگر در همان جبهه به صورت نیمه‌ویران در آمده است. تخریب و آسیب‌دیدگی این دو برج به خاطر قرارگیری در مسیر حرکت آب زاینده‌رود و طغیان‌های فصلی آن بوده است. تصویر ۱۱ و ۱۲ مسیر رودخانه و صحنه طغیان رودخانه را نشان می‌دهند.

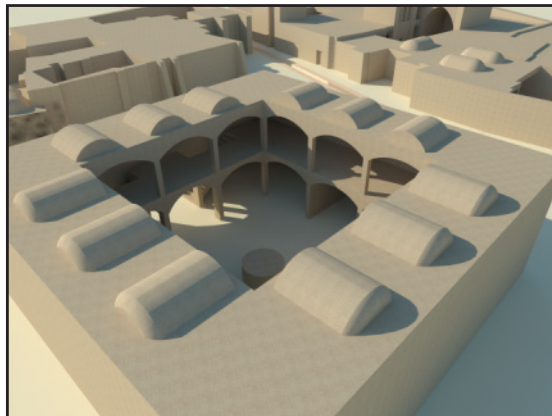
طرح ۱. بازسازی مجازی حسینیه قدیمی بر اساس شواهد (ترسیم از: نویسندگان).

در میانه ارگ عمارت بلند نوسازی وجود دارد که در اوج ناسازگاری در میان یک بافت تاریخی قد برافراشته است. سال ۱۳۷۷ش ساکنان روستا، حسینیه قدیمی قلعه را تخریب کرده و به جای آن ساختمانی نوساز با ارتفاع حدود ۱۰ متر برپا کردند که از بیرون قلعه نیز نمایان است. متأسفانه ساخت این حسینیه نوساز در این مکان به دلیل عدم رعایت اصول طراحی در بافت تاریخی، با بافت تاریخی ارگ ناهمخوان است. علاوه بر آن اهالی به بهانه برگزاری مراسم عزاداری محرم در بیرون از فضای حسینیه دست به تخریب بخش‌هایی از بازار قدیمی، خانه‌ها و کوچه‌ها نیز زده اند (تصویر ۱۶ و ۱۷) و (طرح ۱).

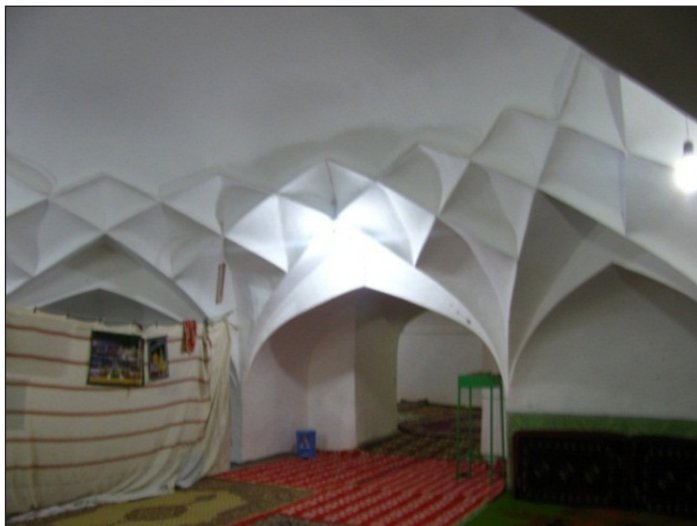
تصویر ۲۳. کاربندی مسجد شبستان (عکس از: نویسندگان).

خارجی قلعه؛ پنجره‌ها و نورگیرهای چوبی؛ طراحی سربخاری در داخل اتاق‌های نشیمن؛ و کاربندی‌های مسجد شبستان (تصاویر ۲۲-۲۵).

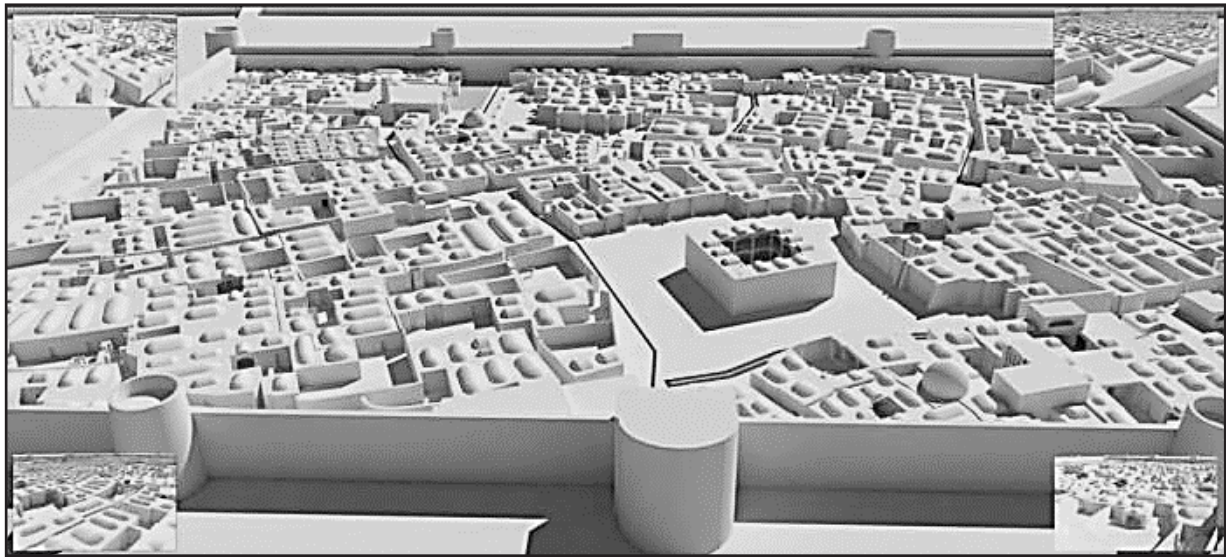
طرح ۲. بازسازی مجازی از نمای کلی ارگ این مجال را فراهم می‌آورد تا تمامیت ارگ در یک نما دیده شود (ترسیم از: نویسندگان).

می‌شود. این ارتباط از طریق حفاظت صحیح از میراث فراهم می‌شود. حفاظت از چنین محوطه‌ای نیازمند تدوین یک پلان مدیریتی است. لذا قبل از پرداختن به طرح‌های مرمت و باززنده‌سازی، عملیات مراقبت اضطراری کل‌نگر برای تمامی پیکره ارگ توصیه شده است. با این نگرش که باید از تخریب بیش‌تر ناشی از عوامل طبیعی و عوامل انسانی در کل پیکره ارگ جلوگیری به عمل آید. این مراقبت، زمان لازم برای برنامه‌ریزی را فراهم خواهد کرد (طرح ۲).
