## حفاظت از آرایه‌های گچ‌بری مکشوفه در نخستین فصل کاوش‌های محوطه قلعه یزدگرد

آرایه‌های گچ‌بری قلعه‌ی یزدگرد در استان کرمانشاه از جایگاهی ویژه در مطالعه‌ی ایران دوره‌ی اشکانی برخوردارند. پس از گذشت نزدیک به سه دهه از کاوش‌های نخستین این محوطه توسط ادوارد کیل، در یک فصل کاوش زمستان ۱۳۸۶ و بهار ۱۳۸۷ خورشیدی، کاوش‌های زنده‌یاد دکتر مسعود آذرنوش منجر به کشف نمونه‌های جدیدی از گچ‌بری‌ها شد. با توجه به چالش‌های حفاظتی این آرایه‌ها، موضوع حفاظت و نگهداری آن‌ها در محل کاوش اهمیت یافت. به‌ویژه آن‌که بسیاری از قطعات به‌دست‌آمده از زیر آوار و خاک، بر اثر تماس با نمک‌های محلول، دچار فرسایش و پوسته‌شدگی شده بودند و یا نقوش آن‌ها با لایه‌ای از رسوبات نمکی پوشانده شده بود به‌نحوی که مطالعه‌ی دقیق نقوش آن‌ها امکان‌پذیر نبود. افزون بر این، بخشی از گچ‌بری‌های برجامانده بر دیوارها نیز با آسیب‌های شدید ناشی از فرسایش روبه‌رو بودند. در این پژوهش، با بهره‌گیری از منابع کتابخانه‌ای و بررسی‌های میدانی، اطلاعات مرتبط با محوطه و آرایه‌های گچ‌بری، گردآوری و تحلیل شده است. از جمله اقدامات میدانی مهم در راستای حفاظت از این تزئینات، می‌توان به پاک‌سازی رسوبات سطحی به روش‌های فیزیکی و شیمیایی، وصالی و استحکام‌بخشی قطعات و ساماندهی وضعیت نگهداری آن‌ها اشاره کرد. همچنین نمونه‌های مصالح محوطه قلعه یزدگرد شامل آرایه

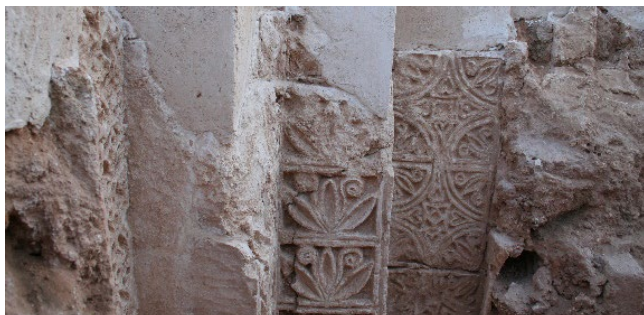
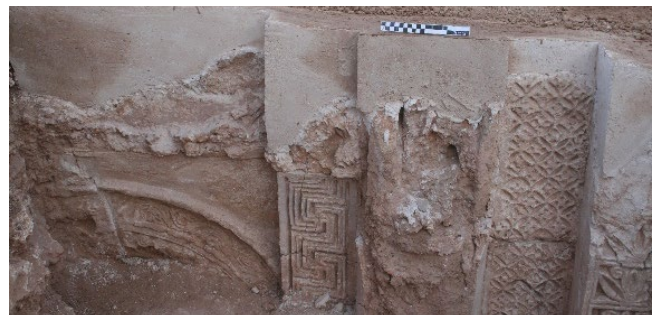
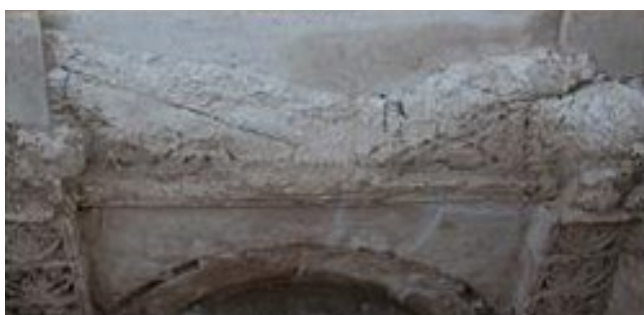
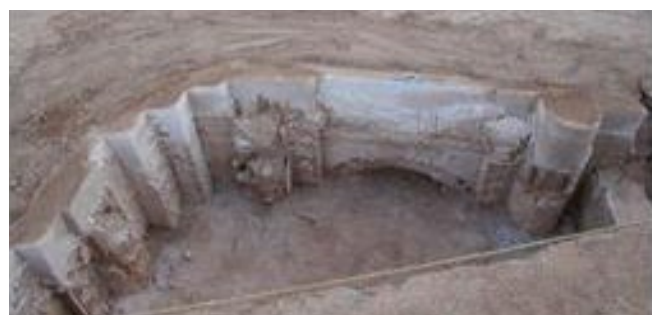
شکل ۱۲. مرحله نهایی حفاظت پس از تکمیل قاب‌های بالای آرایه‌های گچ‌بری.

پوشش اندود گچ با فرونشست حدود یک سانتی‌متر نسبت به سطح تزیینات اصلی و با بافتی زبر و ناتمام اجرا شد تا به عنوان یک مداخله از نظر بصری از بخش اصلی قابل تمایز باشد. شیب سطح فوقانی این لایه به گونه‌ای تنظیم گردید که به سمت پشت دیواره هدایت شود. هدف از این طراحی، هدایت آب‌های نفوذی به خارج از محدوده گچ‌بری و جلوگیری از روان‌شدن نزولات جوی بر سطح تزیینات بود. این لایه حفاظتی نه تنها موجب حفظ بخش‌های آسیب‌پذیر گچ‌بری در برابر تخریب‌های آبی می‌گردد، بلکه در بازخوانی قاب‌بندی‌ها و خطوط معماری اصلی اثر نیز نقش مهمی ایفا می‌کند و به ایجاد توازن و انسجام بصری در ساختار کلی دیواره یاری می‌رساند (جدول ۲، شکل ۱۰ تا ۱۲).
