## حفاظت از آرایه‌های گچ‌بری مکشوفه در نخستین فصل کاوش‌های محوطه قلعه یزدگرد

آرایه‌های گچ‌بری قلعه‌ی یزدگرد در استان کرمانشاه از جایگاهی ویژه در مطالعه‌ی ایران دوره‌ی اشکانی برخوردارند. پس از گذشت نزدیک به سه دهه از کاوش‌های نخستین این محوطه توسط ادوارد کیل، در یک فصل کاوش زمستان ۱۳۸۶ و بهار ۱۳۸۷ خورشیدی، کاوش‌های زنده‌یاد دکتر مسعود آذرنوش منجر به کشف نمونه‌های جدیدی از گچ‌بری‌ها شد. با توجه به چالش‌های حفاظتی این آرایه‌ها، موضوع حفاظت و نگهداری آن‌ها در محل کاوش اهمیت یافت. به‌ویژه آن‌که بسیاری از قطعات به‌دست‌آمده از زیر آوار و خاک، بر اثر تماس با نمک‌های محلول، دچار فرسایش و پوسته‌شدگی شده بودند و یا نقوش آن‌ها با لایه‌ای از رسوبات نمکی پوشانده شده بود به‌نحوی که مطالعه‌ی دقیق نقوش آن‌ها امکان‌پذیر نبود. افزون بر این، بخشی از گچ‌بری‌های برجمانده بر دیوارها نیز با آسیب‌های شدید ناشی از فرسایش روبه‌رو بودند. در این پژوهش، با بهره‌گیری از منابع کتابخانه‌ای و بررسی‌های میدانی، اطلاعات مرتبط با محوطه و آرایه‌های گچ‌بری، گردآوری و تحلیل شده است. از جمله اقدامات میدانی مهم در راستای حفاظت از این تزئینات، می‌توان به پاک‌سازی رسوبات سطحی به روش‌های فیزیکی و شیمیایی، وصالی و استحکام‌بخشی قطعات و ساماندهی وضعیت نگهداری آن‌ها اشاره کرد. همچنین نمونه‌های مصالح محوطه قلعه یزدگرد شامل آرایه‌

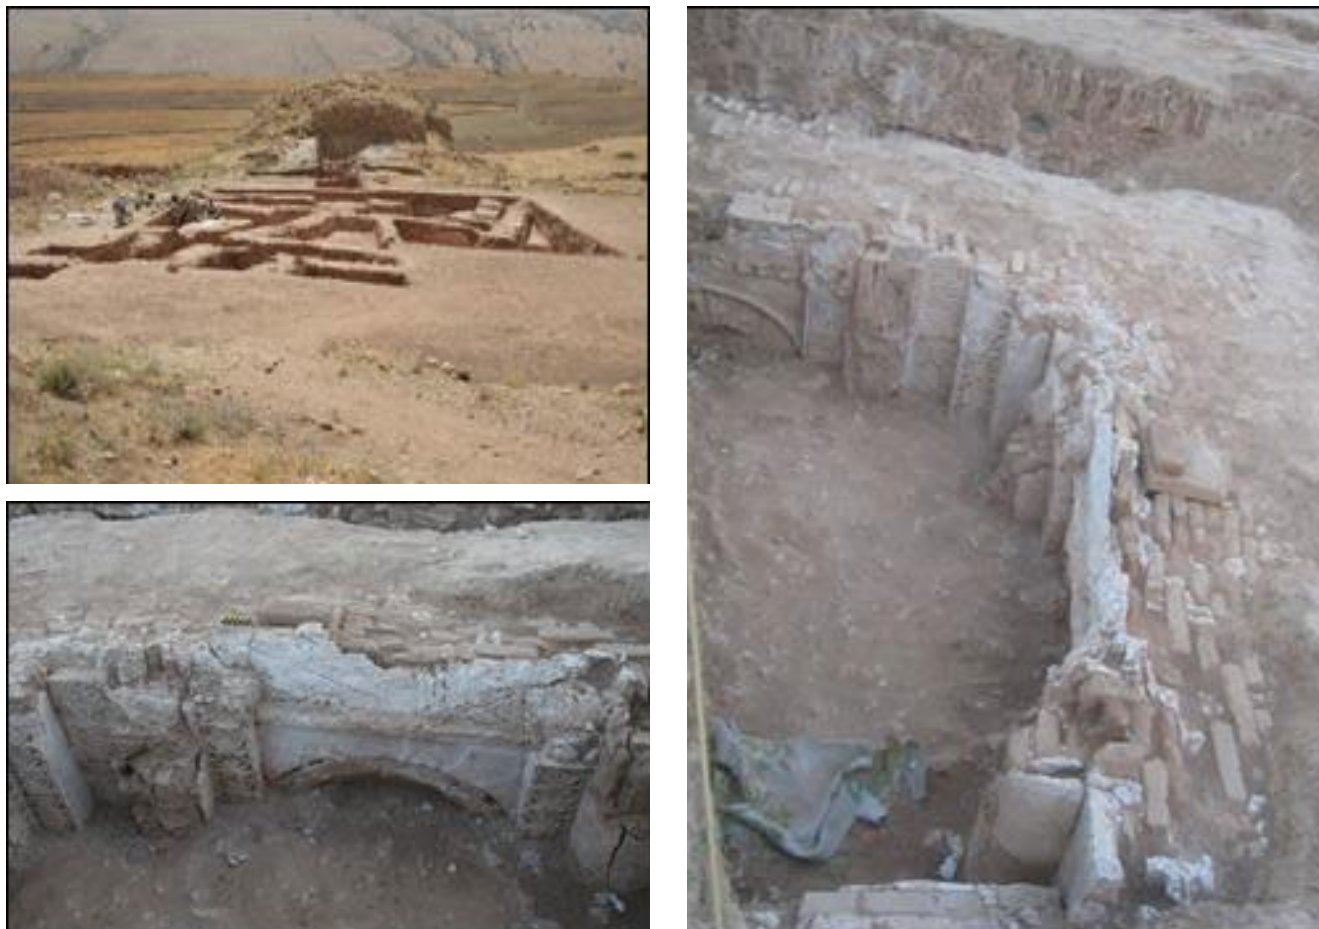
شکل ۶. نمای عمومی از بخش کاوش شده در محوطه گچ گنبد شرقی در مجموعه قلعه یزدگرد و آرایه‌های گچ‌بری مکشوفه  
Figure 6. General view of the excavated section in the eastern Gach Gonbad site of the Qal'eh-i Yazdigird complex, showing the uncovered stucco decorations.

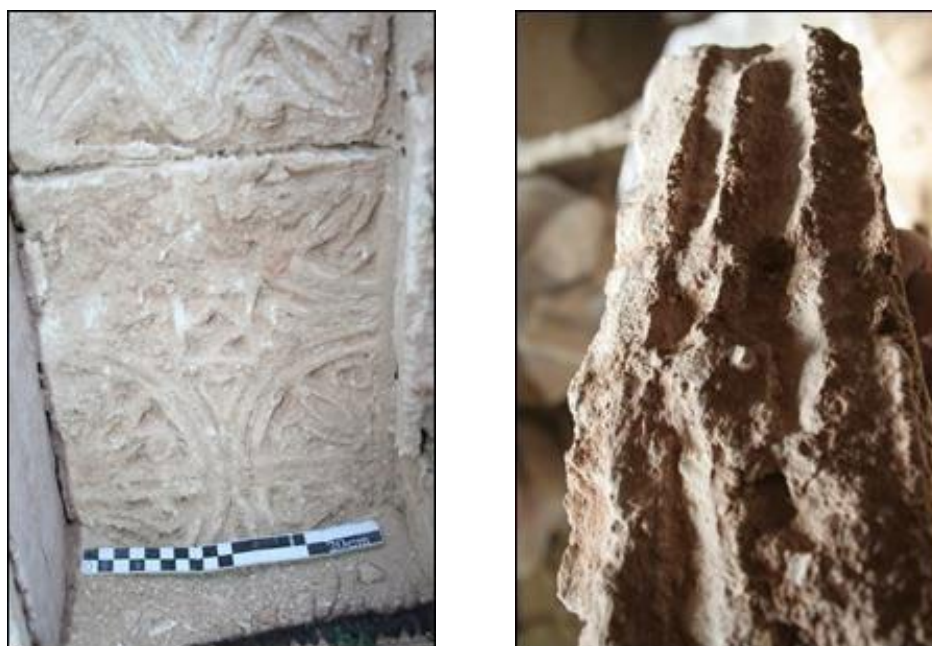
شکل ۷. چپ: گچ‌بری‌های باقی‌مانده بر روی دیواره در محوطه گچ گنبد شرقی، اجرا شده به روش قالب‌گیری، همراه با درزهای میان دو قالب. راست: شیارهای ایجاد شده در پشت قطعه‌ای از گچ‌بری‌های قالبی، با هدف افزایش گیرش در هنگام نصب.  
Figure 7. Left: Remaining stucco decorations on the wall surface in the eastern Gach Gonbad site, executed using moulding techniques, with visible seams between two moulds. Right: Grooves carved into the back of a moulded stucco fragment to enhance adhesion during installation.

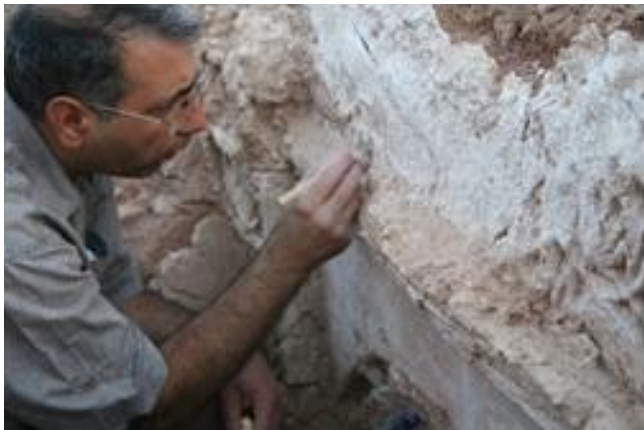
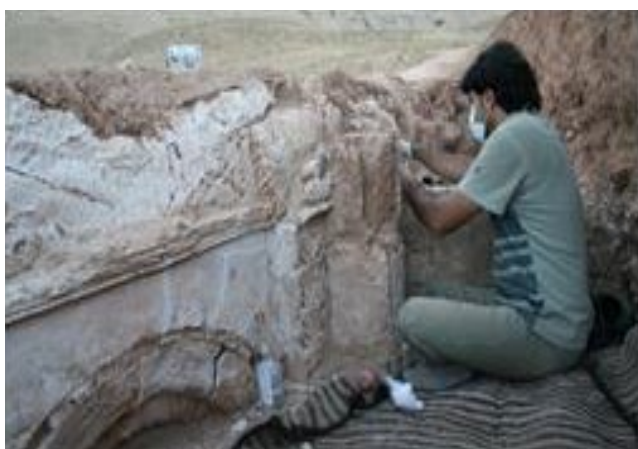
شکل ۹. مراحل پاک سازی آرایه های گچ بری در محوطه گچ گنبد شرقی  
Figure 9. Stages of cleaning the Stucco Decoration at the eastern Gach Gonbad site

در نخستین گام از فرایند حفاظت، به منظور افزایش خوانایی سطوح گچ بری بر روی دیوارها، عملیات پاک سازی انجام گرفت. لایه های رسوبی موجود عمدتاً شامل ترکیبات سست خاکی و نیز رسوبات سخت شده گچ و آهک بودند که در برخی نواحی، نقوش را به طور کامل پوشانده بودند. هدف از حذف این رسوبات، آشکارسازی نقوش و فراهم سازی بستر مناسب برای مستندسازی دقیق آن ها بود. فرایند پاک سازی با استفاده از ابزارهای مکانیکی و روش های کم تهاجم انجام شد. متداول ترین ابزارها در این مرحله شامل برس نرم، ابزارهای چوبی نوک تیز و ابزارهای دندان پزشکی بودند که امکان حذف موضعی و کنترل شده رسوبات را فراهم می ساختند. در مواردی که لایه های سخت رسوبی مقاومت بیشتری از خود نشان می دادند، از الکل به عنوان حلال موقت برای نرم سازی و تسهیل در حذف این لایه ها بهره گرفته شد (شکل ۹).

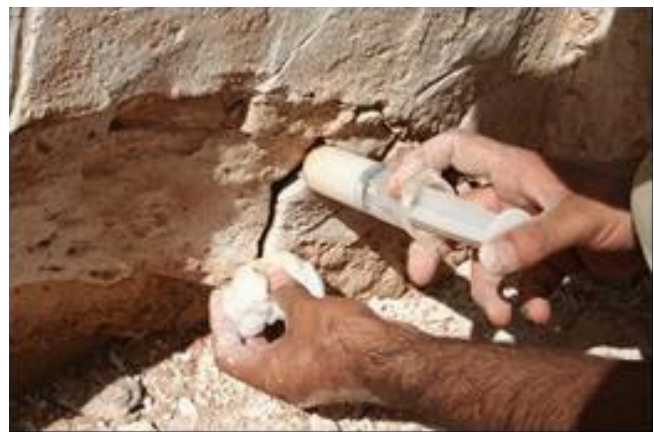
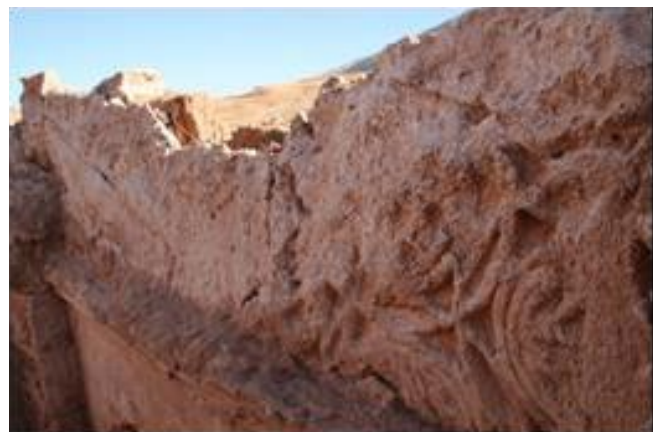
شکل ۸. فرسایش شدید سطح آرایه های گچ بری در اثر عوامل محیطی و مراحل تزریق پریمال و گچ در میان ترک ها به منظور استحکام بخشی  
Figure 8. Severe surface erosion of the plaster reliefs caused by environmental factors and the subsequent injection of Primal and plaster into the cracks for consolidation.

در ادامه، بر روی سطوح گچ‌بری، ترک‌های ریز و درشتی مشاهده گردید که نگرانی از گسترش آن‌ها در جریان فصل‌های آبی کاوش و در نتیجه جدا شدن قطعات گچ‌بری را به همراه داشت. از این‌رو، اقدامات استحکام‌بخشی با هدف تثبیت عناصر آسیب‌پذیر در دستور کار قرار گرفت. این فرایند شامل تزریق ترکیبی از پریمال (AC33 (Primal) با غلظت ۵ درصد و گچ نرم در پشت قطعات سست بود که علاوه بر افزایش چسبندگی، به تثبیت موضعی این عناصر یاری رساند. همچنین فواصل موجود میان ترک‌ها نیز با این ترکیب پر شده و از تداوم گسترش آن‌ها جلوگیری به عمل آمد (شکل ۸).

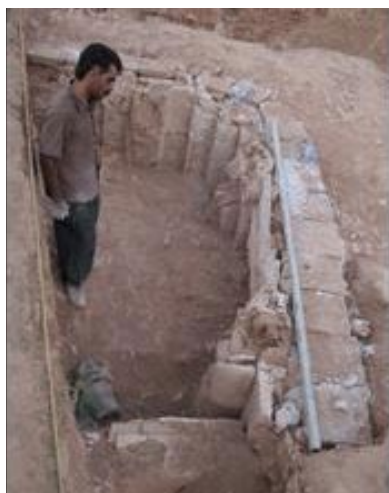
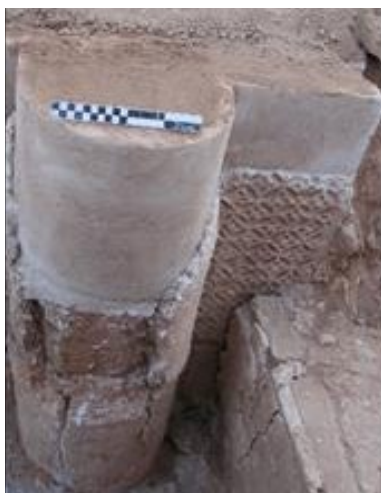
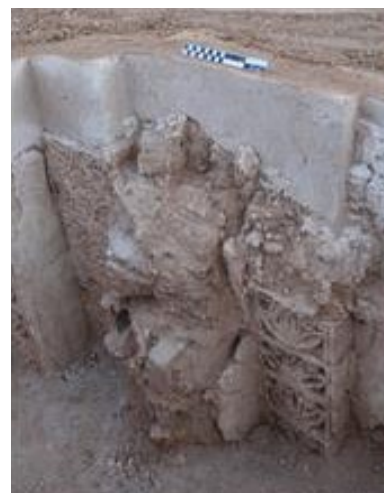
شکل ۱۰. مراحل حفاظت از بخش فوقانی دیواره، شامل پاک‌سازی خاک‌های انباشته، اجرای یک ردیف آجر پشتیبان با استفاده از ملات گچ نیم‌کوب و حفاظت از باقی‌مانده آرایه‌های گچ‌بری

پوشش اندود گچ با فرونشست حدود یک سانتی‌متر نسبت به سطح تزیینات اصلی و با بافتی زبر و ناتمام اجرا شد تا به عنوان یک مداخله از نظر بصری از بخش اصلی قابل تمایز باشد. شیب سطح فوقانی این لایه به گونه‌ای تنظیم گردید که به سمت پشت دیواره هدایت شود. هدف از این طراحی، هدایت آب‌های نفوذی به خارج از محدوده گچ‌بری و جلوگیری از روان‌شدن نزولات جوی بر سطح تزیینات بود. این لایه حفاظتی نه تنها موجب حفظ بخش‌های آسیب‌پذیر گچ‌بری در برابر تخریب‌های آبی می‌گردد، بلکه در بازخوانی قاب‌بندی‌ها و خطوط معماری اصلی اثر نیز نقش مهمی ایفا می‌کند و به ایجاد توازن و انسجام بصری در ساختار کلی دیواره یاری می‌رساند (جدول ۲، شکل ۱۰ تا ۱۲).

با توجه به سستی و آسیب‌پذیری قابل ملاحظه گچ‌بری‌ها در قسمت فوقانی دیواره و احتمال تخریب فیزیکی آن‌ها، عملیات مرمت این بخش ضروری تشخیص داده شد. بدین منظور، در نخستین گام، پشته خاک انباشته‌شده بر روی دیواره تا سطح نمایان شدن آجرهای زیرین حذف گردید. در برخی نواحی، به دلیل شدت فرسایش آجرهای دیواره، گچ‌بری‌ها به‌طور غیرطبیعی در ارتفاعی بالاتر از سطح آجرها قرار گرفته بودند. لذا به منظور بازسازی دیواره در سطحی یکنواخت و پایدار، از آجرهای تاریخی پراکنده در محوطه استفاده شد و یک رج آجر به‌صورت خوابیده در امتداد بالای دیواره نصب

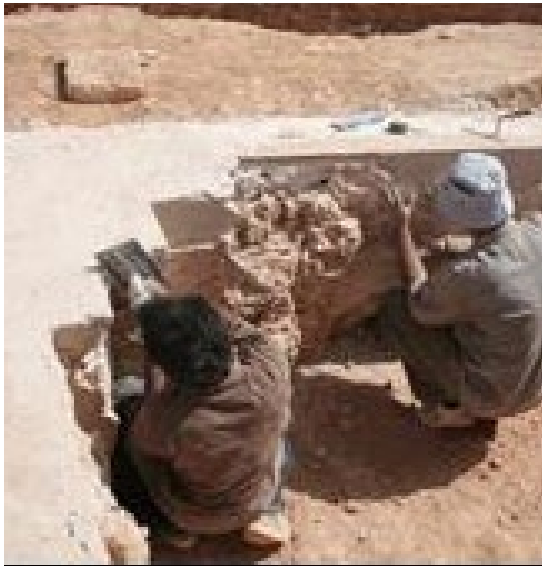
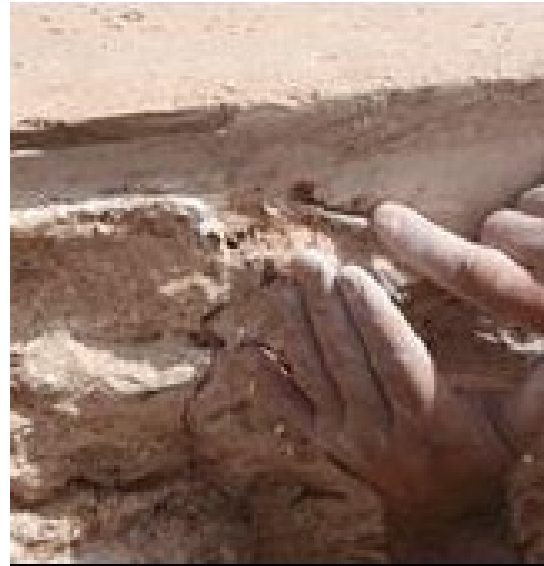
شکل ۱۱. تفکیک مرز میان لایه گچ حفاظتی و سطح گچ‌بری اصلی از طریق عقب‌نشستن و زیره‌سازی اندود حفاظتی.

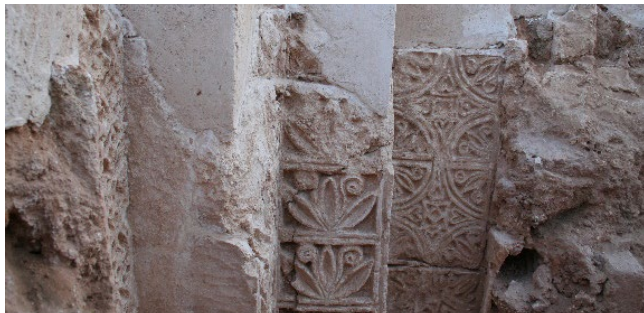
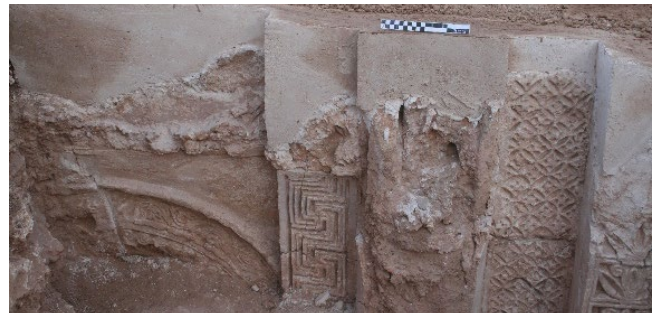
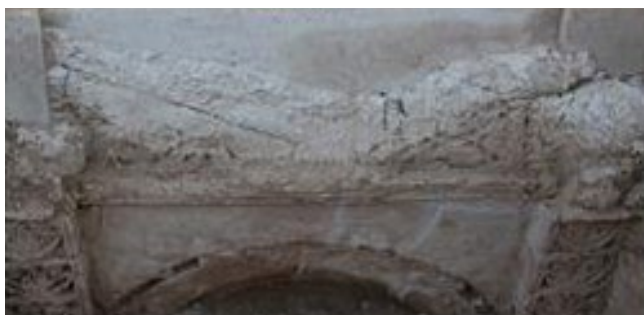
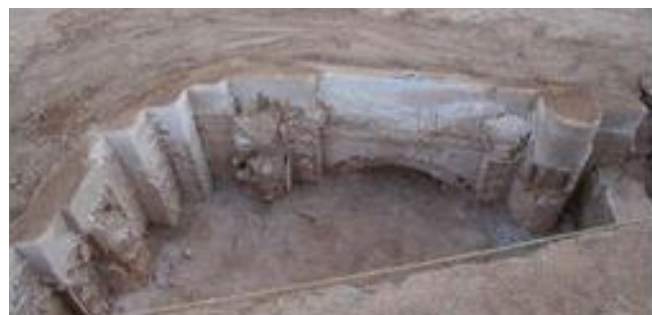
شکل ۱۲. مرحله نهایی حفاظت پس از تکمیل قاب‌های بالای آرایه‌های گچ‌بری.

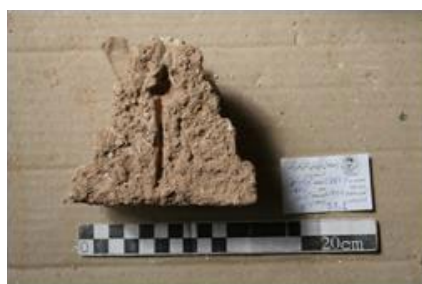
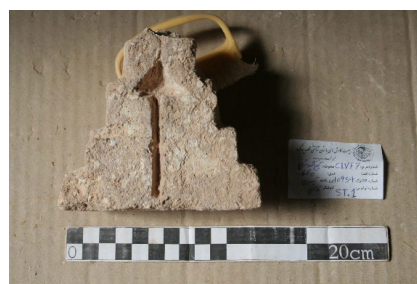
شکل ۱۳. قطعه گچ‌بری به شماره ST.1/C.10454 قبل و پس از پاک‌سازی رسوبات  
Figure 13. Stucco fragment No. ST.1/C.10454 before and after the removal of deposits

فرایند پاک‌سازی قطعات گچ‌بری به‌منظور آشکارسازی سطوح تزیینی، با استفاده از ابزارهای مکانیکی و با رویکرد حداقلی در مداخله صورت گرفت. ابزارهایی نظیر برس‌های نرم و زبر، بیستوری و مجموعه‌ای از ابزارهای ویژه دندان‌پزشکی از جمله ابزار متنوع سر تخت و نوک‌تیز برای برداشتن رسوبات سطحی و چسبیده به کار گرفته شدند. در مواردی که لایه‌های رسوبی از سختی زیادی برخوردار بودند، از ترکیب آب و اتانول به‌عنوان عامل نرم‌کننده استفاده شد تا امکان جداسازی آسان‌تر رسوبات فراهم گردد. برای حذف رسوبات بسیار سخت و چسبیده، تکنیک موضعی ضماذگذاری اعمال گردید. در این روش، پارچه یا پنبه آغشته به ترکیب آب و اتانول به‌صورت محدود بر روی بخش‌هایی از سطح قطعه قرار داده شد تا از طریق نفوذ تدریجی، پیوندهای فیزیکی لایه‌های رسوبی با زمینه گچی تضعیف شود. این فرایند با دقت بالا و به‌صورت کنترل‌شده انجام شد تا از آسیب‌رسانی به سطح اصلی گچ‌بری جلوگیری گردد. در گچ‌بری‌های مرمت شده این سطح

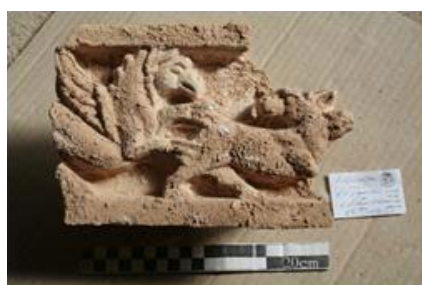
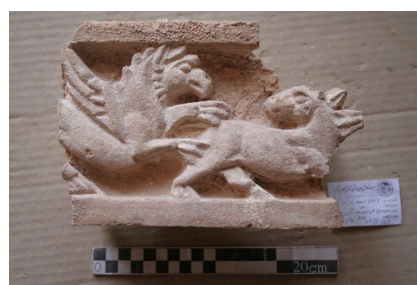
شکل ۱۴. قطعه گچ‌بری به شماره ST.9/C.10478 قبل و پس از پاک‌سازی رسوبات  
Figure 14. Stucco fragment No. S ST.9/C.10478 before and after the removal of deposits

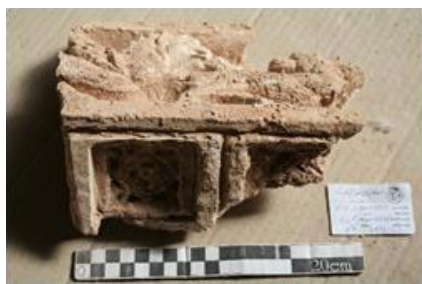
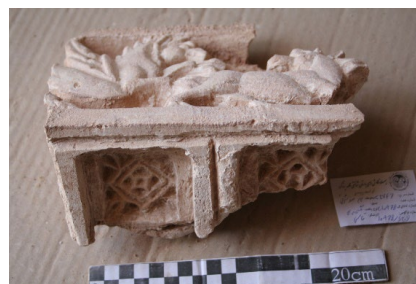
شکل ۱۵. قطعه گچبری به شماره ST.9/C.10478 قبل و پس از پاکسازی رسوبات  
Figure 15. Stucco fragment No. ST.9/C.10478 before and after the removal of deposits

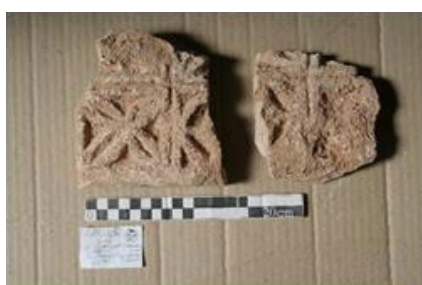
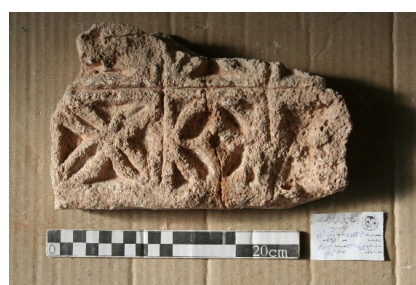
شکل ۱۶. قطعه گچبری به شماره ST.5/C.10478 قبل و پس از پاکسازی رسوبات  
Figure 16. Stucco fragment No. ST.9/C.10478 before and after the removal of deposits

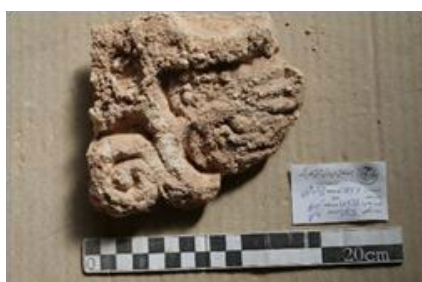
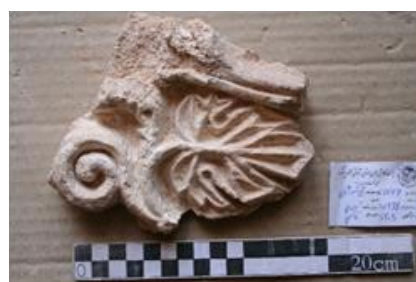
شکل ۱۷. قطعه گچبری به شماره ST.3/C.10455 قبل و پس از پاکسازی رسوبات و وصالی دو قطعه  
Figure 17. Stucco fragment No. ST.3/C.10455 before and after the removal of deposits

غالباً بدون رنگ بود. در ادامه، تعدادی از قطعات گچ‌بری که در اثر آسیب‌های مکانیکی گذشته به چند قسمت شکسته و از یکدیگر جدا شده بودند، مورد وصالی قرار گرفتند. در این مرحله، از پارالوئید B72 محلول در استون با غلظت ۲۰ درصد به‌عنوان ماده اتصال‌دهنده استفاده شد تا پیوند مستحکمی میان قطعات ایجاد نماید. جهت دستیابی به تراز صحیح و هم‌راستا نمودن سطوح نقش‌دار، پیش از اجرای چسب، محل تماس قطعات به‌دقت پاک‌سازی و تنظیم گردید. همچنین به منظور استحکام بخشی سطوح پوسته شده و سست در تعدادی از قطعات گچ‌بری از پریمال ۵ درصد (با استفاده از قلم مو در سطح) استفاده شد (جدول ۳، شکل ۱۳ تا ۱۸). شایان ذکر است که با ادامه کاوش‌ها در فصول آتی، احتمال یافت شدن قطعات مکمل و افزایش امکان وصالی و بازترکیب نمونه‌های بیشتر وجود دارد. از این‌رو، ثبت، مستندسازی دقیق و نگهداری اصولی قطعات جداشده، برای تحقق این هدف از اهمیت فراوان برخوردار است.

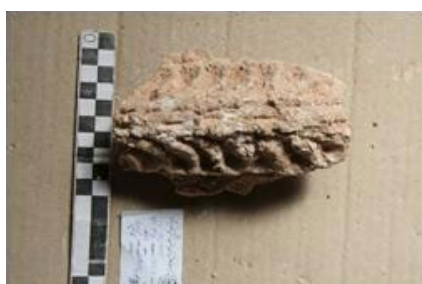
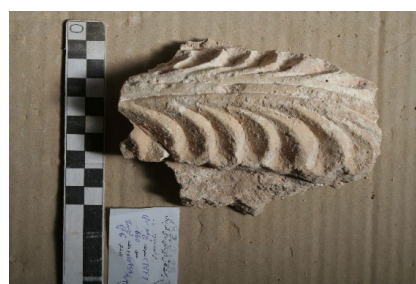
شکل ۱۸. قطعه گچبری به شماره ST.9/C.10454 قبل و پس از پاکسازی رسوبات  
Figure 18. Stucco fragment No. ST.9/C.10454 before and after the removal of deposits

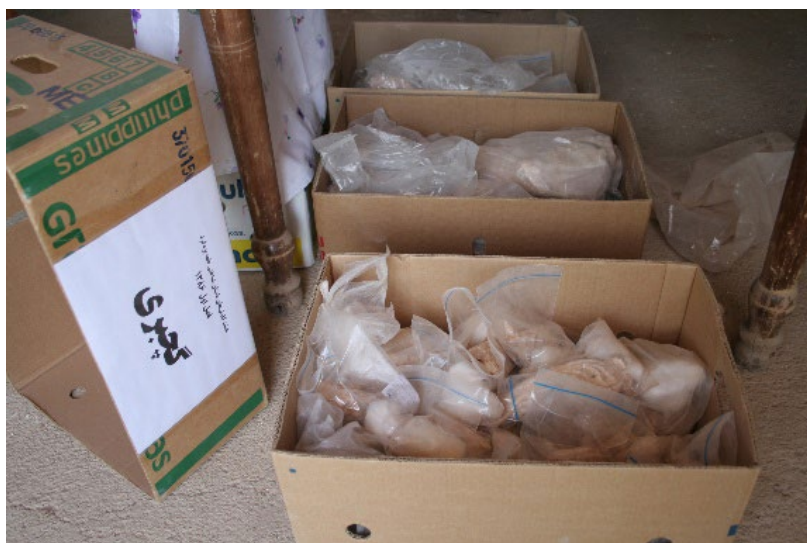
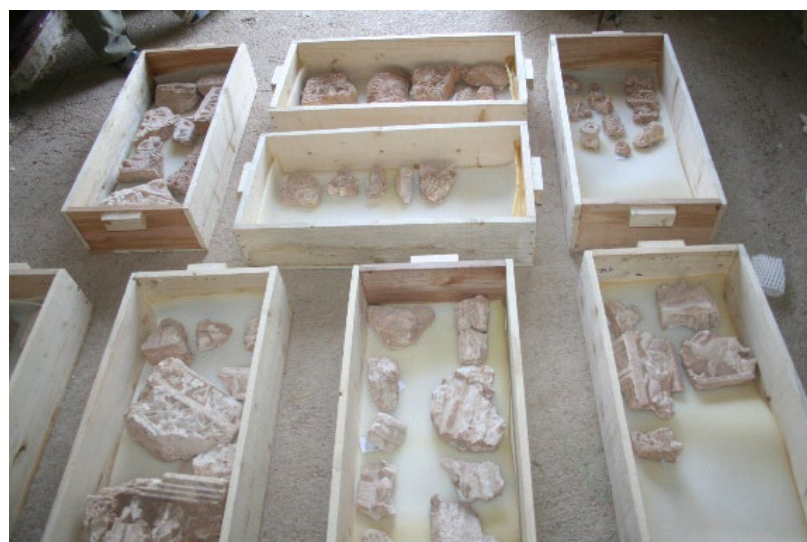
شکل ۱۹. مرحله قبل و پس از سامان‌دهی قطعات گچ‌بری و جای‌گذاری در جعبه‌های چوبی

پس از پایان عملیات کاوش، قطعات گچ‌بری به‌صورت موقت در جعبه‌های مقوایی و به‌صورت متراکم و بدون نظم خاصی نگهداری می‌شدند. این شیوه که فاقد اصول اولیه حفاظت پیشگیرانه بود، به‌ویژه در قبال آثار آسیب‌پذیر و شکننده، خطراتی همچون شکستگی مجدد، سایش سطحی و ایجاد فشارهای مکانیکی را افزایش می‌داد. به همین دلیل، طی مرحله سامان‌دهی، اقدام به طراحی و ساخت جعبه‌های چوبی با شرایط مناسب حفاظتی گردید. هدف از ساماندهی قطعات گچ‌بری در جعبه‌های چوبی ایجاد یک نظام چیدمان منظم و پایدار برای دسترسی آسان، محافظت بهتر و امکان ردیابی سریع قطعات گچ‌بری بود. ابعاد اصلی جعبه‌ها به‌گونه‌ای انتخاب شد که با قفسه‌های فلزی موجود در انبار اشیاء هم‌خوانی کامل داشته باشد؛ به‌طور مشخص، جعبه‌های استاندارد دارای طول ۷۵ سانتی‌متر، عرض ۳۵ سانتی‌متر و ارتفاع ۱۷ سانتی‌متر بوده و قابلیت نگهداری بخش عمده‌ای از قطعات گچ‌بری را دارا هستند. افزون بر این، برای نگهداری قطعاتی با ابعاد بزرگ‌تر یا ضخامت بیشتر، چند نمونه جعبه با ارتفاع ۲۵ تا ۳۰ سانتی‌متر به‌صورت سفارشی ساخته شد. این انعطاف در طراحی، قابلیت نگهداری ایمن مجموعه‌های متنوع قطعات گچ‌بری را فراهم ساخته است. برای کاهش احتمال آسیب حین جابه‌جایی یا لرزش‌های احتمالی، در کف تمامی جعبه‌ها لایه‌ای از فوم نرم (ابر ضربه‌گیر) تعبیه گردید تا نقش محافظ

مکانیکی را ایفا نماید. همچنین جداسازی و چیدمان قطعات در داخل هر جعبه بر مبنای اصول طبقه‌بندی صورت گرفت. این دسته‌بندی بر اساس هم‌خویی موضوعی (نقوش انسانی، هندسی، گیاهی و حیوانی)، تشابه ابعاد، و ساختار فرمال قطعات انجام شد. چنین رویکردی نه‌تنها نظم و سهولت دسترسی را افزایش می‌دهد، بلکه در آینده نیز امکان پاره‌یابی و وصالی قطعات شکسته را تسهیل می‌نماید. به‌منظور مستندسازی دقیق و پایدار، بر روی هر جعبه اطلاعاتی شامل شماره‌های قطعات، کد شناسایی، طبقه‌بندی موضوعی و سایر مشخصات توصیفی الصاق خواهد شد. این اطلاعات، امکان ردیابی سریع، استناد در پژوهش‌های آتی، و نیز مدیریت صحیح موجودی‌ها را در مخازن ویژه نگهداری آثار فرهنگی فراهم می‌سازد.

جعبه‌های چوبی پس از آماده‌سازی مخزن آثار، می‌توانند بر روی قفسه‌های فلزی استاندارد قرار گیرند. این قفسه‌ها دارای کفی فلزی و پایه‌هایی با اتصالات پیچ و مهره‌ای هستند که استحکام لازم را فراهم می‌کنند. ابعاد پیشنهادی هر قفسه ۸۰ در ۴۰ سانتی‌متر است و ارتفاع طبقات بین ۲۵ تا ۳۵ سانتی‌متر در نظر گرفته می‌شود، به‌گونه‌ای که قابلیت تنظیم متناسب با اندازه جعبه‌ها را داشته باشند. در هر ستون عمودی قفسه، امکان تعبیه ۵ تا ۶ طبقه وجود دارد. به منظور ایمنی و سهولت در جابجایی، جعبه‌های چوبی حاوی قطعات سنگین‌تر و حجیم‌تر گچ‌بری، در طبقات پایین‌تر قفسه‌ها چیده خواهند شد (شکل ۱۹).
