## تبیین راه حل‌های حفاظتی براساس شناخت و گونه‌شناسی و آسیب‌شناسی مقرنس‌ها در مساجد (نمونه موردی مجموعه مشتاقیه کرمان)

## ۶. نمونه موردی: مقرنس‌های مجموعه مشتاقیه یا سه گنبدان کرمان

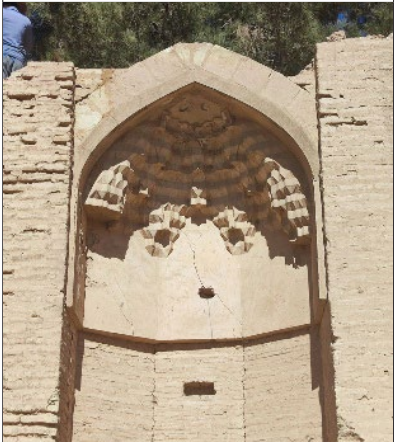
| جدول آسیب شناسی | | | | | | |
|---|---|---|---|---|---|---|
| | <ul style="list-style-type: none"> <li>● رطوبت و تغییرات اقلیمی کرمان</li> <li>● نفوذ آب باران از بام</li> <li>● نور شدید آفتاب</li> <li>● حرکات سازه‌ای ایوان‌ها (ناشی از نشست زمین یا زلزله‌های گذشته)</li> <li>● قطعات مقرنس جدا شده یا در آستانه سقوط هستند</li> <li>● عدم رسیدگی و جمع آوری نخاله‌ها و خرابی‌های قسمت‌های جنوبی</li> </ul> | * | * | | * | مقرنس<br>شماره ۳ |

| جدول راهکار مرمتی مقرنس های آسیب دیده | | | |
|---|---|---|---|
| | <br>با استفاده از تقارن می توان الگوی قسمت های ریخته شده را پیدا کرد | <br>مقرنس شماره ۴ | <br>مقرنس شماره ۳<br>دو ایوان مشابه اند و الگوی مشابهی دارند |

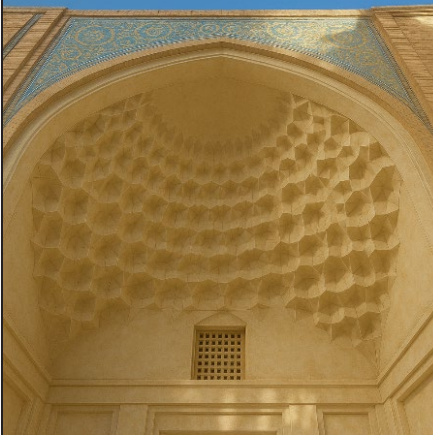
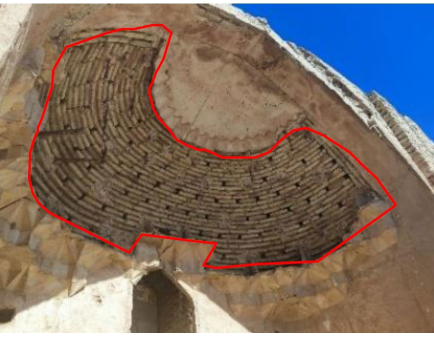
جدول قسمت‌های مرمت شده مجازی

| موقعیت مقرنس | تصویر بعد از مرمت مقرنس | تصویر وضع موجود |

دیده و طرف دیگر سالم باقی مانده است (جدول شماره ۶). برای انجام این فرآیند، ابتدا با استفاده از نرم افزار رویت، بیس اولیه کار ایجاد شد و رندر و متریا ل دهی با بهره گیری از هوش مصنوعی چت جی پی تی انجام گردید تا رندر واقع گرایانه تری به دست آید. همچنین برای قسمت های ریخته شده متقارن، از برنامه ادوبی فتوشاپ و هوش مصنوعی باترفلای استفاده شد تا قسمت های آسیب دیده مطابق با الگوی کامل مقرنس بازسازی شوند.
