## تبیین راه حل‌های حفاظتی براساس شناخت و گونه‌شناسی و آسیب‌شناسی مقرنس‌ها در مساجد (نمونه موردی مجموعه مشتاقیه کرمان)

## ۶. نمونه موردی: مقرنس‌های مجموعه مشتاقیه یا سه گنبدان کرمان

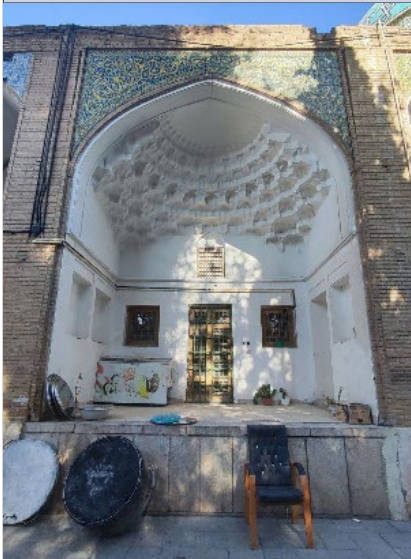
| مقرنس ها | جنس مصالح | تعداد<br>قطار | نوع مقرنس | محل اجرا | تصویر |
|---|---|---|---|---|---|
| مقرنس<br>شماره ۷ | سازو و گچ | ۸ | مقرنس روی هم قرار گرفته و به شکل<br>دستپوش و همچنین از رنگ مصالح می توان<br>فهمید که مورد مرمت قرار گرفته است | اولین ایوان<br>شمالی از<br>سمت چپ<br>نمای جنوبی | |

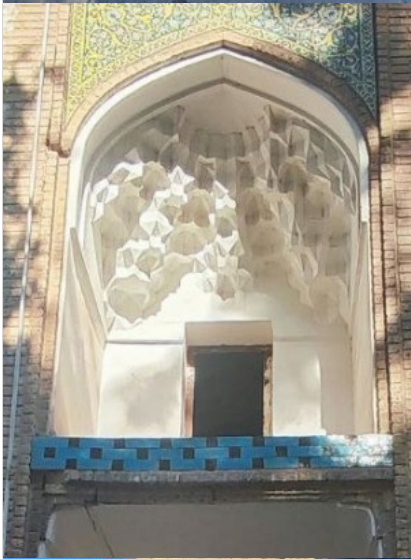
| مقرنس ها | جنس مصالح | تعداد<br>قطار | نوع مقرنس | محل اجرا | تصویر |
|---|---|---|---|---|---|
| مقرنس<br>شماره ۸ | سازو و گچ | ۸ | مقرنس معلق، قالبی و از رنگ مصالح<br>می توان فهمید که مرمت شده است | اولین محراب<br>شمالی از<br>سمت چپ<br>نمای جنوبی | |

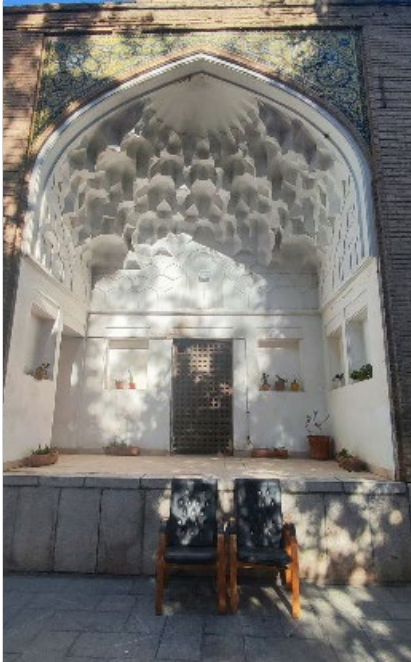
| مقرنس ها | جنس مصالح | تعداد<br>قطار | نوع مقرنس | محل اجرا | تصویر |
|---|---|---|---|---|---|
| مقرنس<br>شماره ۹ | سازو و گچ | ۶ | مقرنس معلق و به شکل دستپوش و<br>همچنین از رنگ مصالح می توان فهمید که<br>مورد مرمت قرار گرفته است | دومین ایوان<br>شمالی از<br>سمت چپ<br>نمای جنوبی | |

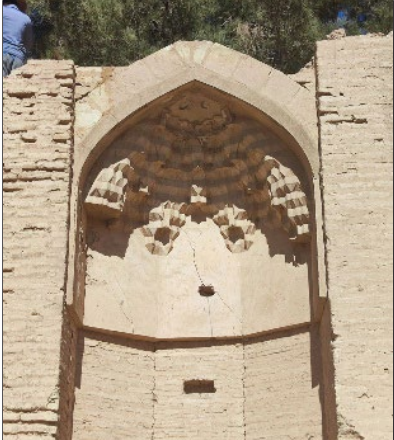
| جدول آسیب شناسی | | | | | | |
|---|---|---|---|---|---|---|
| | <ul style="list-style-type: none"> <li>● رطوبت و تغییرات اقلیمی کرمان</li> <li>● نفوذ آب باران از بام</li> <li>● نور شدید آفتاب</li> <li>● حرکات سازه‌ای ایوان‌ها (ناشی از نشست زمین یا زلزله‌های گذشته)</li> <li>● قطعات مقرنس جدا شده یا در آستانه سقوط هستند</li> <li>● عدم رسیدگی و جمع آوری نخاله‌ها و خرابی‌های قسمت‌های جنوبی</li> </ul> | * | * | | * | مقرنس<br>شماره ۳ |

| جدول راهکار مرمتی مقرنس‌های آسیب دیده | | | |
|---|---|---|---|
| | <br>با استفاده از تقارن می‌توان الگوی قسمت‌های ریخته شده را پیدا کرد | <br>مقرنس شماره ۴ | <br>مقرنس شماره ۳<br>دو ایوان مشابه‌اند و الگوی مشابهی دارند |

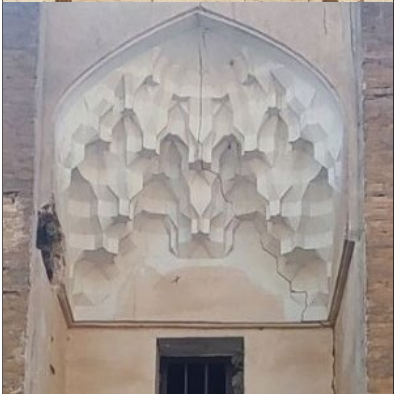
| جدول آسیب شناسی | | | | | | |
|---|---|---|---|---|---|---|
| | <ul style="list-style-type: none"> <li>● رطوبت و تغییرات اقلیمی کرمان</li> <li>● نفوذ آب باران از بام</li> <li>● نور شدید آفتاب</li> <li>● استفاده از مصالح ناسازگار در مرمت‌های اخیر که باعث شده ترک‌هایی روی مقرنس دیده شود</li> <li>● عدم رسیدگی به ظاهر بنا</li> </ul> | * | * | | * | مقرنس<br>شماره ۴ |

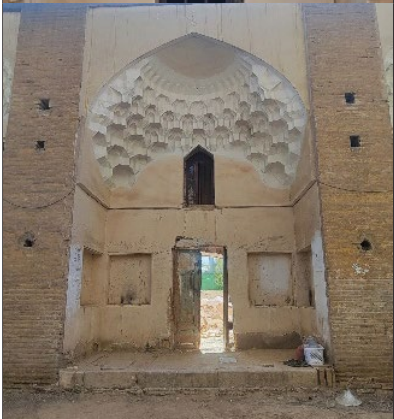
| جدول آسیب شناسی | | | | | | |
|---|---|---|---|---|---|---|
| | <ul style="list-style-type: none"> <li>● رطوبت و تغییرات اقلیمی کرمان</li> <li>● نفوذ آب باران از بام</li> <li>● نور شدید آفتاب</li> <li>● استفاده از مصالح ناسازگار در مرمت‌های اخیر که باعث شده ترک‌هایی روی مقرنس دیده شود</li> <li>● عدم رسیدگی به ظاهر بنا</li> </ul> | * | * | | * | مقرنس<br>شماره ۵ |

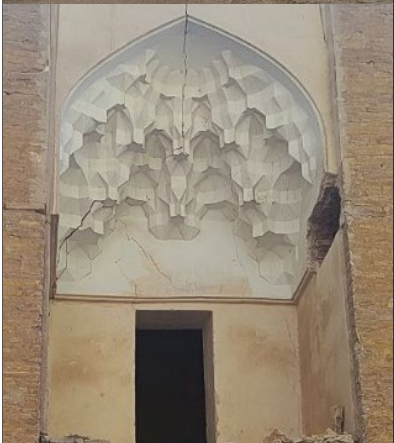
| جدول آسیب شناسی | | | | | | |
|---|---|---|---|---|---|---|
| | <ul style="list-style-type: none"> <li>● رطوبت و تغییرات اقلیمی کرمان</li> <li>● نفوذ آب باران از بام</li> <li>● نور شدید آفتاب</li> <li>● استفاده از مصالح ناسازگار در مرمت‌های اخیر که باعث شده ترک‌هایی روی مقرنس دیده شود</li> <li>● عدم رسیدگی به ظاهر بنا</li> </ul> | * | * | | * | مقرنس<br>شماره ۶ |

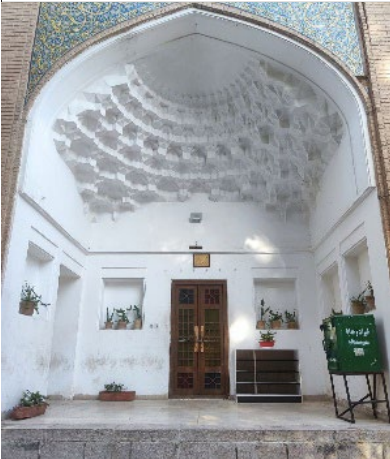
| جدول آسیب شناسی | | | | | | |
|---|---|---|---|---|---|---|
| مقرنس شماره ۱۱ | * | * | | * | <ul style="list-style-type: none"> <li>استفاده از مصالح ناسازگار در مرمت‌های اخیر که باعث شده ترک‌هایی روی مقرنس دیده شود</li> <li>عدم رسیدگی به ظاهر بنا</li> <li>تاسیسات رو کار</li> </ul> | |

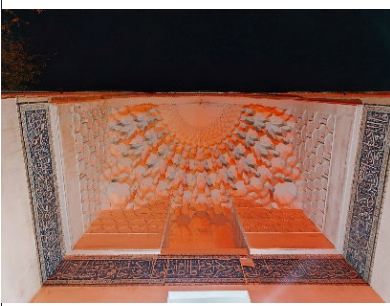
| جدول آسیب شناسی | | | | | | |
|---|---|---|---|---|---|---|
| مقرنس شماره ۱۲ | | | | | <ul style="list-style-type: none"> <li>هیچ آسیبی شناسایی نشد</li> </ul> | |
