روشی نظام‌مند برای آسیب‌شناسی ترکیبی بناهای تاریخی: تجربه‌ای در ارتباط با مرمت پل - بند تاریخی ایزدخواست

A Systematic Method for Integrated Damages Assessment of Historic Structures: A Case Study of the Conservation of the Izadkhast Historic Bridge–Dam

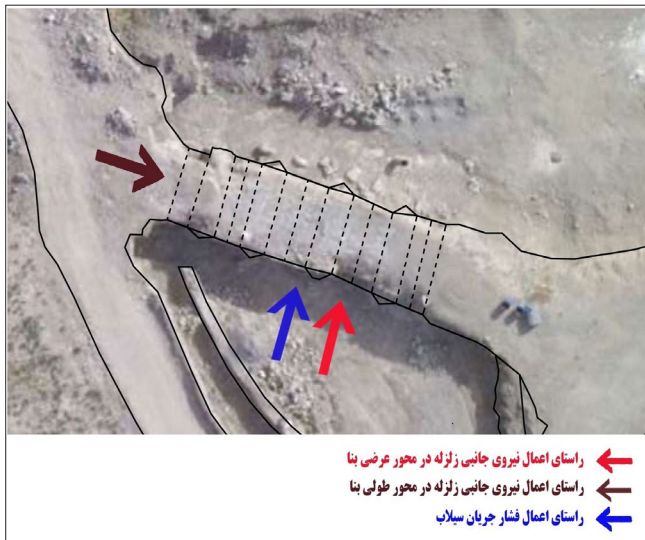
شکل ۱۲. راستای اعمال نیروها بر سازه

Figure 12. Direction of application of forces on the structure
 الف) تحلیل استاتیکی پل تحت وزن سازه (بارگذاری ثقلی)
 بار مرده ساختمان از نوع کنش‌های مکانیکی استاتیکی مستقیم (نیروهای اعمال شده) است (کروچی، ۱۳۹۵). نتایج تحلیل تحت وزن سازه نشان می‌دهد که مقدار تنش‌های اصلی کششی و تنش‌های اصلی فشاری در محدوده مجاز مصالح قرار دارند (شکل ۱۳؛ جدول ۱۰-۱ سطر ۱).
