## روشی نظام‌مند برای آسیب‌شناسی ترکیبی بناهای تاریخی: تجربه‌ای در ارتباط با مرمت پل - بند تاریخی ایزدخواست

## A Systematic Method for Integrated Damages Assessment of Historic Structures: A Case Study of the Conservation of the Izadkhast Historic Bridge–Dam

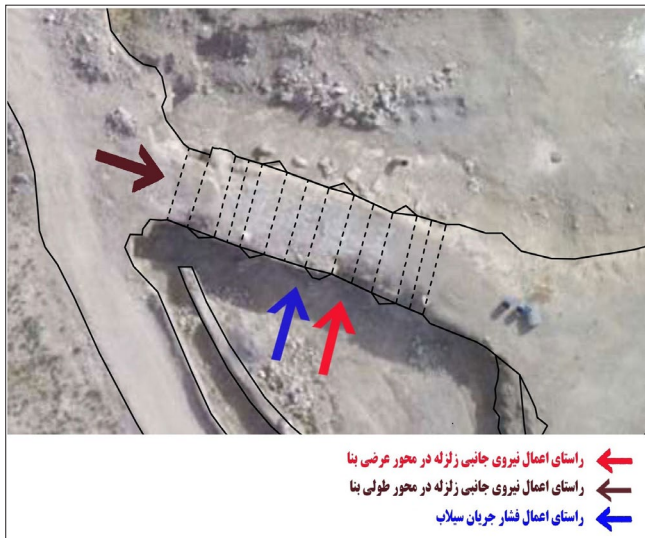
شکل ۱۲. راستای اعمال نیروها بر سازه
