بررسی فنی، مطالعه آزمایشگاهی و آسیب شناسی کتیبه گچبری مسجد آق قلعه سبزوار و عملیات حفاظت و مرمت آن

Technical Study, Laboratory Investigations, and Damage Assessment of the Stucco Inscription of Aq Qaleh Mosque in Sabzevar and Its Conservation and Restoration

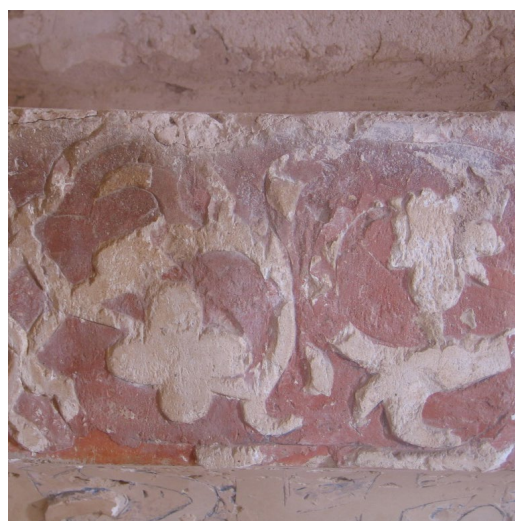
شکل ۱۱. تزئین نوار بالایی کتیبه گچبری با نقوش اسلیمی با زمینه قرمز رنگ (عکس از نگارنده)

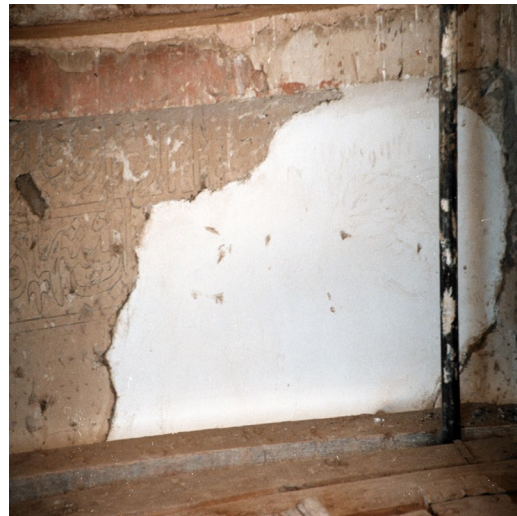
شکل ۳۲. مرمت غلط کتیبه گچبری با پر کردن کمبودها به شکل ناشیانه با گچ که موجب زشت و بد نما شدن سطح کار شده (عکس از نگارنده)
