بررسی فنی، مطالعه آزمایشگاهی و آسیب شناسی کتیبه گچبری مسجد آق قلعه سبزوار و عملیات حفاظت و مرمت آن

فصلنامه علمی - پژوهشی دانش حفاظت و مرمت

Technical Study, Laboratory Investigations, and Damage Assessment of the Stucco Inscription of Aq Qaleh Mosque in Sabzevar and Its Conservation and Restoration

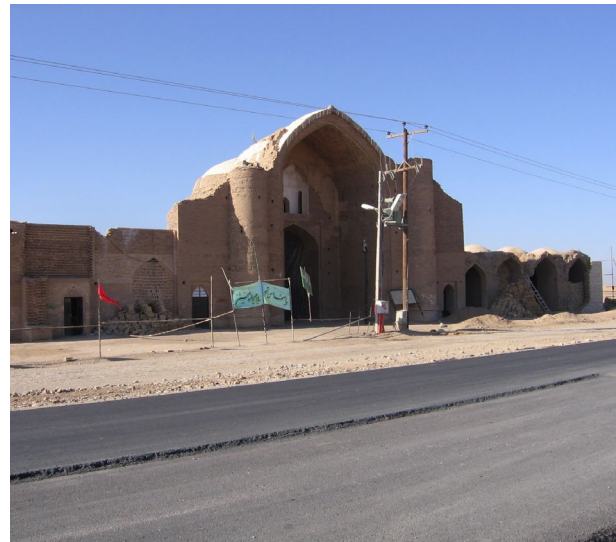
شکل ۲. بالا: دورنمایی از مسجد آق قلعه جوین سبزوار؛ پایین: نمای از ایوان مرکزی مسجد آق قلعه (عکس از نگارنده)

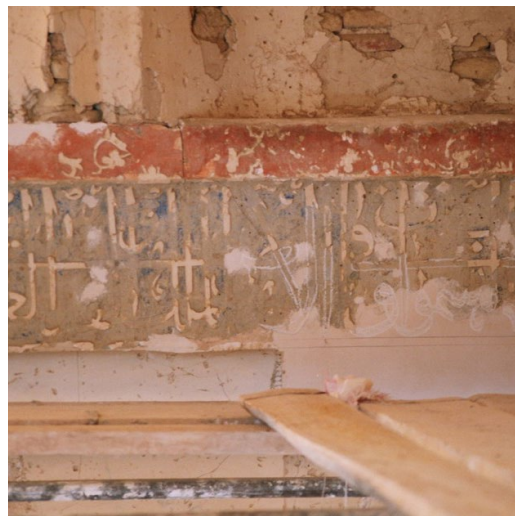
شکل ۹. بخشی از کتیبه گچبری رنگی مسجد آق قلعه (عکس از نگارنده)

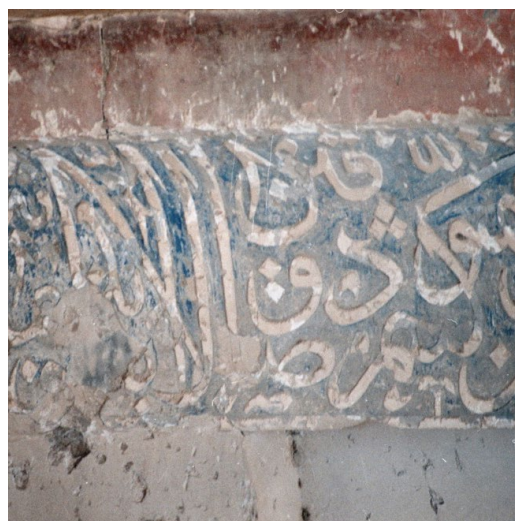
شکل ۱۰. تزئین زمینه کتیبه گچبری با رنگ آبی در ضلع شرقی بنا (عکس از نگارنده)

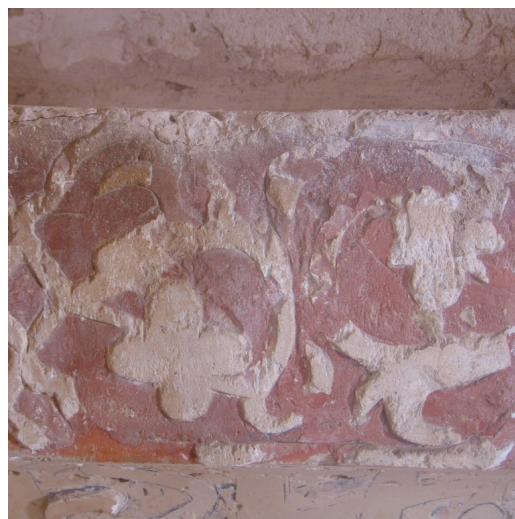
شکل ۱۱. تزئین نوار بالایی کتیبه گچبری با نقوش اسلیمی با زمینه قرمز رنگ (عکس از نگارنده)

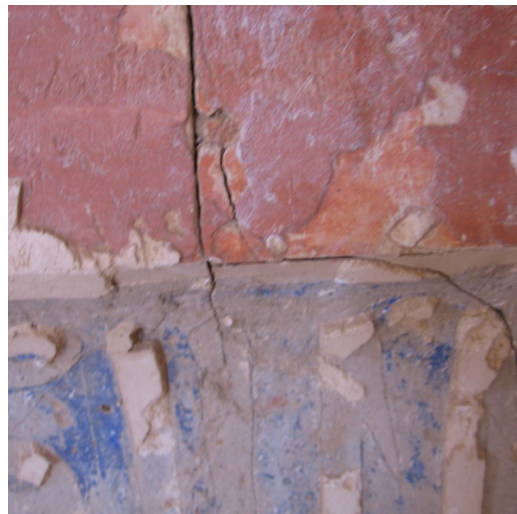
شکل ۲۴. ایجاد شکاف در سطح کتیبه گچبری تزئینی (عکس از نگارنده)

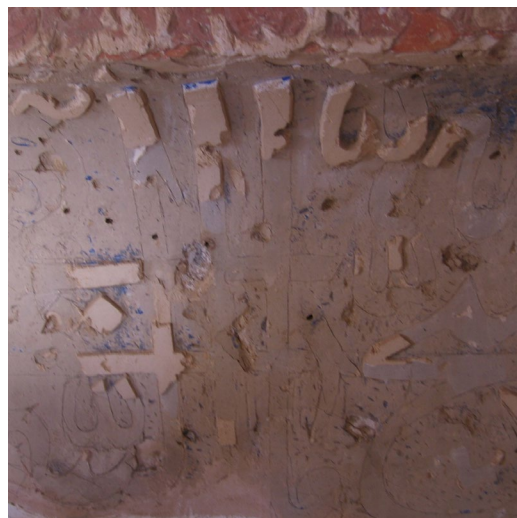
شکل ۲۷. ریزش رنگ آبی بستر کتیبه گچبری چپ و راست (عکس از نگارنده)
