## بررسی فنی، مطالعه آزمایشگاهی و آسیب شناسی کتیبه گچبری مسجد آق قلعه سبزوار و عملیات حفاظت و مرمت آن

## Technical Study, Laboratory Investigations, and Damage Assessment of the Stucco Inscription of Aq Qaleh Mosque in Sabzevar and Its Conservation and Restoration

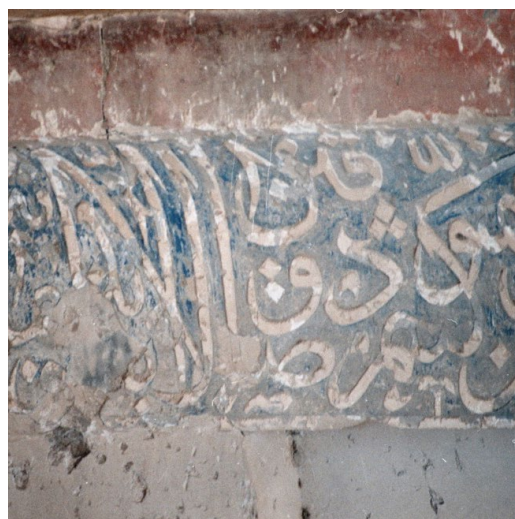
شکل ۱۰. تزئین زمینه کتیبه گچبری با رنگ آبی در ضلع شرقی بنا (عکس از نگارنده)

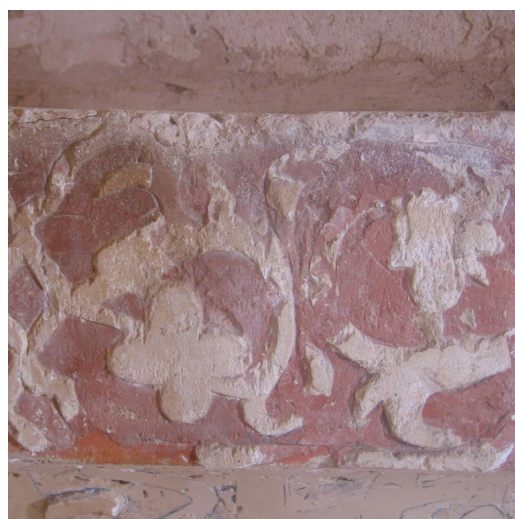
شکل ۱۱. تزئین نوار بالایی کتیبه گچبری با نقوش اسلیمی با زمینه قرمز رنگ (عکس از نگارنده)

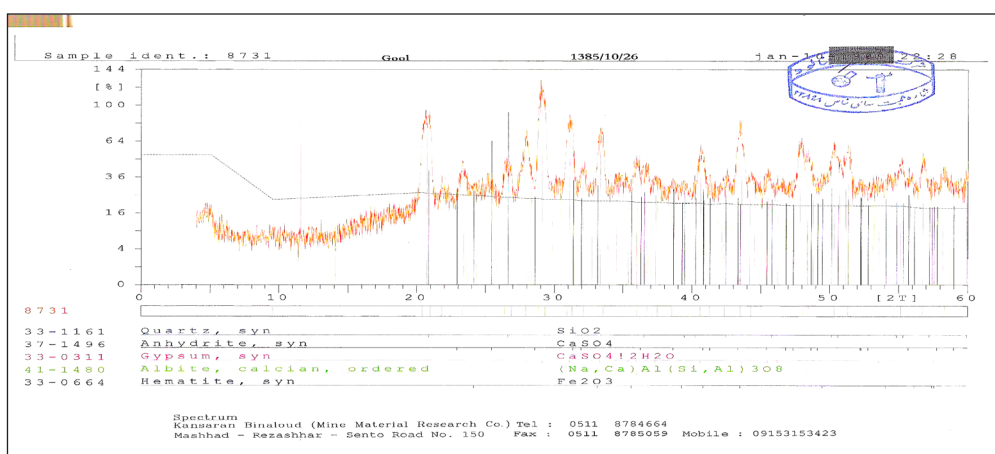
شکل ۱۲. طیف پراش سنجی پرتوی ایکس (XRD) رنگدانه قرمز به کار رفته در کتیبه گچبری مسجد آق قلعہ نقاب سبزوار

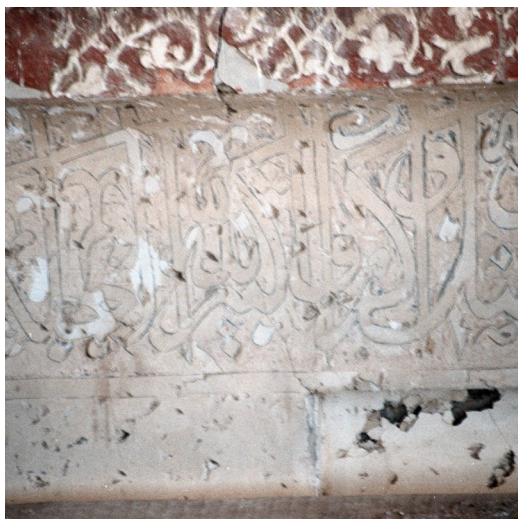
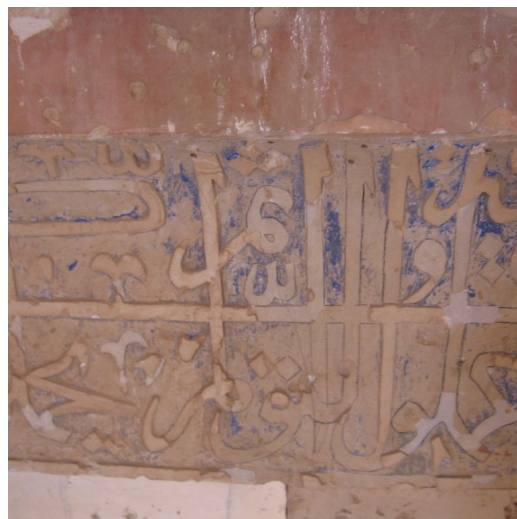
شکل ۲۸. راست: دور نمایی از ریزش کل کتیبه گچبری به همراه بستر زیرین کار از سطح بدنه بنا؛ چپ: نمایی نزدیک از ریزش کل کتیبه گچبری به همراه بستر (عکس از نگارنده)
