## حفاظت از آرایه‌های گچ‌بری مکشوفه در نخستین فصل کاوش‌های محوطه قلعه یزدگرد

**واژگان کلیدی:** حفاظت در محل کاوش، قلعه یزدگرد، آرایه‌های گچ‌بری، کرمانشاه

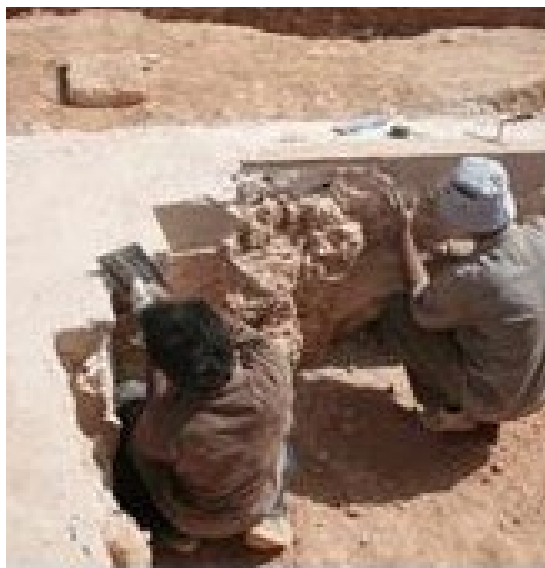
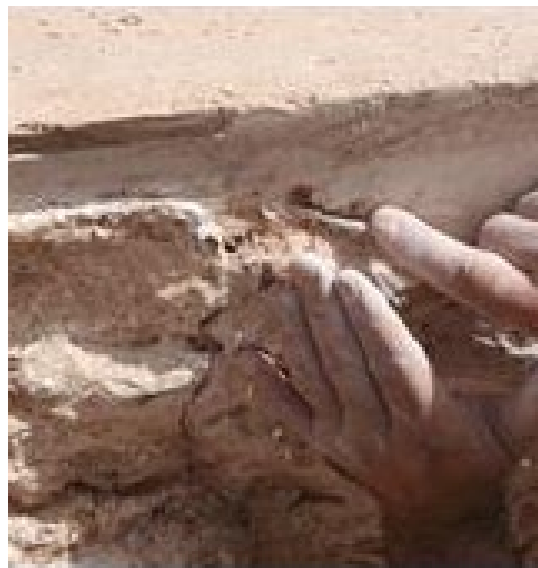
شکل ۱۱. تفکیک مرز میان لایه گچ حفاظتی و سطح گچ‌بری اصلی از طریق عقب‌نشستن و زیره‌سازی اندود حفاظتی.

پوشش اندود گچ با فرونشست حدود یک سانتی‌متر نسبت به سطح تزیینات اصلی و با بافتی زبر و ناتمام اجرا شد تا به عنوان یک مداخله از نظر بصری از بخش اصلی قابل تمایز باشد. شیب سطح فوقانی این لایه به گونه‌ای تنظیم گردید که به سمت پشت دیواره هدایت شود. هدف از این طراحی، هدایت آب‌های نفوذی به خارج از محدوده گچ‌بری و جلوگیری از روان‌شدن نزولات جوی بر سطح تزیینات بود. این لایه حفاظتی نه تنها موجب حفظ بخش‌های آسیب‌پذیر گچ‌بری در برابر تخریب‌های آبی می‌گردد، بلکه در بازخوانی قاب‌بندی‌ها و خطوط معماری اصلی اثر نیز نقش مهمی ایفا می‌کند و به ایجاد توازن و انسجام بصری در ساختار کلی دیواره یاری می‌رساند (جدول ۲، شکل ۱۰ تا ۱۲).

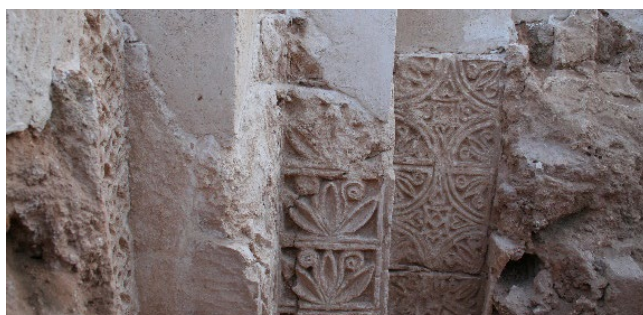
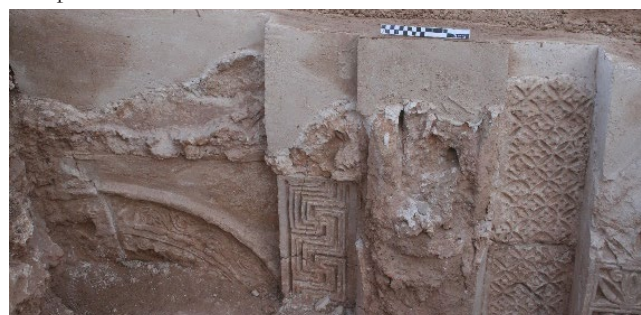
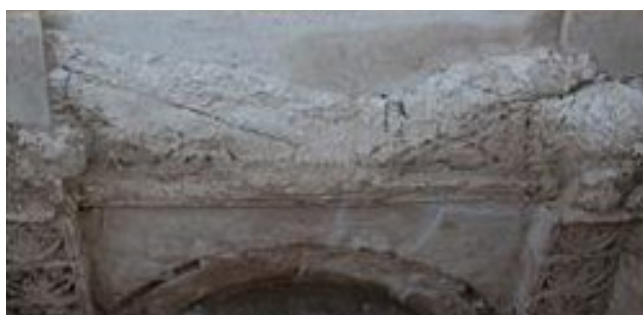
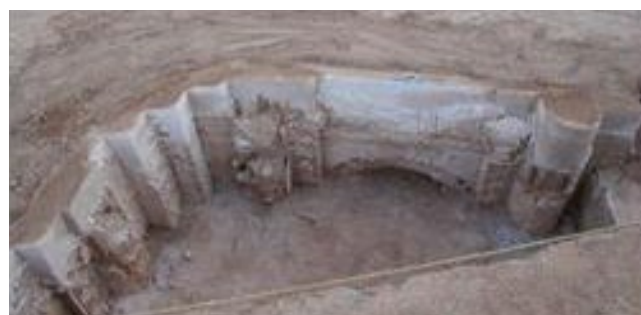
شکل ۱۲. مرحله نهایی حفاظت پس از تکمیل قاب‌های بالایی آرایه‌های گچ‌بری.
