## حفاظت از آرایه‌های گچ‌بری مکشوفه در نخستین فصل کاوش‌های محوطه قلعه یزدگرد

آرایه‌های گچ‌بری قلعه‌ی یزدگرد در استان کرمانشاه از جایگاهی ویژه در مطالعه‌ی ایران دوره‌ی اشکانی برخوردارند. پس از گذشت نزدیک به سه دهه از کاوش‌های نخستین این محوطه توسط ادوارد کیل، در یک فصل کاوش زمستان ۱۳۸۶ و بهار ۱۳۸۷ خورشیدی، کاوش‌های زنده‌یاد دکتر مسعود آذرنوش منجر به کشف نمونه‌های جدیدی از گچ‌بری‌ها شد. با توجه به چالش‌های حفاظتی این آرایه‌ها، موضوع حفاظت و نگهداری آن‌ها در محل کاوش اهمیت یافت. به‌ویژه آن‌که بسیاری از قطعات به‌دست‌آمده از زیر آوار و خاک، بر اثر تماس با نمک‌های محلول، دچار فرسایش و پوسته‌شدگی شده بودند و یا نقوش آن‌ها با لایه‌ای از رسوبات نمکی پوشانده شده بود به‌نحوی که مطالعه‌ی دقیق نقوش آن‌ها امکان‌پذیر نبود. افزون بر این، بخشی از گچ‌بری‌های برجمانده بر دیواره‌ها نیز با آسیب‌های شدید ناشی از فرسایش روبه‌رو بودند. در این پژوهش، با بهره‌گیری از منابع کتابخانه‌ای و بررسی‌های میدانی، اطلاعات مرتبط با محوطه و آرایه‌های گچ‌بری، گردآوری و تحلیل شده است. از جمله اقدامات میدانی مهم در راستای حفاظت از این تزئینات، می‌توان به پاک‌سازی رسوبات سطحی به روش‌های فیزیکی و شیمیایی، وصالی و استحکام‌بخشی قطعات و ساماندهی وضعیت نگهداری آن‌ها اشاره کرد. همچنین نمونه‌های مصالح محوطه قلعه یزدگرد شامل آرای

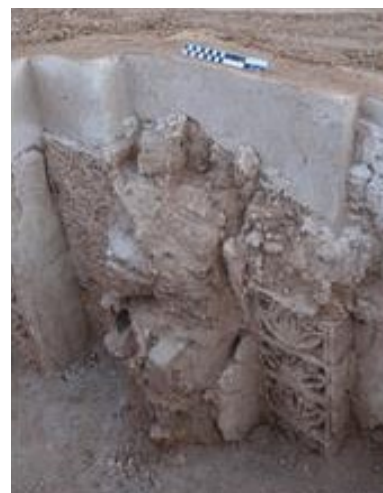
شکل ۱۰. مراحل حفاظت از بخش فوقانی دیواره، شامل پاک‌سازی خاک‌های انباشته، اجرای یک ردیف آجر پشتیبان با استفاده از ملات گچ نیم‌کوب و حفاظت از باقی‌مانده آرایه‌های گچ‌بری

پوشش اندود گچ با فرونشست حدود یک سانتی‌متر نسبت به سطح تزیینات اصلی و با بافتی زبر و ناتمام اجرا شد تا به عنوان یک مداخله از نظر بصری از بخش اصلی قابل تمایز باشد. شیب سطح فوقانی این لایه به گونه‌ای تنظیم گردید که به سمت پشت دیواره هدایت شود. هدف از این طراحی، هدایت آب‌های نفوذی به خارج از محدوده گچ‌بری و جلوگیری از روان‌شدن نزولات جوی بر سطح تزیینات بود. این لایه حفاظتی نه تنها موجب حفظ بخش‌های آسیب‌پذیر گچ‌بری در برابر تخریب‌های آبی می‌گردد، بلکه در بازخوانی قاب‌بندی‌ها و خطوط معماری اصلی اثر نیز نقش مهمی ایفا می‌کند و به ایجاد توازن و انسجام بصری در ساختار کلی دیواره یاری می‌رساند (جدول ۲، شکل ۱۰ تا ۱۲).

با توجه به سستی و آسیب‌پذیری قابل ملاحظه گچ‌بری‌ها در قسمت فوقانی دیواره و احتمال تخریب فیزیکی آن‌ها، عملیات مرمت این بخش ضروری تشخیص داده شد. بدین منظور، در نخستین گام، پشته خاک انباشته‌شده بر روی دیواره تا سطح نمایان شدن آجرهای زیرین حذف گردید. در برخی نواحی، به دلیل شدت فرسایش آجرهای دیواره، گچ‌بری‌ها به‌طور غیرطبیعی در ارتفاعی بالاتر از سطح آجرها قرار گرفته بودند. لذا به منظور بازسازی دیواره در سطحی یکنواخت و پایدار، از آجرهای تاریخی پراکنده در محوطه استفاده شد و یک رج آجر به‌صورت خوابیده در امتداد بالای دیواره نصب

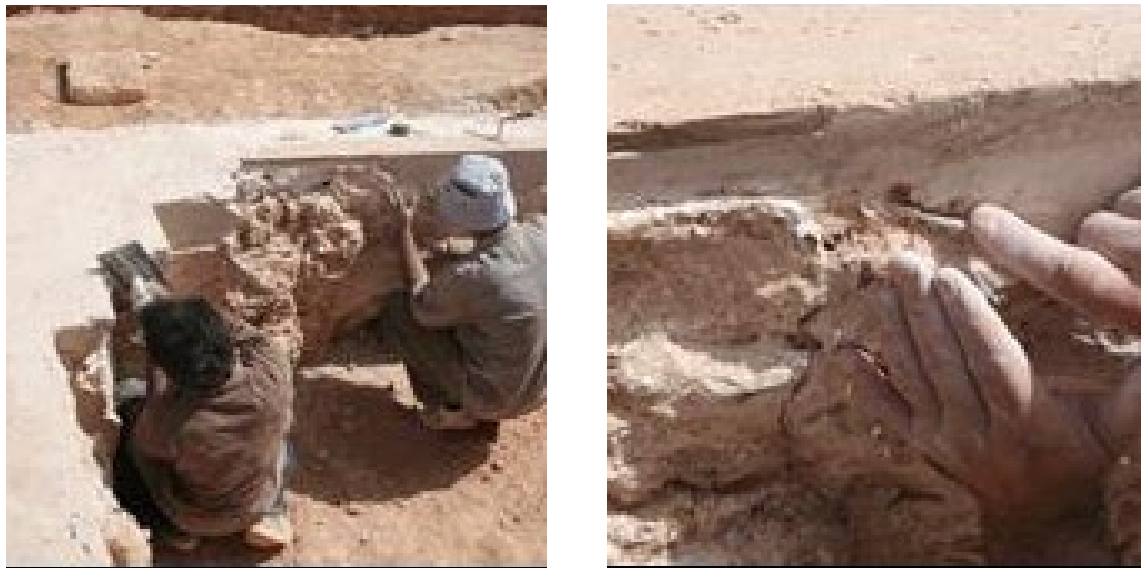
شکل ۱۱. تفکیک مرز میان لایه گچ حفاظتی و سطح گچ‌بری اصلی از طریق عقب‌نشستن و زیره‌سازی اندود حفاظتی.

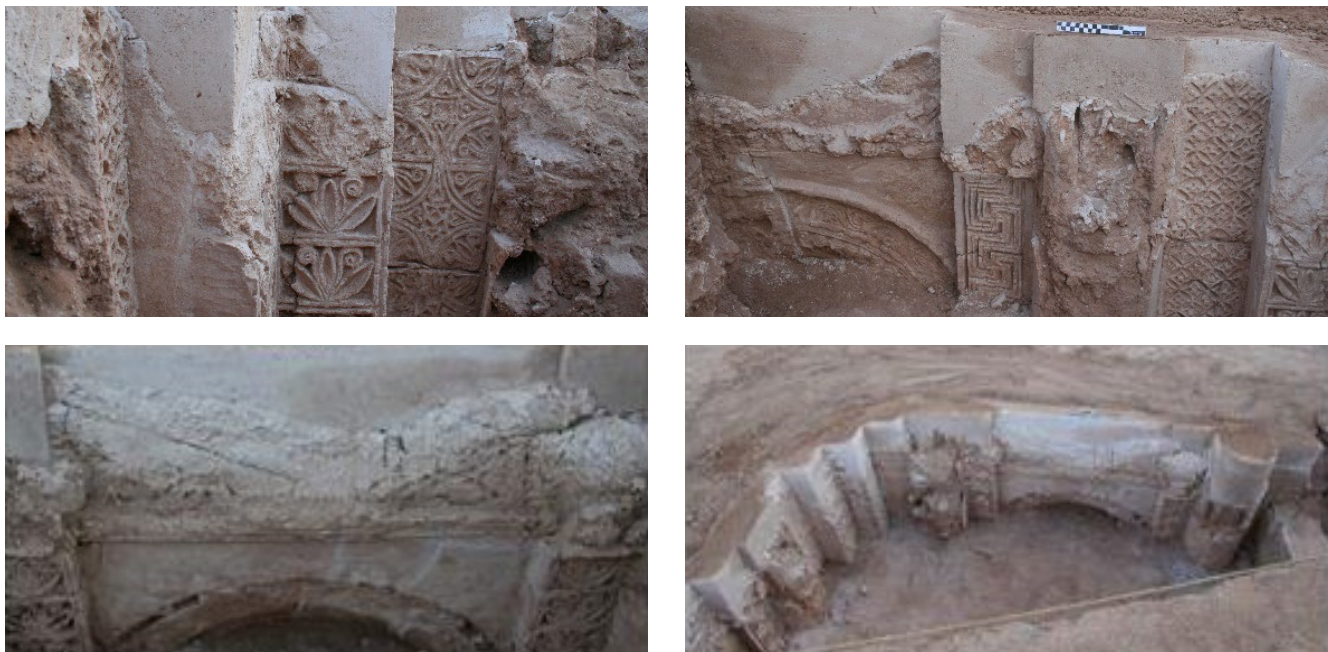
شکل ۱۲. مرحله نهایی حفاظت پس از تکمیل قاب‌های بالای آرایه‌های گچ‌بری.

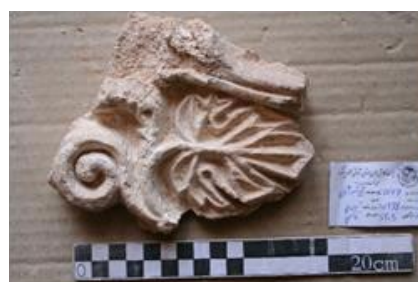
شکل ۱۷. قطعه گچبری به شماره ST.3/C.10455 قبل و پس از پاکسازی رسوبات و وصالی دو قطعه  
Figure 17. Stucco fragment No. ST.3/C.10455 before and after the removal of deposits

غالباً بدون رنگ بود. در ادامه، تعدادی از قطعات گچ‌بری که در اثر آسیب‌های مکانیکی گذشته به چند قسمت شکسته و از یکدیگر جدا شده بودند، مورد وصالی قرار گرفتند. در این مرحله، از پارالوئید B72 محلول در استون با غلظت ۲۰ درصد به‌عنوان ماده اتصال‌دهنده استفاده شد تا پیوند مستحکمی میان قطعات ایجاد نماید. جهت دستیابی به تراز صحیح و هم‌راستا نمودن سطوح نقش‌دار، پیش از اجرای چسب، محل تماس قطعات به‌دقت پاک‌سازی و تنظیم گردید. همچنین به منظور استحکام بخشی سطوح پوسته شده و سست در تعدادی از قطعات گچ‌بری از پریمال ۵ درصد (با استفاده از قلم مو در سطح) استفاده شد (جدول ۳، شکل ۱۳ تا ۱۸). شایان ذکر است که با ادامه کاوش‌ها در فصول آتی، احتمال یافت شدن قطعات مکمل و افزایش امکان وصالی و بازترکیب نمونه‌های بیشتر وجود دارد. از این‌رو، ثبت، مستندسازی دقیق و نگهداری اصولی قطعات جداشده، برای تحقق این هدف از اهمیت فراوان برخوردار است.

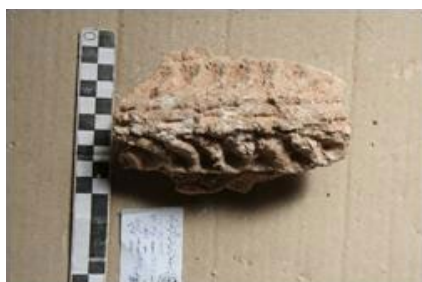
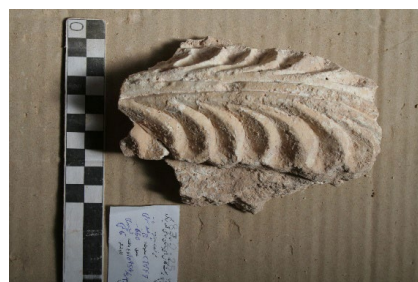
شکل ۱۸. قطعه گچبری به شماره ST.9/C.10454 قبل و پس از پاکسازی رسوبات  
Figure 18. Stucco fragment No. ST.9/C.10454 before and after the removal of deposits

فرایند پاک‌سازی قطعات گچ‌بری به‌منظور آشکارسازی سطوح تزیینی، با استفاده از ابزارهای مکانیکی و با رویکرد حداقلی در مداخله صورت گرفت. ابزارهایی نظیر برس‌های نرم و زبر، بیستوری و مجموعه‌ای از ابزارهای ویژه دندان‌پزشکی از جمله ابزار متنوع سر تخت و نوک‌تیز برای برداشتن رسوبات سطحی و چسبیده به کار گرفته شدند. در مواردی که لایه‌های رسوبی از سختی زیادی برخوردار بودند، از ترکیب آب و اتانول به‌عنوان عامل نرم‌کننده استفاده شد تا امکان جداسازی آسان‌تر رسوبات فراهم گردد. برای حذف رسوبات بسیار سخت و چسبیده، تکنیک موضعی ضماذگذاری اعمال گردید. در این روش، پارچه یا پنبه آغشته به ترکیب آب و اتانول به‌صورت محدود بر روی بخش‌هایی از سطح قطعه قرار داده شد تا از طریق نفوذ تدریجی، پیوندهای فیزیکی لایه‌های رسوبی با زمینه گچی تضعیف شود. این فرایند با دقت بالا و به‌صورت کنترل‌شده انجام شد تا از آسیب‌رسانی به سطح اصلی گچ‌بری جلوگیری گردد. در گچ‌بری‌های مرمت شده این سطح
