## تبیین راه حل‌های حفاظتی براساس شناخت و گونه‌شناسی و آسیب‌شناسی مقرنس‌ها در مساجد (نمونه موردی مجموعه مشتاقیه کرمان)

## ۶. نمونه موردی: مقرنس‌های مجموعه مشتاقیه یا سه گنبدان کرمان

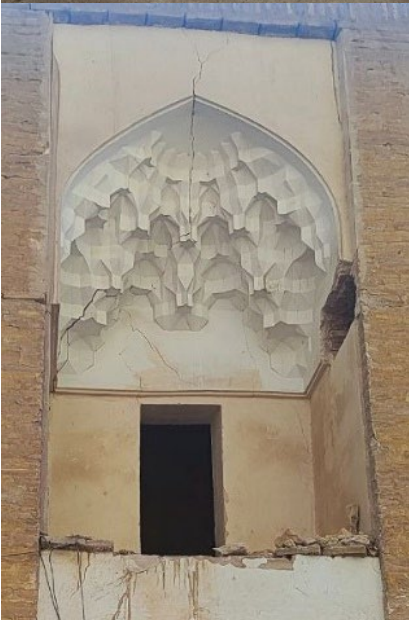
| مقرنس ها | جنس مصالح | تعداد<br>قطار | نوع مقرنس | محل اجرا | تصویر |
|---|---|---|---|---|---|
| مقرنس<br>شماره ۶ | سازو و گچ | ۸ | مقرنس معلق، قالبی و از رنگ مصالح می توان فهمید که مرمت شده است | محراب شرقی<br>ایوان جنوبی<br>داخلی | |

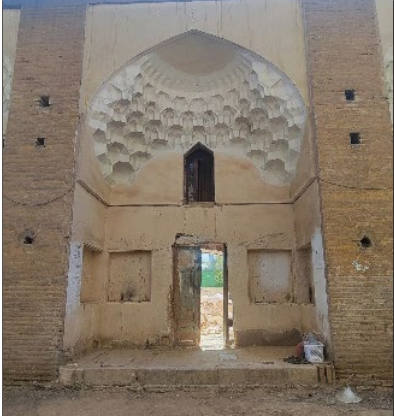
| جدول آسیب شناسی | | | | | | |
|---|---|---|---|---|---|---|
| مقرنس شماره ۵ | * | | * | * | <ul style="list-style-type: none"> <li>● رطوبت و تغییرات اقلیمی کرمان</li> <li>● نفوذ آب باران از بام</li> <li>● نور شدید آفتاب</li> <li>● استفاده از مصالح ناسازگار در مرمت‌های اخیر که باعث شده ترک‌هایی روی مقرنس دیده شود</li> <li>● عدم رسیدگی به ظاهر بنا</li> </ul> | |

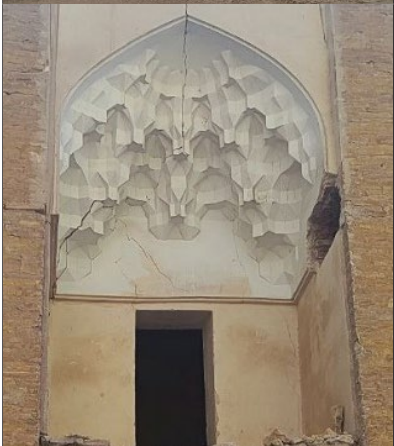
| جدول آسیب شناسی | | | | | | |
|---|---|---|---|---|---|---|
| مقرنس شماره ۶ | * | | * | * | <ul style="list-style-type: none"> <li>● رطوبت و تغییرات اقلیمی کرمان</li> <li>● نفوذ آب باران از بام</li> <li>● نور شدید آفتاب</li> <li>● استفاده از مصالح ناسازگار در مرمت‌های اخیر که باعث شده ترک‌هایی روی مقرنس دیده شود</li> <li>● عدم رسیدگی به ظاهر بنا</li> </ul> | |
