## تبیین راه حل‌های حفاظتی براساس شناخت و گونه‌شناسی و آسیب‌شناسی مقرنس‌ها در مساجد (نمونه موردی مجموعه مشتاقیه کرمان)

### واژگان کلیدی: مقرنس، معماری، مشتاقیه کرمان، آسیب‌شناسی، حفاظت و مرمت

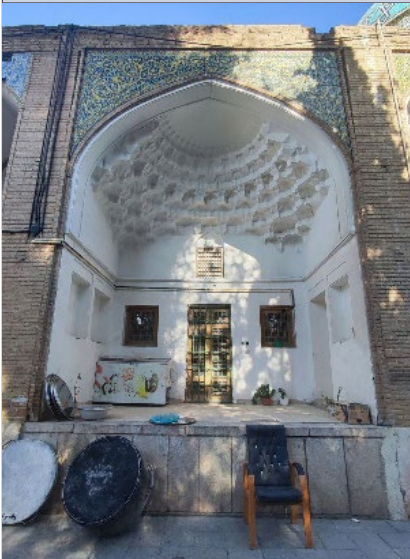
| مقرنس ها | جنس مصالح | تعداد<br>قطار | نوع مقرنس | محل اجرا | تصویر |
|---|---|---|---|---|---|
| مقرنس<br>شماره ۷ | سازو و گچ | ۸ | مقرنس روی هم قرار گرفته و به شکل<br>دستپوش و همچنین از رنگ مصالح می توان<br>فهمید که مورد مرمت قرار گرفته است | اولین ایوان<br>شمالی از<br>سمت چپ<br>نمای جنوبی | |

| جدول آسیب شناسی | | | | | | |
|---|---|---|---|---|---|---|
| مقرنس شماره ۷ | * | * | | * | <ul style="list-style-type: none"> <li>استفاده از مصالح ناسازگار در مرمت‌های اخیر که باعث شده ترک‌هایی روی مقرنس دیده شود</li> <li>عدم رسیدگی به ظاهر بنا</li> <li>تاسیسات رو کار</li> </ul> | |

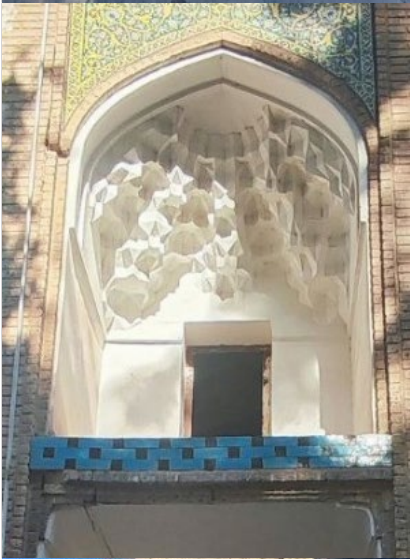
| مقرنس ها | جنس مصالح | تعداد<br>قطار | نوع مقرنس | محل اجرا | تصویر |
|---|---|---|---|---|---|
| مقرنس<br>شماره ۸ | سازو و گچ | ۸ | مقرنس معلق، قالبی و از رنگ مصالح<br>می توان فهمید که مرمت شده است | اولین محراب<br>شمالی از<br>سمت چپ<br>نمای جنوبی | |

| جدول آسیب شناسی | | | | | | |
|---|---|---|---|---|---|---|
| مقرنس شماره ۸ | * | * | | * | <ul style="list-style-type: none"> <li>استفاده از مصالح ناسازگار در مرمت‌های اخیر که باعث شده ترک‌هایی روی مقرنس دیده شود</li> <li>عدم رسیدگی به ظاهر بنا</li> <li>تاسیسات رو کار</li> </ul> | |

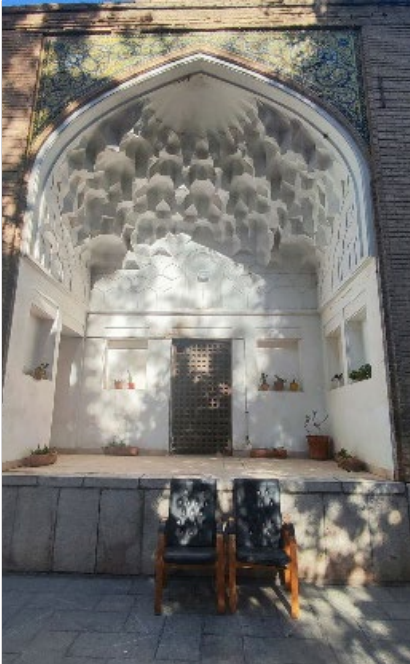
| مقرنس ها | جنس مصالح | تعداد<br>قطار | نوع مقرنس | محل اجرا | تصویر |
|---|---|---|---|---|---|
| مقرنس<br>شماره ۹ | سازو و گچ | ۶ | مقرنس معلق و به شکل دستپوش و<br>همچنین از رنگ مصالح می توان فهمید که<br>مورد مرمت قرار گرفته است | دومین ایوان<br>شمالی از<br>سمت چپ<br>نمای جنوبی | |

| جدول آسیب شناسی | | | | | | |
|---|---|---|---|---|---|---|
| مقرنس شماره ۹ | * | * | | * | <ul style="list-style-type: none"> <li>استفاده از مصالح ناسازگار در مرمت‌های اخیر که باعث شده ترک‌هایی روی مقرنس دیده شود</li> <li>عدم رسیدگی به ظاهر بنا</li> </ul> | |

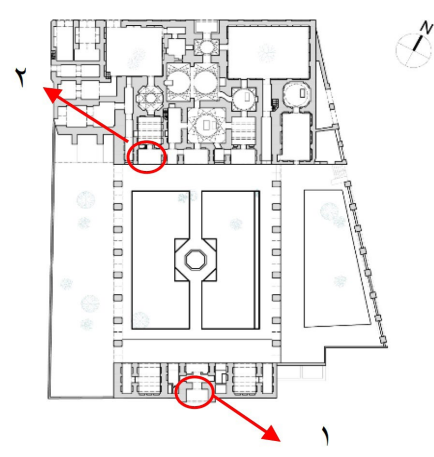
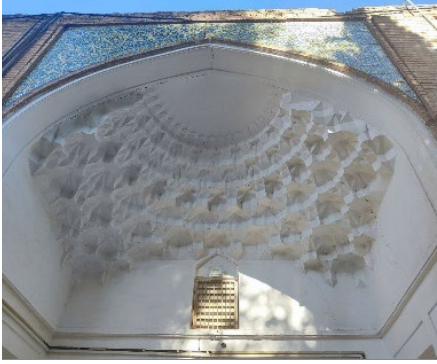
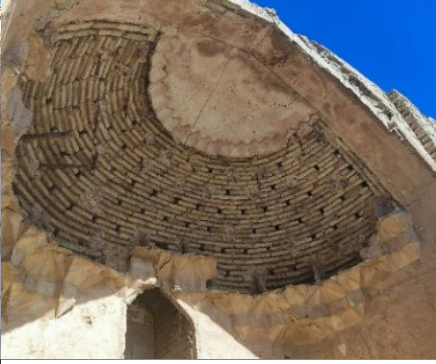
جدول شماره ۸. ارائه راه حل مرمتی مقرنس‌های آسیب دیده (نگارندگان)

| جدول راهکار مرمتی مقرنس‌های آسیب دیده | | | |
|---|---|---|---|
| | <br>مقرنس شماره ۲<br>تمامی اجزا از جمله شکل شمشه مقرنس، با اجزای مقرنس آسیب دیده مشابه است | <br>مقرنس شماره ۱ | |

در این بازسازی که در جدول شماره ۷ مشاهده می‌شود، تلاش شده است برای قسمت‌های ریخته شده، از مقرنس‌های سالم مشابه موجود در مجموعه الگوبرداری شود. به عنوان مثال، برای قسمت‌های ریخته شده در ایوان ورودی جنوبی، از الگوی مقرنس ایوان شمالی که شباهت زیادی با آن دارد استفاده شده است. همچنین، ایوان‌های کناری که فقط قطارهای پایین آن‌ها آسیب دیده‌اند، به صورت متقارن هستند و از مزیت تقارن نیز می‌توان برای مرمت این ایوان‌ها بهره برد؛ زیرا تنها یک طرف از مقرنس‌های این ایوان‌ها آسیب

دیده و طرف دیگر سالم باقی مانده است (جدول شماره ۶). برای انجام این فرآیند، ابتدا با استفاده از نرم‌افزار رویت، بیس اولیه کار ایجاد شد و رندر و مترپال‌دهی با بهره‌گیری از هوش مصنوعی چت‌جی‌پی‌تی انجام گردید تا رندر واقع‌گرایانه‌تری به دست آید. همچنین برای قسمت‌های ریخته شده متقارن، از برنامه ادوبی فتوشاپ و هوش مصنوعی باترفلای استفاده شد تا قسمت‌های آسیب‌دیده مطابق با الگوی کامل مقرنس بازسازی شوند.

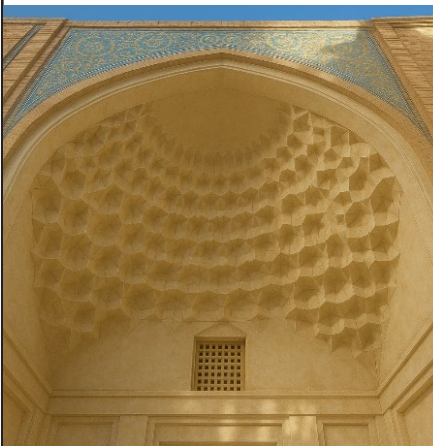
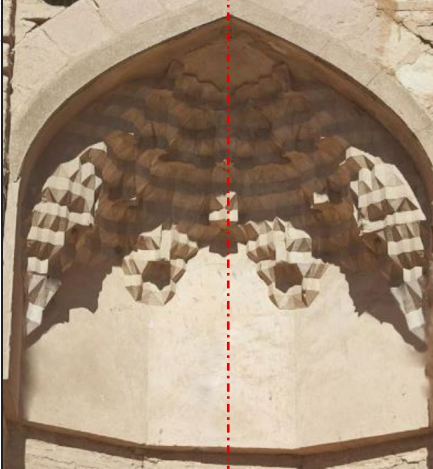
جدول قسمت‌های مرمت شده مجازی

| موقعیت مقرنس | تصویر بعد از مرمت مقرنس | تصویر وضع موجود |
