# Qualitative Pathology Studies in the Rock-Cut Architecture of the Historic Village of Kandovan

Mahdi Razani<sup>\*1</sup>, Alireza Baghbanan <sup>2</sup>, Seyed Mohammad Amin Emami<sup>3</sup>

Knowledge and  
Conservation Restoration

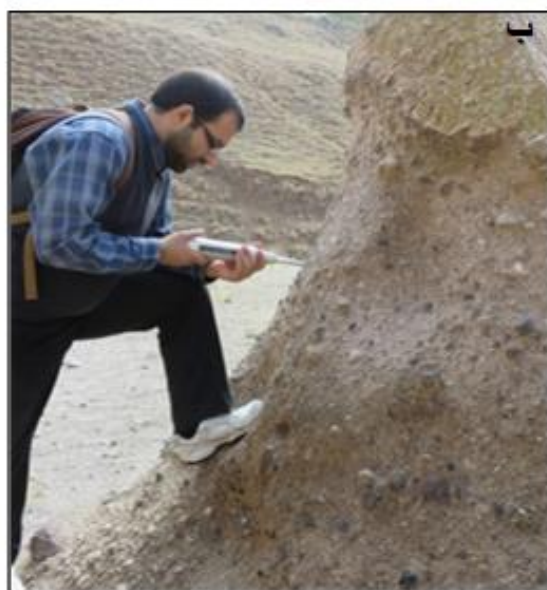
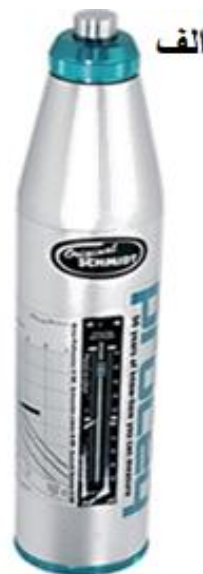
شکل ۲. الف) چکش اشمیت نوع L استفاده شده؛ ب) اندازه گیری سختی واجهشی با چکش اشمیت روی سطوح هوازده کندوان.

چکش اشمیت روشی میدانی برای تعیین مقاومت و سختی سطحی مصالح ساختمانی است که به دلیل سبکی، سادگی و سرعت بالا به عنوان آزمونی غیر مخرب مورد توجه است. در این روش، نوک چکش روی سطح صاف سنگ قرار گرفته و ضربه اعمال می‌شود. مقدار واچش چکش به عنوان معیاری برای سختی ثبت می‌شود. سختی اشمیت برای طبقه‌بندی سنگ‌ها و تعیین خواص مهندسی آن‌ها کاربرد دارد. در این مطالعه، برای تخمین هوازگی و تخریب سطوح بیرونی و مقاومت فشاری تک‌محوری، آزمون سختی‌سنجی با چکش اشمیت نوع L (ساخت Proceq Manufactures) در ۱۴۳ نقطه از معماری صخره‌کند کندوان انجام شد (شکل ۲). آزمون‌ها روی سطوح هوازده بدون پوشش گلسنگی انجام گرفت تا نتایج دقیقی از سختی سطحی به دست آید (Brand & Philipson, 1984).
