# Technical Study of the Wall Paintings of Imamzadeh Hamzeh ibn Musa (AS), Esfarayen, North Khorasan

Special Issue: No.1  
September 2019  
Pages 63 -70

# بررسی فن‌شناسی دیوارنگاره‌های امامزاده حمزه بن موسی (ع) اسفراین، خراسان شمالی

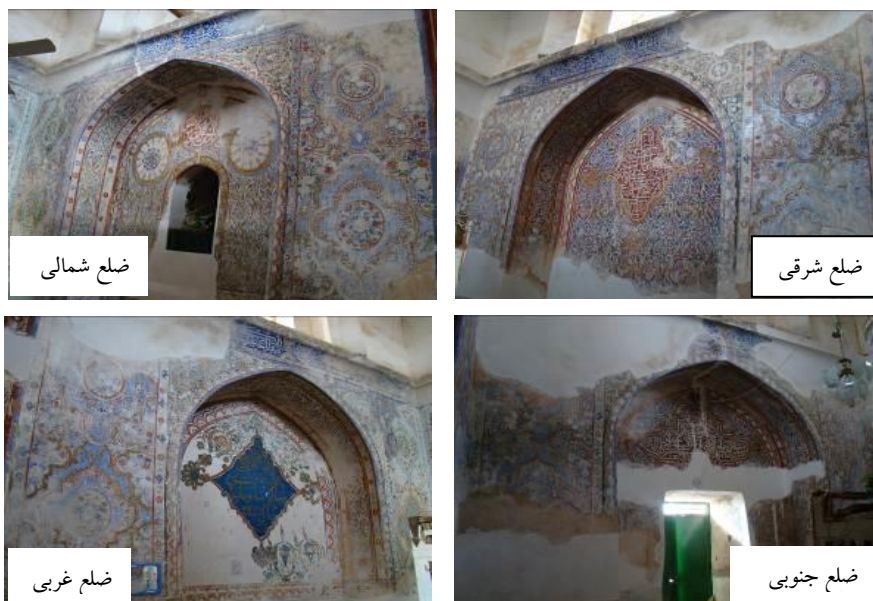
شکل ۲. تزئینات داخلی آرامگاه امامزاده حمزه بن موسی (ع) (عباس‌آبادی عربی و صدقی، ۱۳۹۵)

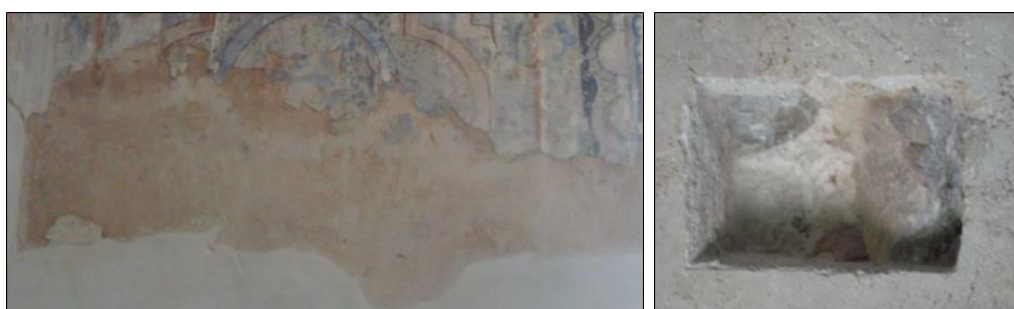
شکل ۳. راست: سونداز برای مشخص کردن تکیه‌گاه، سنگی؛ چپ: لایه بستر گچی با استفاده از مخلوط رنگ‌دانه‌های اخرا، به رنگ قرمز کم‌رنگ

تکیه‌گاه تزئینات و دیوارنگاره‌های امامزاده حمزه بن موسی (ع)، که بخشی از اجزای معماری بنا محسوب می‌شود، از جنس سنگ است. سازه بنا از سنگ و ملاط گچ و ساروج ساخته شده است. لایه‌های پوشاننده این سازه، که حکم تکیه‌گاه برای اجرای تزئینات و دیوارنگاره‌ها را دارند، شامل مراحل زیر هستند:

**لایه آستر:** این لایه از جنس گل بوده و پس از شمشه‌گیری، سطح تکیه‌گاه را پوشانده است.

**لایه بستر:** این لایه از جنس گچ است و پس از آماده‌سازی خمیر گچ و مرطوب کردن لایه آستر، اجرا شده است. لایه بستر خود از چند قسمت تشکیل می‌شود و بافت آن به سمت سطح نرم‌تر جهت اجرای تزئینات آماده شده است.

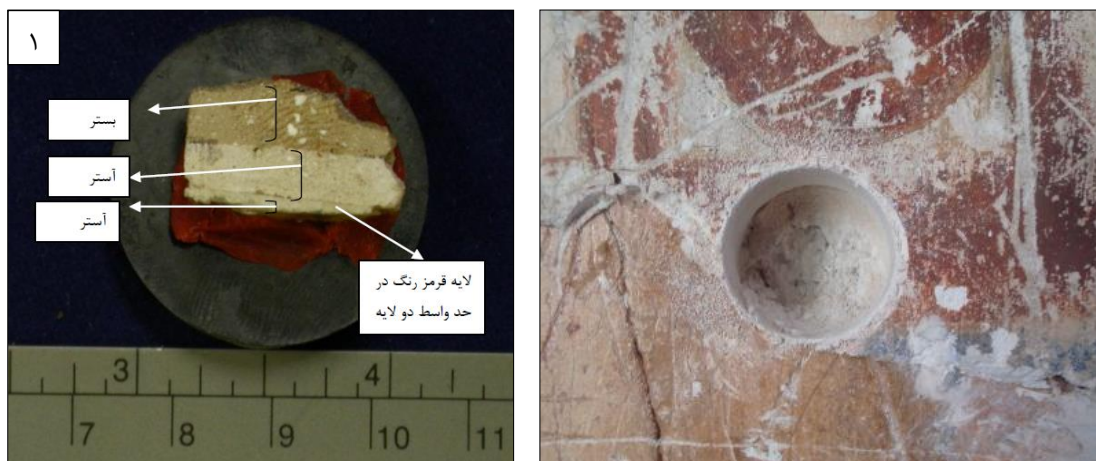
شکل ۴. راست: محل سونداز و نمونه‌برداری از دیوارنگاره جهت آزمایش؛ چپ: نمونه لایه‌های موجود در نقاشی امامزاده حمزه

جهت شناسایی اجزاء سازنده، تعیین رنگ‌دانه‌های موجود در سطح و تفکیک لایه‌های زیرین رنگ، نمونه‌برداری برای تهیه مقطع نازک انجام شد. این نمونه‌ها با استفاده از میکروسکوپ پلاریزان مدل James Swift ساخت انگلستان در آزمایشگاه پتروگرافی پژوهشکده حفاظت و مرمت آثار مورد مطالعه قرار گرفتند. در نمونه‌های بررسی‌شده چهار لایه قابل تفکیک مشاهده شد.
