## روشی نظام‌مند برای آسیب‌شناسی ترکیبی بناهای تاریخی: تجربه‌ای در ارتباط با مرمت پل-بند تاریخی ایزدخواست

**واژگان کلیدی:** آسیب‌شناسی، مرمت، حفاظت، پل، ایزدخواست

A Systematic Method for Integrated Damages Assessment of Historic Structures: A Case Study of the Conservation of the Izadkhast Historic Bridge–Dam

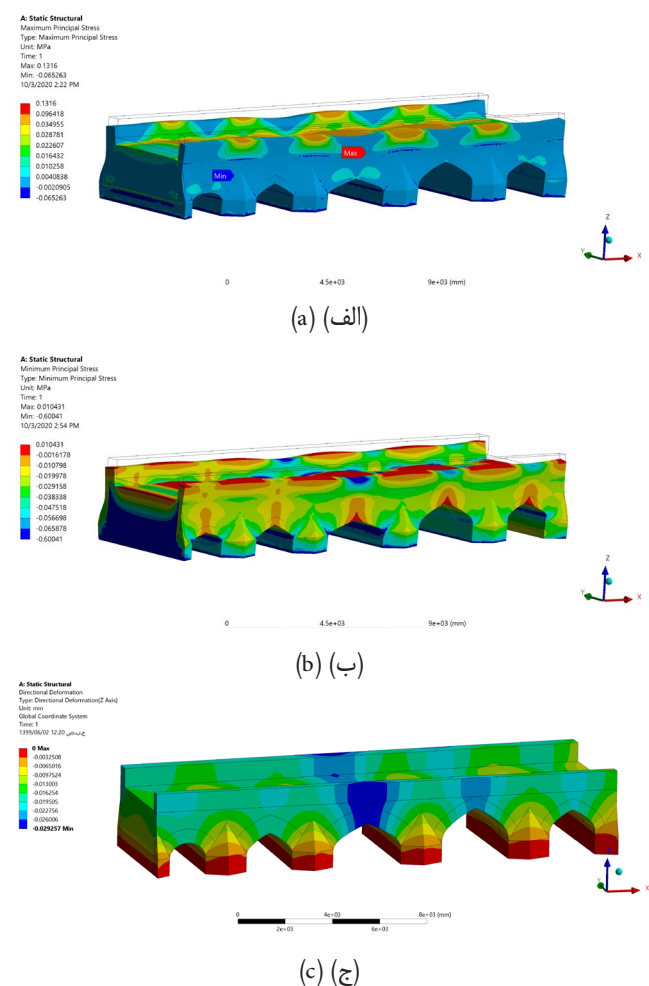
شکل ۱۳. بارگذاری سازه تحت بار وزن: الف) نحوه توزیع تنش کششی اصلی  
ب) نحوه توزیع تنش فشاری اصلی ج) جابجایی کلی سازه

Figure 13. Loading of a structure under weight load: a) How the main tensile stress is distributed b) How the main compressive stress is distributed c) Total displacement of the structure

Figure 12. Direction of application of forces on the structure  
الف) تحلیل استاتیکی پل تحت وزن سازه (بارگذاری ثقلی)  
بار مرده ساختمان از نوع کنش‌های مکانیکی استاتیکی مستقیم (نیروهای اعمال شده) است (کروچی، ۱۳۹۵). نتایج تحلیل تحت وزن سازه نشان می‌دهد که مقدار تنش‌های اصلی کششی و تنش‌های اصلی فشاری در محدوده مجاز مصالح قرار دارند (شکل ۱۳؛ جدول ۱۰-۱ سطر ۱).
