## بررسی فنی، مطالعه آزمایشگاهی و آسیب شناسی کتیبه گجبری مسجد آق قلعہ سبزوار و عملیات حفاظت و مرمت آن

## Technical Study, Laboratory Investigations, and Damage Assessment of the Stucco Inscription of Aq Qaleh Mosque in Sabzevar and Its Conservation and Restoration

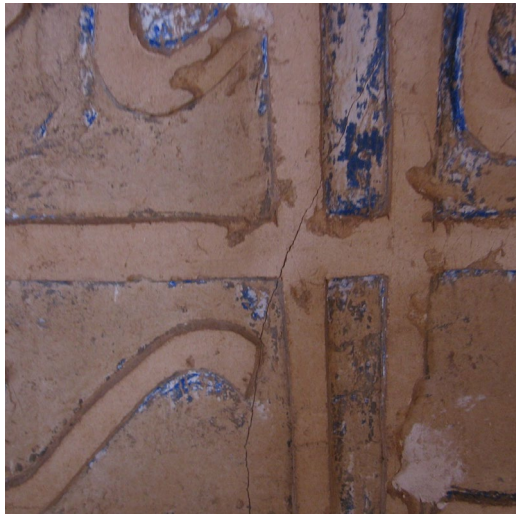
شکل ۲۵. ایجاد ترک در سطح کتیبه گچبری تزئینی (عکس از نگارنده)

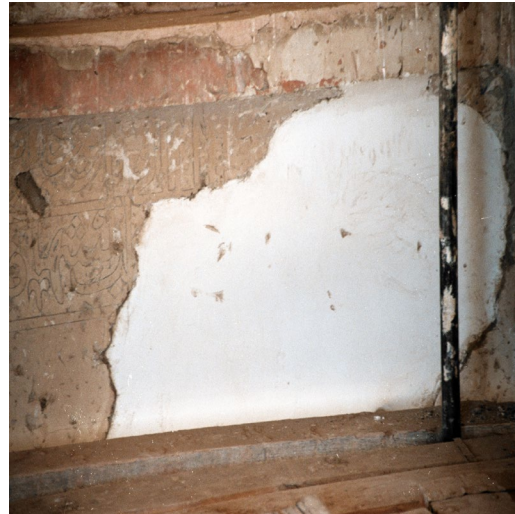
شکل ۳۲. مرمت غلط کتیبه گچبری با پر کردن کمبودها به شکل ناشیانه با گچ که موجب زشت و بد نما شدن سطح کار شده (عکس از نگارنده)
