## بررسی فنی، مطالعه آزمایشگاهی و آسیب شناسی کتیبه گجبری مسجد آق قلعه سبزوار و عملیات حفاظت و مرمت آن

## Technical Study, Laboratory Investigations, and Damage Assessment of the Stucco Inscription of Aq Qaleh Mosque in Sabzevar and Its Conservation and Restoration

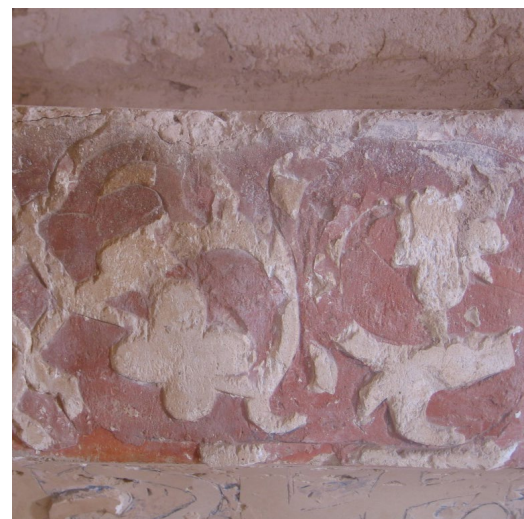
شکل ۱۱. تزئین نوار بالایی کتیبه گچبری با نقوش اسلیمی با زمینه قرمز رنگ (عکس از نگارنده)

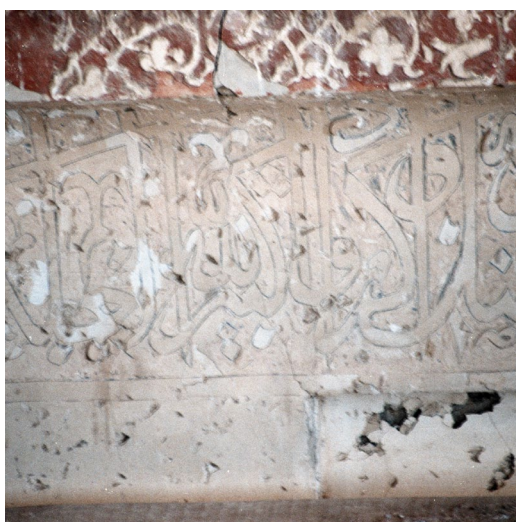
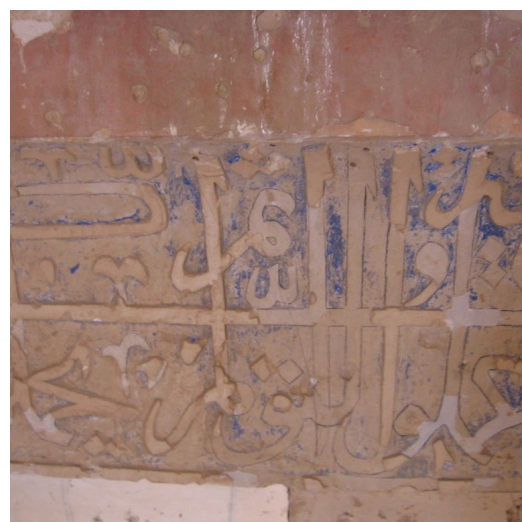
| ردیف | شکل آسیب | محل بروز | شدت آسیب | علل احتمالی آسیب |
|---|---|---|---|---|
| ۱۰ | تغییر رنگ زمینه آبی لاجوردی به خاکستری | دو جبهه جنوبی و شرقی | متوسط | عوامل شیمیایی و تغییر ماهیت رنگ همراه با تاثیر رطوبت |

شکل ۲۷. ریزش رنگ آبی بستر کتیبه گچبری چپ و راست (عکس از نگارنده)

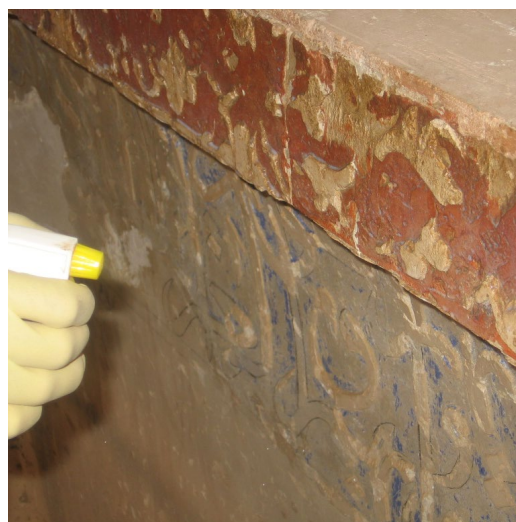
شکل ۳۳. تثبیت اولیه لایه‌های سست رنگ و گچبری با اسپری پریمال ۳ درصد (عکس از نگارنده)

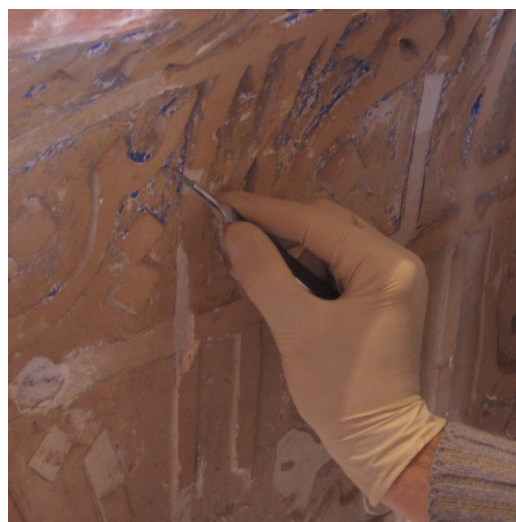
شکل ۳۵. پاکسازی گچبری به شیوه مکانیکی با تیغ بیستوری (عکس از نگارنده)

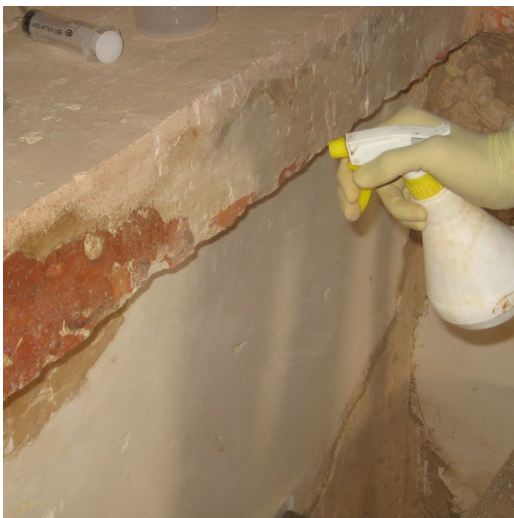
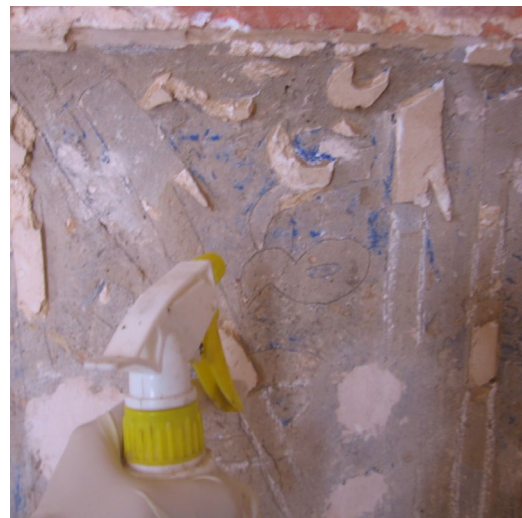
شکل ۳۹. استحکام بخشی تمام سطح کتیبه گچبری با محلول پارالوئید B72 سه درصد در استون به روش اسپری کردن (عکس از نگارنده)

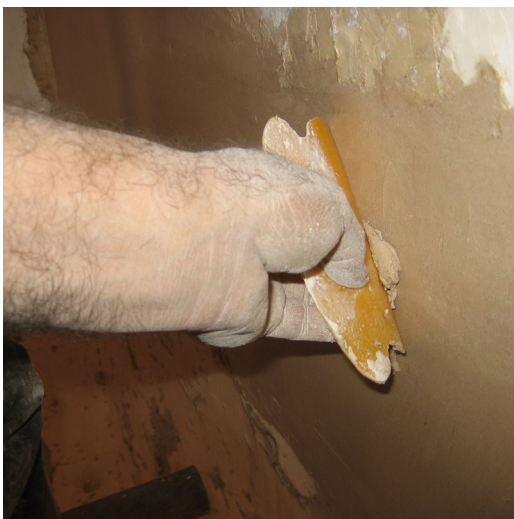
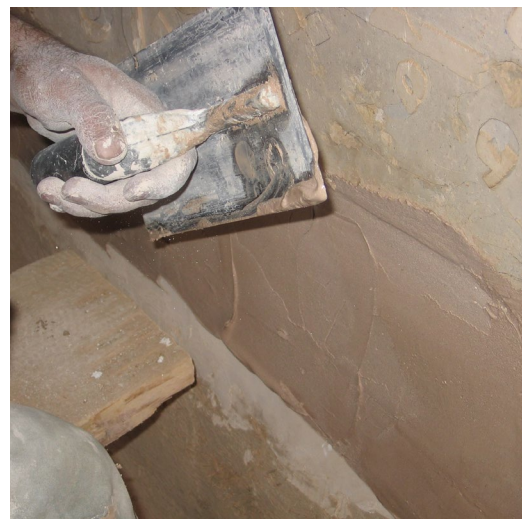
شکل ۴۰. پر کردن و بازسازی بخش های کمبود بزرگ کتیبه گچبری با ملات گچ اشکال چپ و راست (عکس از نگارنده)
