# Technical Study of Different Layers of Decorative Murals of Imamzadeh Hossein in Qazvin

Type of Article: Research

**Keywords:** Mural, Pigment, Gilding, Structural Study, Mortar, Qazvin.

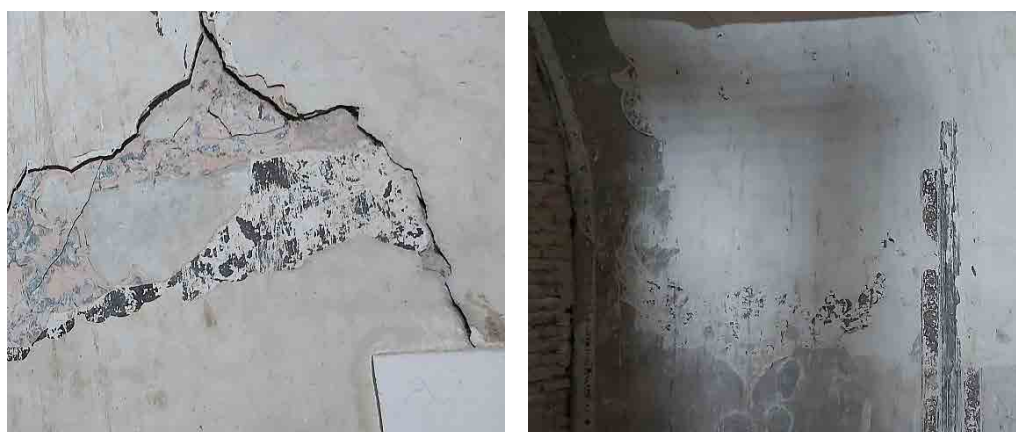
تصاویر ۵ و ۶. لایه‌های باقی‌مانده از دیوارنگاره‌های تزئینی امامزاده حسین قزوین، از بین رفتن بخش زیادی از دیوارنگاره‌ها (نگارندگان، ۱۴۰۰).

**Fig. 5 & 6. The remaining layers of the decorative murals of Imamzadeh Hossein Qazvin, the destruction of a large part of the murals (Authors, 2020).**

بیشتر دیوارنگاره‌های این بنا مربوط به دوره قاجاریه است که شواهد نشان می‌دهند آثاری از دوره صفویه نیز در این بنا در لایه‌های زیرین باقی مانده است (تصاویر ۵ و ۶).

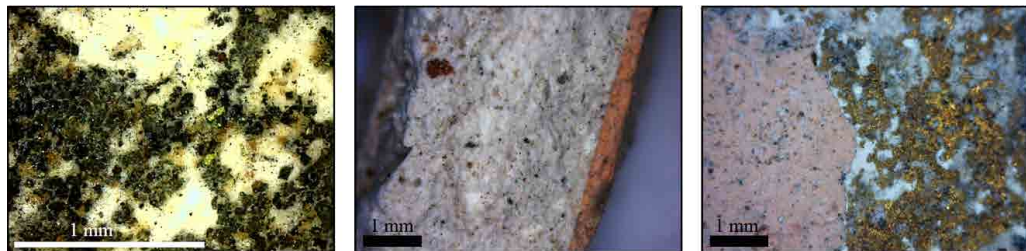
تصاویر ۷ و ۸. تصویر از سطح و مقطع آرایه لایه چینی با کمک میکروسکوپ دیجیتال، ضخامت و بافت و نحوه اتصال به بستر (از سمت راست).

Fig. 7 & 8. The image of the surface and cross-section of the layered array with the help of a digital microscope, the thickness and texture and how it is connected to the substrate (from the right).

تصویر ۹. تصویر از سطح لایه رنگ سبز با کمک میکروسکوپ دیجیتال، دیده شدن دانه‌های رنگی متفاوت، از سبز تیره تا زرد (نگارندگان، ۱۴۰۰).

Fig. 9. The image of the surface of the green color layer with the help of a digital microscope, visible grains of different colors, from dark green to yellow (Authors, 2020).

**الف: میکروسکوپ دیجیتالی؛ نمونه Q.IH.1.2021:** دانه‌های سفید و سیاه در سطح نمونه قابل مشاهده است و به نظر می‌رسد در زمان خلق اثر سطح کاملاً صاف و یک‌دست به وجود نیامده بوده و به این دلیل جهت اجرای طلاچسبانی، از لایه تدارکاتی با پرکننده سفیدرنگ استفاده شده است که این کار مرسوم نبوده و کمی عجیب به نظر می‌رسد؛ هم‌چنین از مقطع این لایه، تصاویری تهیه شد که ضخامت آن و فشردگی لایه در مغز آن کاملاً نمایان است (تصاویر ۷ و ۸).

**نمونه 2021.Q.IH.2:** با چشم غیرمسلح این لایه به رنگ سبز دیده می‌شود، ولی با بزرگ‌نمایی بالا، دانه‌های زرد و در برخی قسمت‌ها دانه‌های آبی دیده می‌شود که به نظر می‌رسد هنرمند یک رنگ ترکیبی ساخته است؛ هم‌چنین ریزترک‌ها و جمع‌شدگی که در لایه رنگ دیده می‌شود، مربوط به بست لایه رنگ است که از حالت طبیعی خارج شده و فرسوده شده است. زمانی که بست یا رنگ پایه ویژگی‌های اولیه خود را از دست بدهد، باعث پودری شدن و ضعف اتصال دانه‌های رنگ می‌شود (تصویر ۹).
