Archaeological Excavations at Bisoutn Bridge: Stone, Brick and Lime Workshops

The Bisotun bridge was built across the Dinavar Ab River, flowing on the eastern outskirts of the present-day town of Bisotun. The construction of the bridge's substructure was initiated in the late Sasanian period, but the program was abruptly terminated, as is the case with other Sasanian projects in Bisotun. Subsequently, the Hasanwayhids, a local Kurdish dynasty in western Iran, completed the construction of the bridge. High traffic and natural hazards such as floods and earthquakes have inflicted damage upon the bridge in subsequent periods, i.e., from the Saljuq era to the first Pahlavi period. Consequently, governments made considerable efforts to restore or reconstruct various parts of the bridge. Workshops were established at a short distance northeast of the bridge to provide construction materials for the restoration and reconstruction of the damaged parts. To the northeast of the bridge, there exists a low mound measuring 50 m in length and 40 m in width. The mound was excavated in 2002 under the direction of the present author, revealing four distinct archaeological strata. The earliest laye

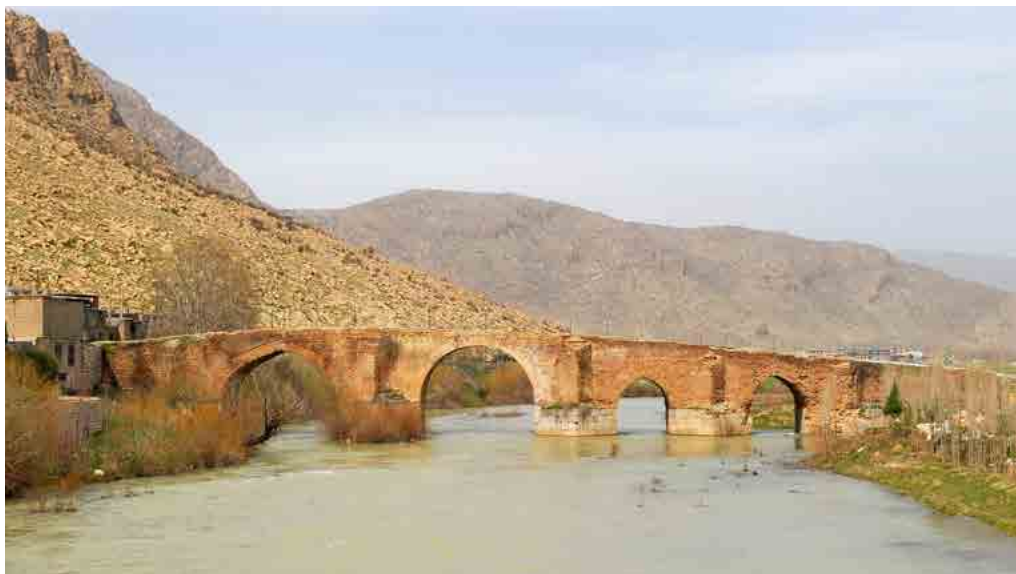
تصویر ۱. پل بیستون بر روی رودخانه دینورآب (عکس از: بایگانی پایگاه میراث جهانی بیستون؛ عکاس: بابک صدیقی).

Fig. 1: The Bisotun bridge across the Dinavar Ab River (Photo by: B. Sedighi).

The Bisotun Bridge is located on the eastern outskirts of the present-day town of Bisotun, on the “Great Khorasan” highway to Baghdad, spanning the Dinavar Ab River (Fig. 1). The bridge is 145 m long and consists of six spans. The bridge piers are constructed of well-dressed stone blocks, while the walls, buttresses, and vaults are made of bricks. Archaeological excavations and architectural studies have revealed that the bridge has been constructed, reconstructed, and repaired in eight distinct stages, occurring at different times ranging from the late Sasanian period to the first Pahlavi era.

پل بیستون در حاشیه شرقی شهر کنونی بیستون، در مسیر جاده «خراسان بزرگ» به بغداد، بر روی رودخانه دینورآب بنیاد گذاشته شده است (تصویر ۱). در میان اهالی محل و گزارش‌های منتشرشده، از این پل با نام‌های «پل کهنه»، «پل شاه‌عباسی»، «پل صفوی»، «پل نادرآباد» و «پل دینورآب» یاد شده است. براساس بخش‌های قابل‌رؤیت، پل بیستون ۱۴۵ متر طول دارد و دارای شش دهانه است. قسمت داخلی پایه‌ها با لاشه‌سنگ و حجم زیادی از ملات آهک ساخته شده و روکار آن‌ها با سنگ‌های تراش‌خورده در اندازه‌های مختلف چیده شده است. دیوارها، پشت‌بندها و طاق‌های پل با آجرهای مربع‌شکل در اندازه‌های مختلف و به رنگ‌های قرمز و زرد در طیف‌های متفاوت ساخته شده است.

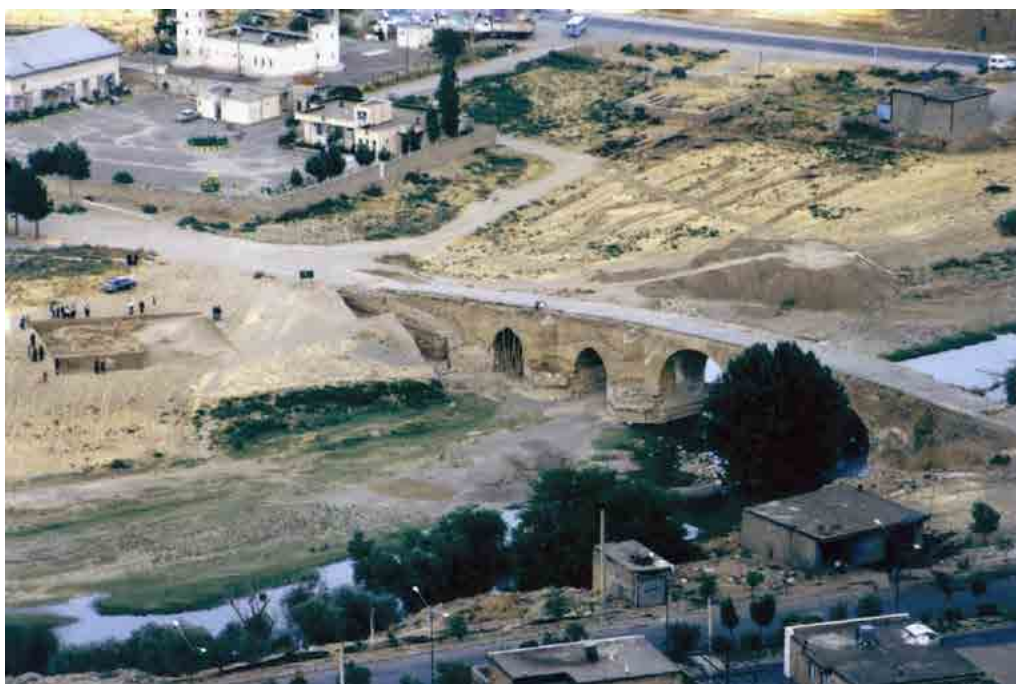
تصویر ۲: موقعیت ترانشه‌های کاوش شده نسبت به پل بیستون (نگارنده، ۱۳۸۱).
 Fig. 2: Location of the excavated trenches in relation to the bridge (Author, 2002).

On the northeast side of the bridge, there was a low-laying mound measuring 50 m in length and 40 m in width (Figs. 2–3). This mound was covered with a considerable amount of kiln slag, fragments of baked bricks in various sizes, and stone blocks. These findings indicated the presence of workshops related to the production of building materials for the initial construction and/or repair of the bridge. In 2002, the mound was partially excavated under the direction of the present author. The archaeological deposits of the mound had an approximate thickness of 3.50 m. The excavation was carried out with two objectives. First, to identify the potential workshops involved in the production of building materials used in the construction of the bridge. Second, to shed light on the processes by which the building materials were produced in these workshops.

طی بررسی‌های باستان‌شناختی سال ۱۳۸۰ ه.ش.، در ضلع شمال شرقی پل بیستون و در ساحل چپ رودخانه دینورآب، پشته کم‌ارتفاعی شناسایی شد که در سطح آن فعالیت‌های کشاورزی صورت می‌گرفت (تصاویر ۲ و ۳). روی این پشته حجم نسبتاً زیادی از جوش‌کوره، آجرهای جوش، آجرهای شکسته به ابعاد مختلف و بلوک‌های سنگی تراش‌خورده پراکنده بود. تمام این یافته‌ها نشانه‌هایی از وجود فعالیت‌های صنعتی مرتبط با تولید مصالح برای پل بیستون در این محوطه بود. شواهد نسبتاً خوبی وجود دارد که در گذشته به دلایل اقتصادی و تسریع در ساخت بناها، کارگاه‌های تولید مصالح را در نزدیکی محوطه‌ها و بناها برپا می‌کرده‌اند؛ برای مثال، در کنار دیوارهای ساسانی گرگان و همیشه کوره‌های متعدد آجرپزی وجود داشته که برخی از آن‌ها در کاوش‌های اخیر هیأت مشترک ایرانی-انگلیسی شناسایی شده است (Kiani, 1984: 37, pls. 30). در شهر جندی‌شاپور نیز برای تأمین آجرهای تونل ساخته شده در زیر رودخانه سیاه‌منصور، کوره‌های آجرپزی در نزدیکی تونل آب‌رسانی فعالیت داشته است. در تخت‌سلیمان نیز در نزدیک محوطه، کوره‌های آجرپزی وجود داشته که آجرهای بناها را تأمین می‌کرده است. در بیستون نیز در ضلع شرقی پل خسرو و نزدیک بنای مغولی شواهدی از کوره‌های آجرپزی و آهک‌پزی وجود دارد (Kleiss, 1996: 102)؛ هم‌چنین از صفحه تراشیده معروف به «فرهادتراش» علاوه بر برآوردن اهداف اولیه ساخت آن که هنوز برای ما مشخص نیست، هم‌زمان به عنوان معدن سنگ برای ساخت بناهای بیستون و اطراف آن نیز استفاده شده است (شاپورشه‌پازی، ۱۳۵۳: ۵). در مکان‌های دیگر، از جمله: برزقواله (فرحانی، ۱۳۹۵: ۲۶۰) و شادباخ خراسان از دوره ساسانی^۱ و قلعه الموت از دوره صفوی (چوبک، ۱۳۹۱: تصویر ۱۴) نیز کوره‌های پخت آجر شناسایی شده است. کوره‌های پخت آهک نیز از محوطه دوره صفوی ناتل در نزدیکی شهر نور در استان مازندران شناسایی شده است.^۲

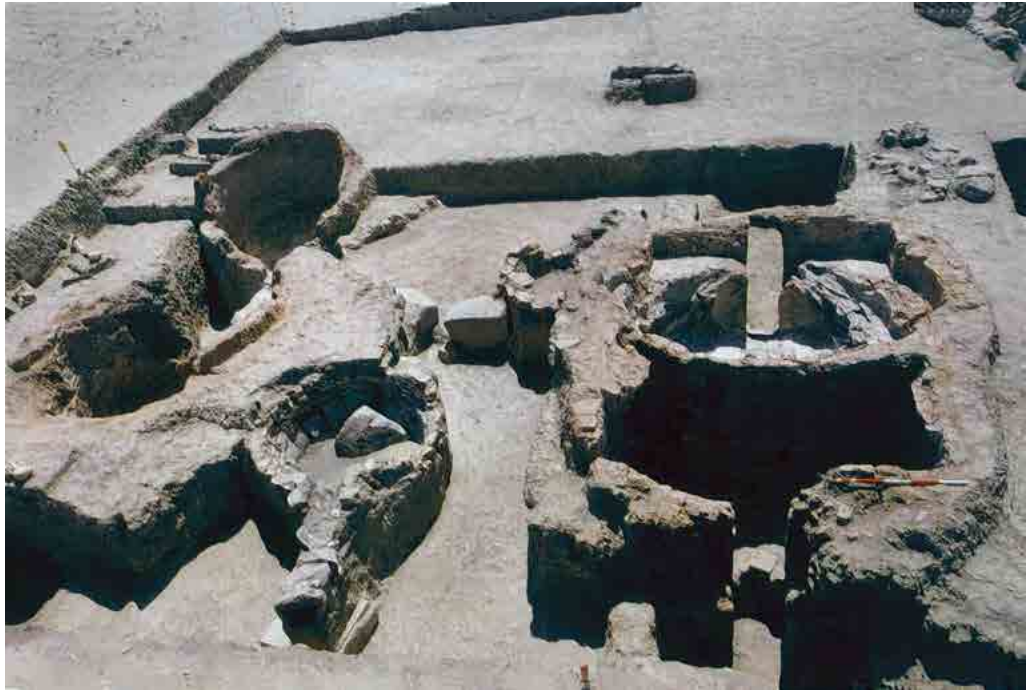
تصویر ۵: نمایی از کوره‌های آجرپزی و آهک‌پزی (نگارنده، ۱۳۸۱).
 Fig. 5: View of the lime and brick-manufacturing kilns (Author, 2002).

twelve cut stone blocks of varying sizes and shapes were found in the excavated area. Furthermore, the excavation revealed three kilns (Figs. 5-6) engaged in the production of bricks and lime.

هنگام کاوش پشته کم‌ارتفاع، سه کوره شناسایی شد (تصاویر ۵ و ۶). کوره شماره ۱ از نوع کوره‌های

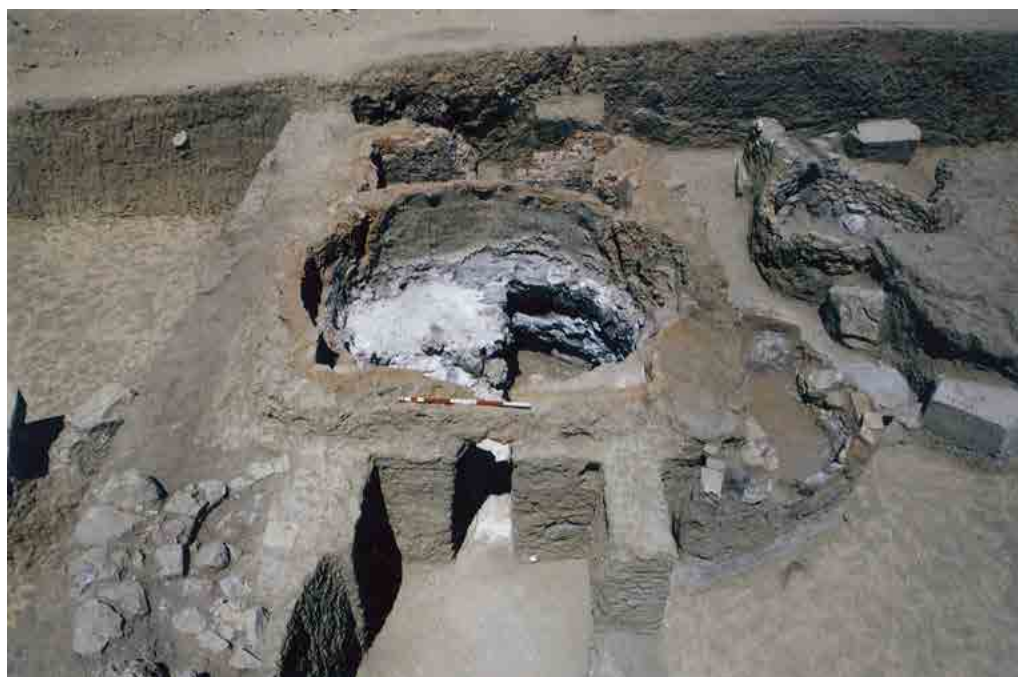
تصویر ۷: کوره آجرپزی شماره ۱ (نگارنده، ۱۳۸۱).
Fig. 7: Brick-manufacturing kiln no. 1 (Author, 2002).

در دومین مرحله استفاده از کوره، با تخریب تویزه‌های سقف آتشخوان و هم‌چنین ریزش بخشی از دیوار شمالی آن، نقشه آتشخوان و به‌طورکلی کاربری کوره تغییر کرده است. در این مرحله با تخریب بخش‌هایی از دیوارهای جانبی کوره و هم‌چنین ایجاد دیوارهای مدور الحاقی، نقشه آتشخوان از مستطیل به دایره‌ای با قطر ۳/۳۰ متر و بلندای ۲/۱۰ متر تبدیل شده است (تصاویر ۷ و ۱۶).

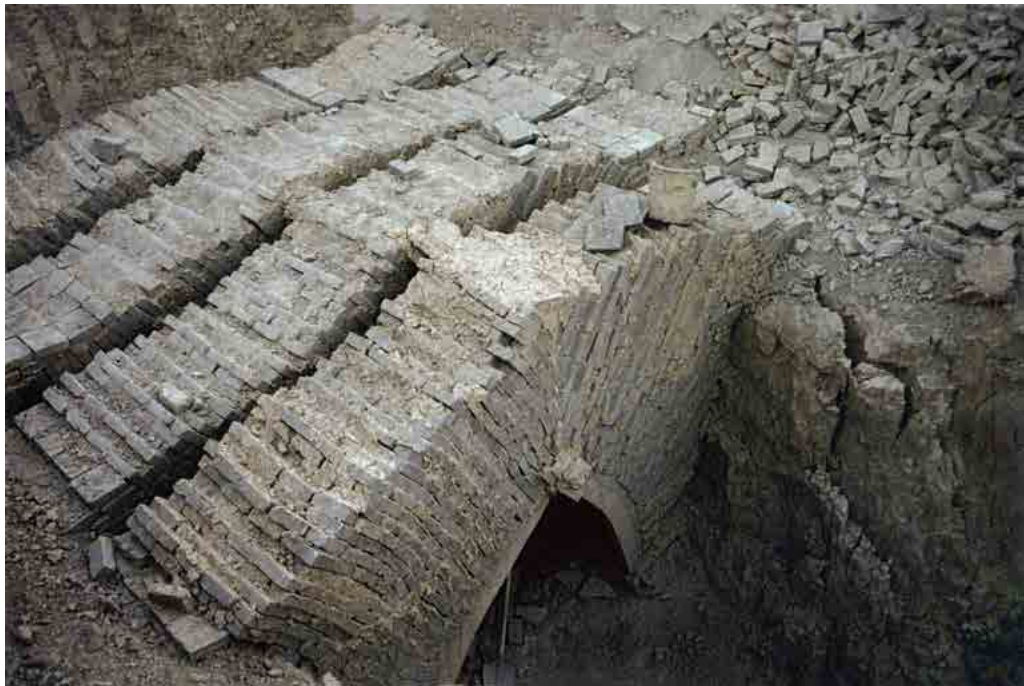
تصویر ۹: توپزه‌های یکی از کوره‌های آجرپزی امروزی در کرمانشاه (نگارنده، ۱۳۸۱).

Fig. 9: Transverse arches of a modern brick-manufacturing kiln in Kermanshah (Author, 2002).

رس، خشت‌های شکسته و سالم (۵×۲۴×۲۴ سانتی‌متر) و ملات گِل چیده‌اند. پهنای دیوارهای این کوره متفاوت است؛ برای مثال، پهنای دیوار شرقی ۶۰ سانتی‌متر و پهنای دیوار غربی ۱/۴ متر است. احتمالاً این دیوار در بخش‌های پایینی هم‌اندازه با دیوار شرقی بوده است؛ زیرا خشت‌های بخش فوقانی دیوار تنها دو ردیف است که بر روی نهشت‌های رسوبی چیده شده‌اند. بخش‌هایی از نمای بیرونی دیوار شرقی آتشخوان با قطعات شکسته آجر جوش و وازده‌های کوره چیده شده که حاکی از مرمت‌های متعدد به‌هنگام فعالیت کوره است. اندودهای سطوح داخلی دیوارها در اثر حرارت زیاد پخته و سیلیسی شده‌اند. در بعضی قسمت‌ها چندین لایه لعاب برجای مانده است. هم‌زمان با چیدن دیوارهای جانبی، سه توپزه ایجاد کرده‌اند که بقایای آن در دیوارهای شرقی و غربی آتشخوان برجای مانده است. شروع توپزه‌ها از ارتفاع ۱/۸۰ متری از کف آتشخوان است. هر یک از این توپزه‌ها که در فاصله ۵۰ سانتی‌متر از یک‌دیگر قرار دارند ۸۰ سانتی‌متر پهنا دارد. با کمک این توپزه‌ها زمانی سقف آتشخوان کوره را به شکل مشبک (زنبورک) پوشش داده‌اند. انتقال حرارت به بیرون از آتشخوان از طریق روزنه‌های ایجاد شده بین توپزه‌ها به‌آسانی انجام می‌گرفته است. اگرچه از طاق‌های آتشخوان، به‌علت تغییر کاربری کوره، اثری باقی نمانده است؛ اما استفاده از این شیوه طاق‌زنی تا به امروز برای ساخت کوره‌های آجرپزی منطقه رواج دارد. این موضوع نشان می‌دهد که فناوری تولید آجر به شیوه‌های سنتی از گذشته‌های دور تاکنون تغییر چندانی نداشته است (تصاویر ۹ و ۱۰).

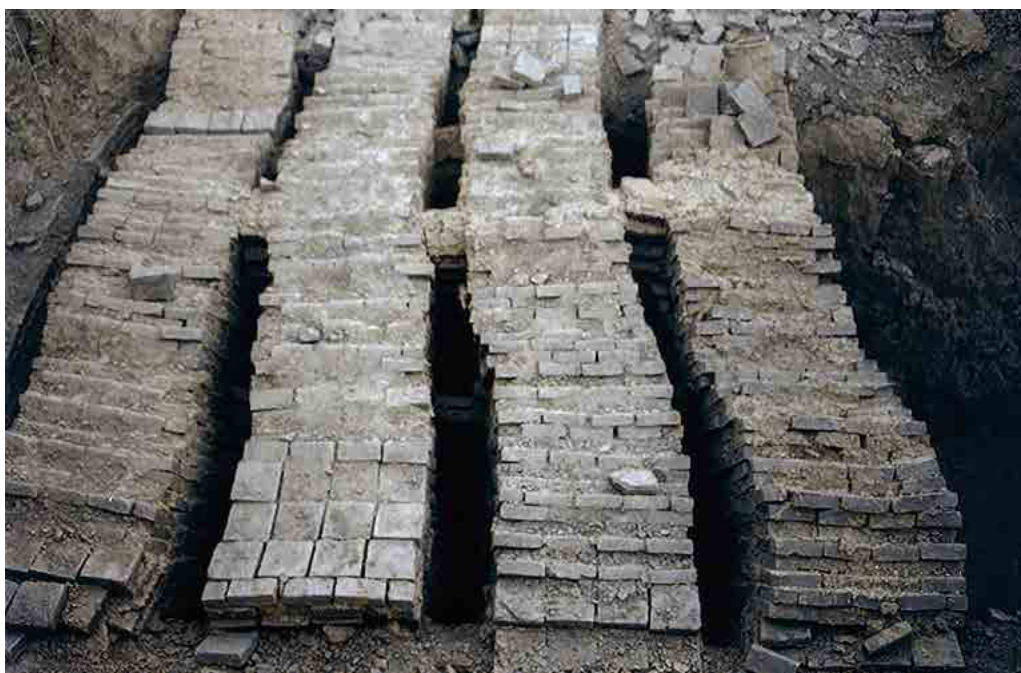
تصویر ۱۰: تویزه‌های یکی از کوره‌های آجرپزی امروزی در کرمانشاه (نگارنده، ۱۳۸۱).

Fig. 10: Transverse arches of a modern brick-manufacturing kiln in Kermanshah (Author, 2002).

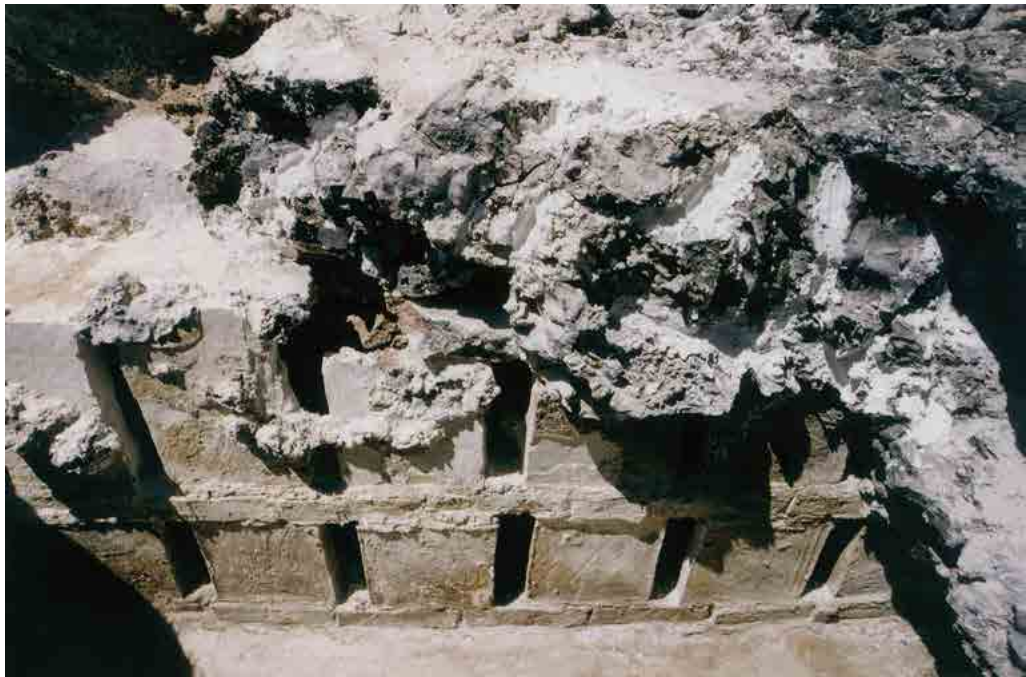
تصویر ۱۱: کانال جریان انتقال هوا در کوره آجری/آهک‌پزی شماره ۱ (نگارنده، ۱۳۸۱).

Fig. 11: An air flue placed on the floor of lime and brick-manufacturing kiln no. 1 (Author, 2002).

منتهی می‌شود (تصاویر ۱۱ تا ۱۵). برای ساخت این کانال ابتدا یک ردیف آجر (با ابعاد $۲۵ \times ۲۵ \times ۶$ سانتی‌متر) را به صورت افقی بر روی کف آتشخوان چیده‌اند؛ سپس بر روی این آجرها در دو طرف یک ردیف آجر را به صورت راسته و با فواصل معینی قرار داده و پس از آن سقف کانال را با آجرهای تخت پوشش داده‌اند. فاصله هر آجر راسته با آجر دیگر ۷ سانتی‌متر است؛ هرچند رسیدن به یک درک روشن از چگونگی عملکرد این کانال و ارتباط آن با محیط بیرون از کوره تا کاوش‌های تکمیلی کمی دشوار است، اما مشبک بودن کانال مذکور نشان می‌دهد از این کانال جهت انتقال جریان هوا برای شعله‌ورکردن آتش داخل آتشخوان استفاده می‌شده است.

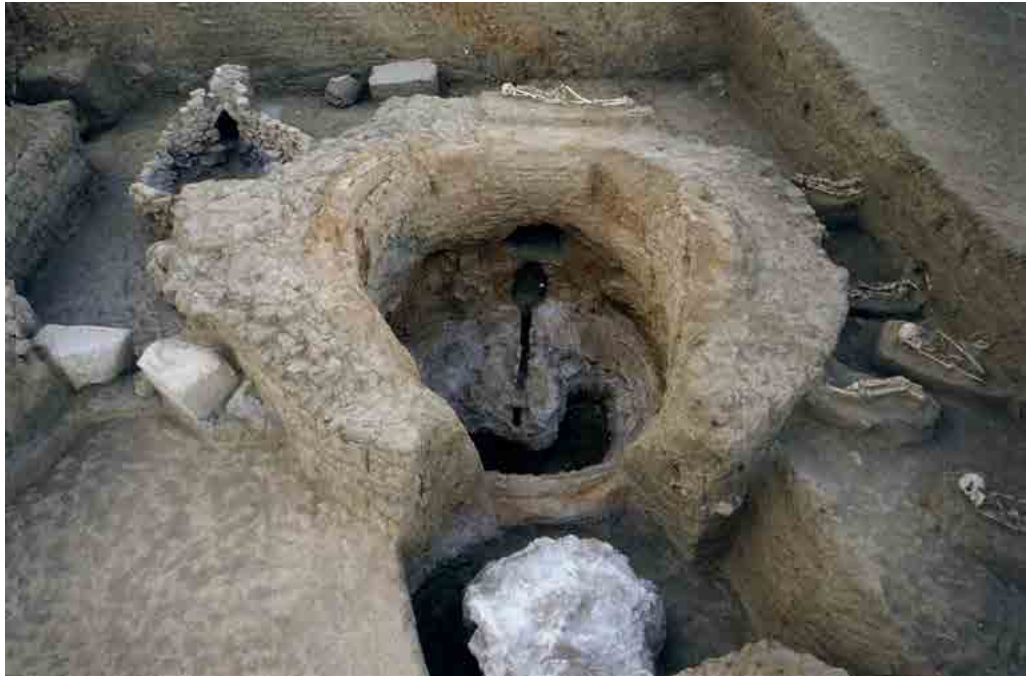
تصویر ۱۷: کوره آهک‌پزی شماره ۲ (نگارنده، ۱۳۸۱).
 Fig. 17: Lime-manufacturing kiln no. 2 (Author, 2002).

This kiln has an approximately circular plan (Figs. 17–18). The inner diameter of the kiln ranges from 2.50 to 2.60 m, while the remaining height of its walls stands at 3.30 m (Figs. 19–21). Within the kiln, there is a channel oriented in a north-south direction, allowing the inflow of air for the combustion of fire inside the kiln. The presence of substantial quantities of lime inside the kiln strongly suggests its use in the production of lime for the repair of bridge piers.

این کوره از نوع کوره‌های تنوره‌ای (چاهی) با نقشه تقریباً مدور است که شکل بیرونی آن نسبت به فضای داخلی نامنظم‌تر است (تصاویر ۱۷ و ۱۸). قطر داخلی کوره بین ۲/۵۰ تا ۲/۶۰ متر است و از بلندای دیوارهای آن $\frac{3}{3}$ متر باقی مانده است (تصاویر ۱۹ تا ۲۱). برای ساخت این کوره ابتدا گودال مدوری در داخل نهشت‌های رودخانه‌ای کنده و سپس دیوارهای کوره را تا بلندای ۹۰ سانتى متری با لاشه سنگ و پس از آن تا بلندای $\frac{3}{3}$ متر با خشت‌های شکسته و سالم به ابعاد $25 \times 25 \times 5$ سانتى متر چیده‌اند. پهناى دیوارها تا بلندای ۹۰ سانتى متر به ۲۰ سانتى متر و از این ارتفاع به بالا به $\frac{1}{1}$ متر می‌رسد. در این بخش، دیوار خشتی بر روی نهشت‌های رودخانه‌ای چیده شده است. خشت‌های نمای داخلی دیوارها به علت حرارت زیاد به آجرهای نیم‌پخت تبدیل شده‌اند. سطوح داخلی دیوارها با گل اندود شده و در برخی قسمت‌ها کاملاً لعاب‌پز شده است؛ هم‌چنین بر روی بخش‌های سیلیسی شده دیوار غربی، اندودی از گل رس وجود دارد که هنوز سیلیسی نشده و این حاکی از استفاده‌های پی‌درپی از این کوره است. در دیوار شمالی کوره، دریچه‌ای به ابعاد

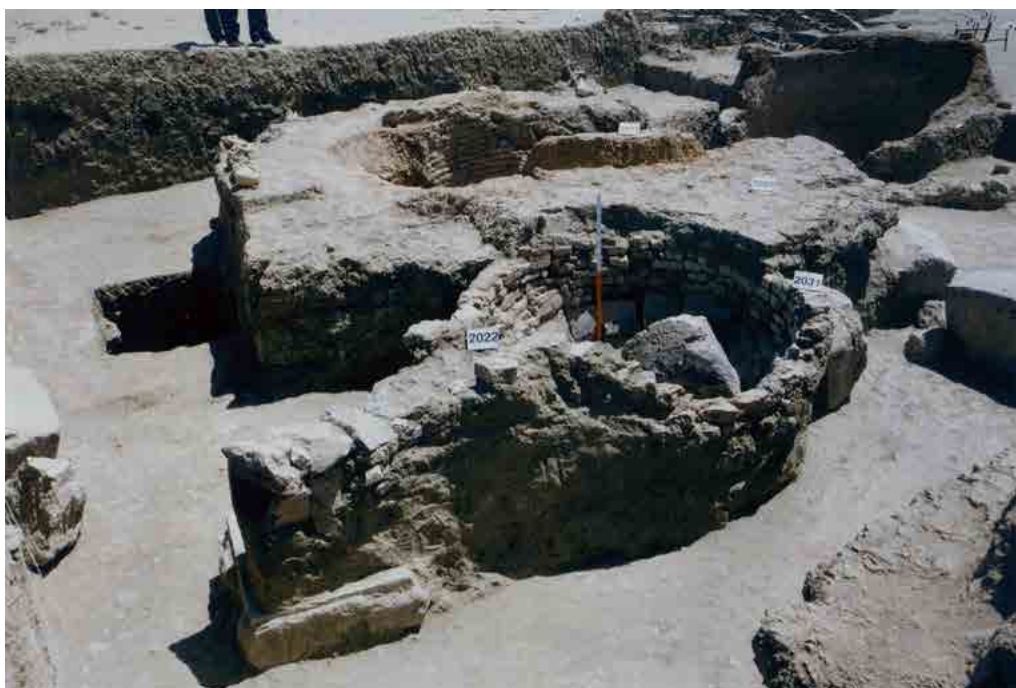
تصویر ۲۲: نمایی از ساختار کنار کوره آهک‌پزی شماره ۲ (نگارنده، ۱۳۸۱).
 Fig. 22: View of the structure next to lime-manufacturing kiln no. 2 (Author, 2002).

در ضلع شمال غربی بیرون کوره همانند کوره شماره ۱، ساختار مدوری به قطر ۱/۷۰ متر و ژرفای ۸۵ سانتی‌متر قرار دارد که پهنای دیوارهای آن ۱۵ سانتی‌متر است (تصویر ۲۲). ساختار فضای مذکور به این ترتیب است که ابتدا گودالی را در زمین‌کنده و سپس دیوارهای آن را با قطعات شکسته و سالم آجر با ابعاد $۲۴ \times ۲۴ \times ۵$ و $۲۸ \times ۲۸ \times ۸$ سانتی‌متر به شکل نامنظمی در پنج ردیف چیده‌اند. رج اول نمای داخلی شامل ردیفی از آجرهای سالم به ابعاد $۲۳ \times ۲۳ \times ۵$ سانتی‌متر است که به صورت تخت چیده شده‌اند. این فضا فاقد سقف است و کف آن شامل لایه‌ای از ماسه نرم کوبیده است. در داخل این فضا یک بلوک سنگی قرار دارد که بر روی آن آثار سوختگی ناشی از حرارت دیده می‌شود؛ هم‌چنین آثار سوختگی بر روی دیوارهای آجری این فضا قابل‌رؤیت است. به دیوار شمالی این فضا هواکشی به درازای ۱/۶۰ متر، پهنای ۴۵ و بلندای ۵۰ سانتی‌متر متصل است. دیوارهای این هواکش بالاشه‌سنگ و آجرهای شکسته چیده شده است. هواکش مذکور سقفی مسطح دارد، اما ابتدای آن دارای پوششی با قوس جناغی است که با قرار گرفتن دو آجر (به ابعاد $۲۸ \times ۲۸ \times ۸$ سانتی‌متر) شکل گرفته است. پس از ایجاد سقف، روی آن را بالاشه‌سنگ، آجر شکسته و ملات گچ پرکرده‌اند. علاوه بر بلوک سنگی، مقدار کمی خاکستر، گچ پخته، خاک رس و آجر شکسته از داخل این فضا به دست آمد. کارکرد این فضا مشخص نیست.

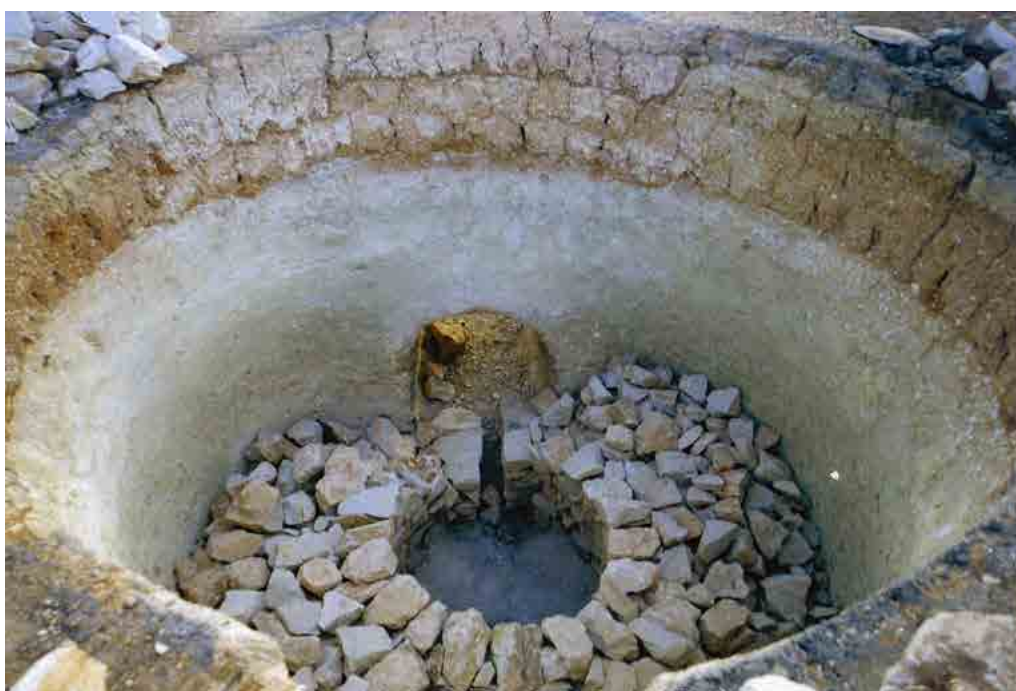
تصویر ۲۳: یکی از کوره‌های آهک‌پزی امروزی در نزدیکی روستای چهر (نگارنده، ۱۳۸۱).
 Fig. 23: A modern lime-manufacturing kiln near the Chehr village (Author, 2002).

می‌کرده‌اند. نحوه تولید آهک در این کوره به دو روش بوده است. در روش اول همانند کوره‌های امروزی سنگ‌های آهک را جهت پختن در دورتادور کوره می‌چیده‌اند و سپس حرارت را در فضای خالی مرکزی آن تولید می‌کرده‌اند (تصویر ۲۳). این شیوه اجرا سبب رسیدن حرارت به تمام قسمت‌های سنگ آهک می‌شده است.

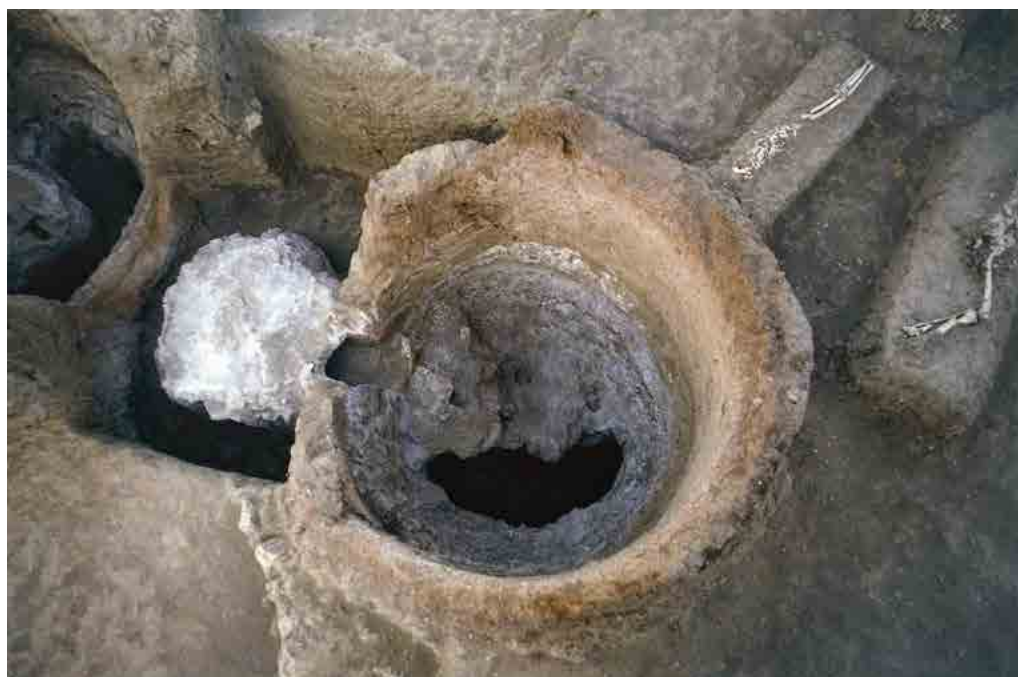
تصویر ۲۴: کوره آهک‌پزی شماره ۳ (نگارنده، ۱۳۸۱).
Fig. 24: Lime-manufacturing kiln no. 3 (Author, 2002).

این کوره دارای نقشه مدوری است که اندازه قطر داخلی آن متغیر است؛ به طوری که از کف تا بلندای ۵۵ سانتی‌متر دارای قطر ۱/۸۰ متر و پس از آن تا بلندای ۱/۲۰ متر دارای قطر ۲/۴۰ متر است و از آن پس تا بلندترین بخش دیوار ۲/۷۰ متر قطر دارد. از بلندای دیوار کوره ۲/۷۵ متر باقی مانده است (تصاویر ۲۴ تا ۲۷).

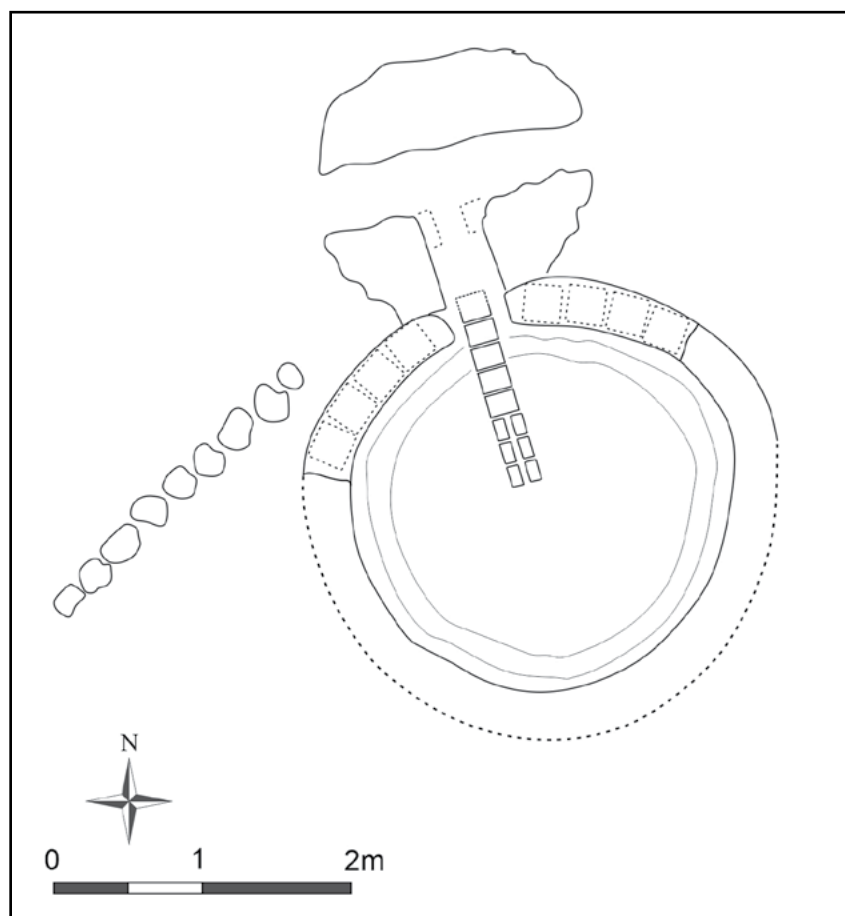
تصویر ۲۵: نقشه کوره آهک‌پزی شماره ۳ (ترسیم از: حامد رضایی، ۱۳۸۱).
Fig. 25: Plan of lime-manufacturing kiln no. 3 (Drawing by: Hamed Rezaei, 2002).

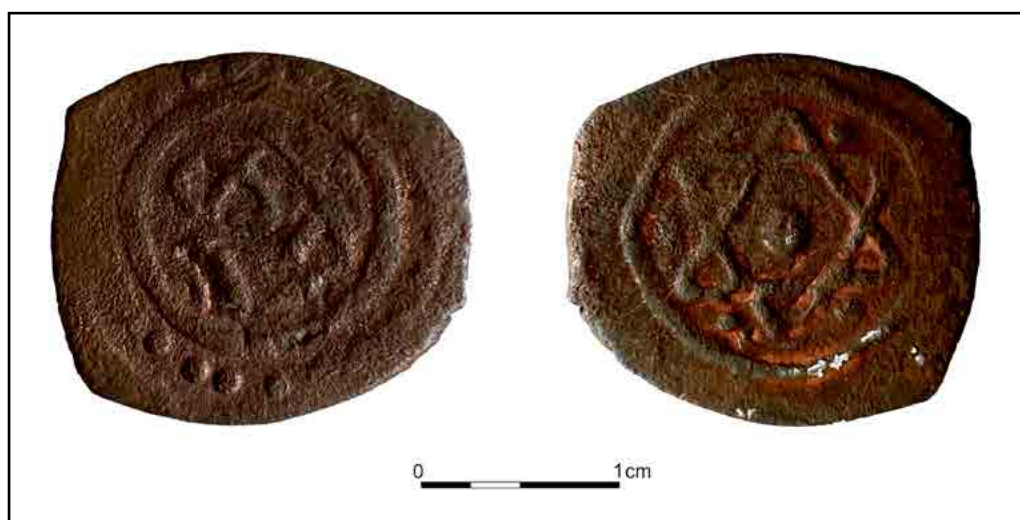
تصویر ۲۸: سکه ایلخانی مکشوف از سطح کوره آجرپزی/آهک‌پزی شماره ۱ (عکس از: الهم افکاری، ۱۴۰۱).

Fig. 28. An Ilkhanid coin discovered on the surface of lime and brick-manufacturing kiln no. 1 (Photo by: Elham Afkari, 2022).

متأسفانه هنگام کاوش‌های باستان‌شناختی شواهد کافی به دست نیامد تا برمبنای آن‌ها بتوان زمان دقیق ساخت و فعالیت کوره‌های مورد بحث را تعیین کرد. معماری و مصالح به‌کاررفته در دیوارهای کوره‌ها هم کمک چندانی به تعیین زمان ساخت آن‌ها نمی‌کنند؛ زیرا از آجرهای فروریخته دوره‌های مختلف پل برای ساخت کوره‌ها استفاده کرده‌اند؛ برای مثال، دیوار مدور ضلع شمالی کوره شماره ۱ با آجرهای دوره‌های اشکانی/ساسانی، حسنویه و ایلخانی/صفوی چیده شده است و برای ساخت کانال‌های گردش هوا در داخل آتشخوان از آجرهای دوره حسنویه استفاده کرده‌اند. در حال حاضر تنها مدرک برای تاریخ‌گذاری کوره شماره ۱ منحصر به یک سکه مسی (فلوس) احتمالاً از دوره ایلخانی است^۴ که از سطح محوطه در نزدیک کوره شماره ۱ به دست آمده است (تصویر ۲۸)؛ البته هم‌زمانی این سکه با ساخت کوره مورد بحث به‌آسانی قابل اثبات نیست. افزون بر این، قطعات معدودی سفال لعاب‌دار فیروزه‌ای، یک قطعه لعاب‌پاشیده و دو قطعه سفال اسگرافیاتو دوره ایلخانی از داخل واریزه‌های انباشت‌شده در جبهه غربی این کوره شناسایی شدند. اگرچه برمبنای این یافته‌ها شاید بتوان زمان احتمالی ساخت این کوره در مرحله اول را به دوره ایلخانی نسبت داد، اما نتایج آزمایش‌های سن‌سنجی بر روی آجرهای این کوره دوره قاجار را پیشنهاد می‌دهند.
