# The Necessity of Rereading Architectural Extensions of Historical Buildings

**Keywords:** Architectural Extensions, Historical Layers, Evidence- Based Restoration, Pir Bakran Mansion.

## لزوم بازخوانی الحاقات معماری در بناهای تاریخی (نمونه موردی: بنای تاریخی پیر بکران)

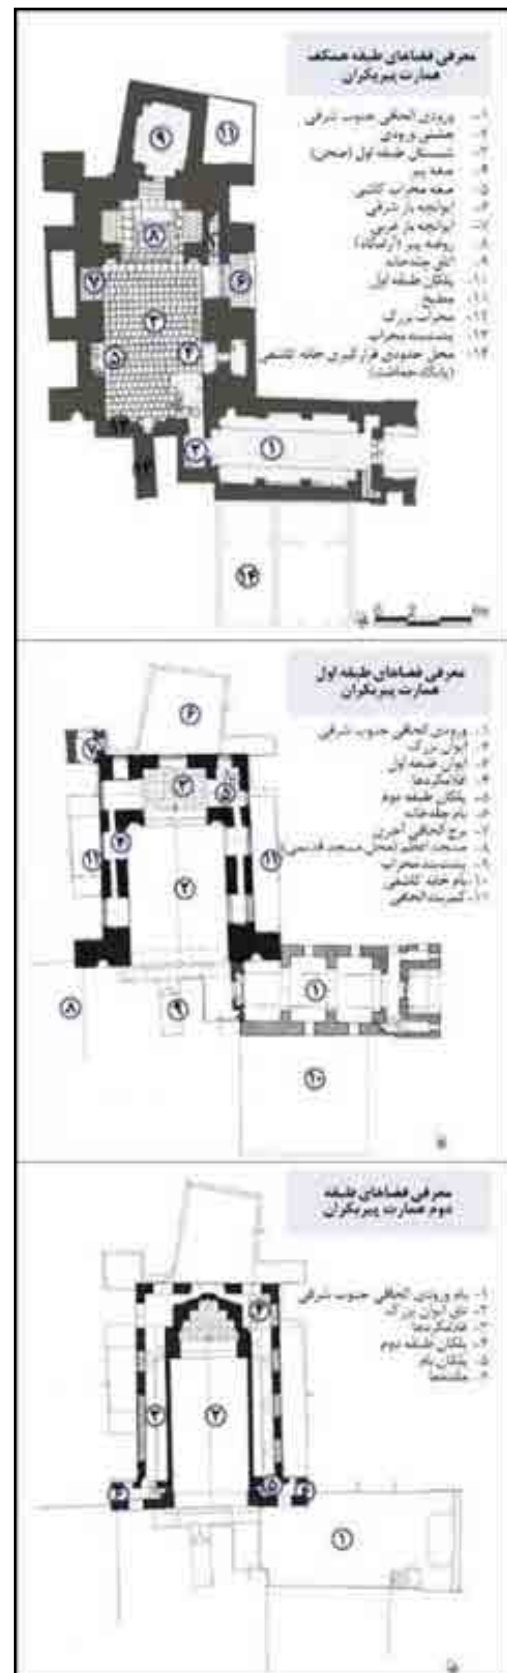
تصویر ۱۰: معرفی فضاهای عمارت پیربکران (نگارندگان، ۱۴۰۱).  
Fig. 10: Introducing the Spaces of Pirbekran (Authors, 2022).

این بنا ساختمانی سه طبقه با ترکیبی از معماری خشتی، سنگی و آجری است که نقشه آن بی‌شباهت به آثار دوره ساسانی نیست (Herzfeld, 1926: 257؛ ویلبر، ۱۳۶۵: ۱۳۴). مجموعه‌ای از ساختمان خشتی - معروف به «چله خانه» -، چسبیده به بنایی سه طبقه از سنگ در طبقات پایین و آجر در طبقه فوقانی، با صحنی کوچک که محرابی مرتفع با تزئینات مفصل گچی در جبهه جنوبی خود جای داده است. بررسی‌های اولیه میدانی حاکی از آن است که قدیمی‌ترین بخش بنا، بخشی خشتی است که به «چله خانه» شهرت دارد (حمزوی و اصلانی، ۱۳۹۱: ۳۳) و بخش سنگی - به عنوان مصالح ساختمانی دیوارها، جرزه‌ها (دیوار و جرزهایی که گاه تا دو متر پهن دارند)، پلکان اصلی بنا در طبقات هم‌کف و اول عمارت محمد ابن بکران - و آجری - تاق‌های آجری و ساخت طبقه دوم با تاق‌های به هم پیوسته آجری، از جمله اجرای تاق آهنگ ایوان بزرگ با آجر که با چفد چمانه و به روش ضربی بر روی دیوارهای سنگی قرار گرفته با هدف کاهش وزن ساختمان - در سه طبقه به ترتیب در دوره‌های بعدی به آن افزوده شده‌اند و سپس بخش‌های دیگری چون محراب بزرگ، هشتی، کمر بند الحاقی و ورودی جنوب شرقی الحاق شده است؛ در واقع، حجم اصلی بنا ایوانی بزرگ به ارتفاع ۱۴ متر است که دو برج چهار گوش در جبهه جنوبی (شامل دو بخش سنگی تا کف طبقه دوم و مابقی تا بام با آجر) در دو سوی تویزه ایوان مذکور ساخته شده است (تصاویر ۹، ۱۰ و ۱۱).

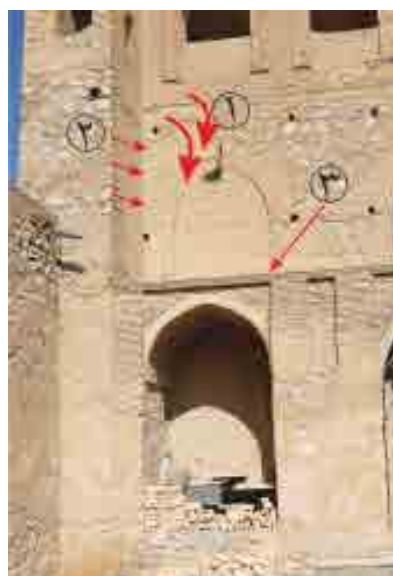
تصویر ۱۳: نمایش شماتیک کنش چرخش دیوار و واکنش برج و کمر بند الحاقی. ۱- محل چرخش دیوار، ۲- نیروی وارده برج به بخش آسیب دیده، ۳- کمر بند الحاقی برای جلوگیری از چرخش بیشتر بنا (نگارندگان، ۱۳۹۵).

Fig. 13: Schematic Representation of the Wall Rotation & the Response of Additional Tower and Belt. 1- The Rotation Position of the Wall, 2- The Force of the Tower on the Damaged Part, 3- Additional Belt to Prevent the Building From Further Rotating (Authors, 2016).

به نظر می‌رسد با نشست دیوار در بخش شرقی بنا و بروز ترک‌ها، بخش جلویی بنا به سمت جنوب غرب از حالت قائم خارج شده و اصطلاحاً «سرسفت» می‌گردد، نشست زمین و حرکت بنا با چرخش دیوار نیز همراه می‌شود. آثار این چرخش به خوبی در بالای تاق ایوانچه طبقه اول بنا کاملاً مشهود است. تمایل بنا به چرخش بیشتر، وجود مناره سنگی مجاور و نیروی فشاری تاق ایوان بزرگ موجب خردشدگی و جداشدگی بخشی از مصالح تاق ایوانچه طبقه اول (به روی صفت محمد ابن بکران) نیز می‌گردد. حرکت بنا به سمت جلو نیز باعث بروز ترک‌هایی در جبهه غربی بنا می‌گردد، به گونه‌ای که شدت و عمق ترک‌ها در این جبهه با وجود ارتفاع بیشتر نسبت به بخش شرقی کمتر است. به نظر می‌رسد متولیان وقت عمارت پیر بکران به منظور جلوگیری از پیچش بیشتر دیوار که در بخش شرقی کاملاً مشهود بود، در نخستین اقدام حفاظتی خود مبادرت به احداث کمر بند الحاقی می‌نمایند؛ درواقع، کمر بند الحاقی به مثابه پشت‌بند یا کلافی است که از

ایوانچه‌های به هم پیوسته‌ای با ارتفاعی مشخص و مجاز ساخته شده است تا عارضه‌های نشست سازه‌ای در جبهه شرقی بنا را خنثی نماید. به منظور توزیع یکنواخت نیرو در بنا، ساختار کمربند الحاقی هیچ‌گونه پیوندی با بدنه اصلی عمارت ندارد. هم‌چنین برای تقویت بیشتر در گوشه‌های شمال شرقی و غربی، کمربند الحاقی دو مناره (برج) سنگی و توپر در پایین و دو برج آجری به روی آن‌ها بنا می‌شود که از برج آجری نخست در جبهه شرقی اثری باقی نمانده است، اما از بخش آجری

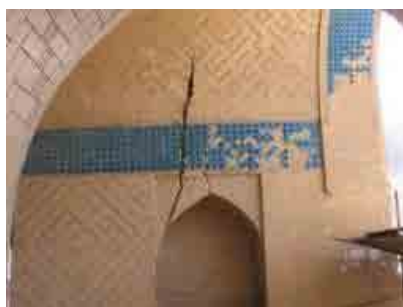
تصویر ۱۷: ترک عمیق در بخش فوقانی نمای داخلی جبهه شرقی (نگارندگان، ۱۳۹۵).  
Fig. 17: A Deep Crack in the Upper Part of the Inner East Elevation (Authors, 2016).
