تبیین راه حل‌های حفاظتی براساس شناخت و گونه شناسی و آسیب شناسی مقرنس‌ها در مساجد (نمونه موردی مجموعه مشتاقیه کرمان)

فصلنامه علمی- پژوهشی دانش حفاظت و مرمت

Explaining Conservation Solutions Based on the Understanding, Typology, and Pathology of Muqarnas in Mosques (Case Study: Moshtaghieh Complex, Kerman)

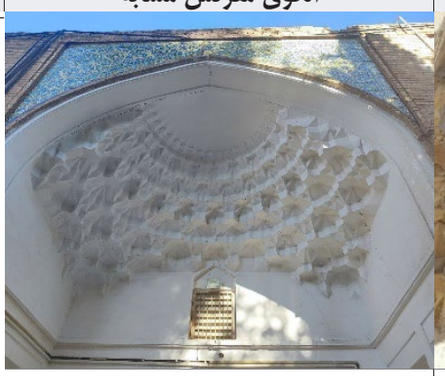
مقرنس شماره ۱	مقرنس شماره ۲ تمامی اجزا از جمله شکل شمسه مقرنس، با اجزای مقرنس آسیب دیده مشابه است

در این بازسازی که در جدول شماره ۷ مشاهده می‌شود، تلاش شده است برای قسمت‌های ریخته شده، از مقرنس‌های سالم مشابه موجود در مجموعه الگوبرداری شود. به‌عنوان مثال، برای قسمت‌های ریخته شده در ایوان ورودی جنوبی، از الگوی مقرنس ایوان شمالی که شباهت زیادی با آن دارد استفاده شده است. همچنین، ایوان‌های کناری که فقط قطارهای پایین آن ها آسیب دیده‌اند، به صورت متقارن هستند و از مزیت تقارن نیز می‌توان برای مرمت این ایوان‌ها بهره برد؛ زیرا تنها یک طرف از مقرنس‌های این ایوان‌ها آسیب دیده و طرف دیگر سالم باقی مانده است (جدول شماره ۶). برای انجام این فرآیند، ابتدا با استفاده از نرم‌افزار رویت، بیس اولیه کار ایجاد شد و رندر و متریال‌دهی با بهره‌گیری از هوش مصنوعی چت‌جی‌پی‌تی انجام گردید تا رندر واقع گرایانه‌تری به دست آید. همچنین برای قسمت‌های ریخته شده متقارن، از برنامه ادوبی فتوشاپ و هوش مصنوعی باترفلای استفاده شد تا قسمت‌های آسیب‌دیده مطابق با الگوی کامل مقرنس بازسازی شوند.

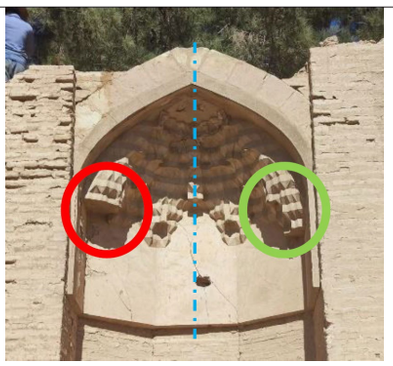
مقرنس شماره ۳ / مقرنس شماره ۴ دو ایوان مشابه‌اند و الگوی مشابهی دارند	با استفاده از تقارن می‌توان الگوی قسمت‌های ریخته شده را پیدا کرد

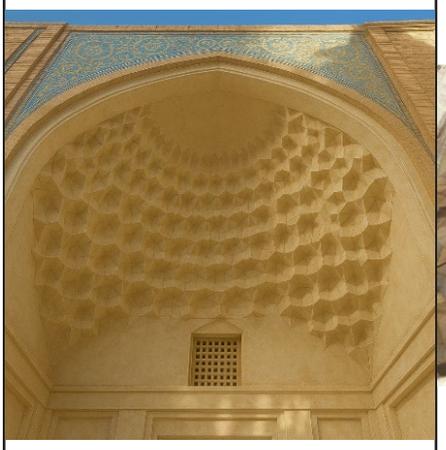
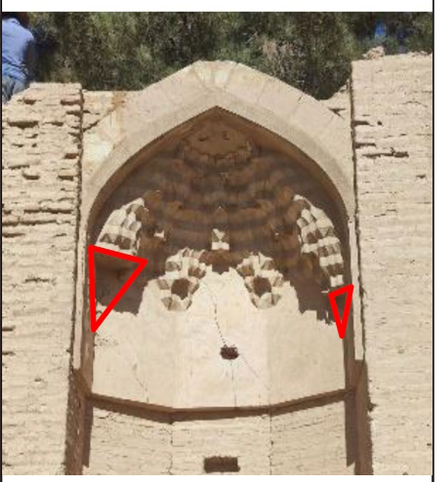
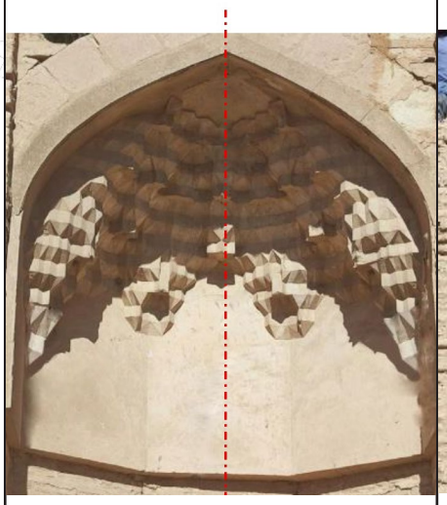
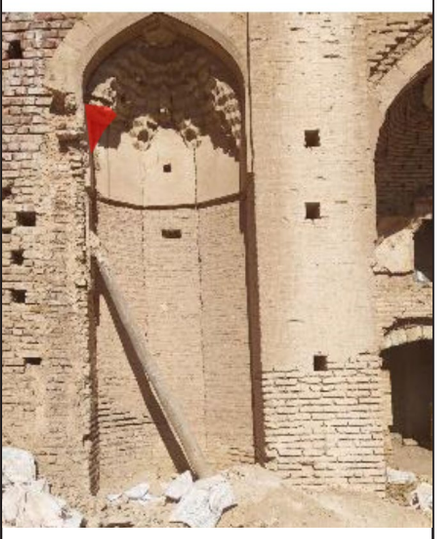
جدول قسمت‌های مرمت شده مجازی

تصویر وضع موجود	تصویر بعد از مرمت مقرنس	موقعیت مقرنس
