Qualitative Pathology Studies in the Rock-Cut Architecture of the Historic Village of Kandovan

Mahdi Razani*[1], Alireza Baghbanan [2], Seyed Mohammad Amin Emami[3]

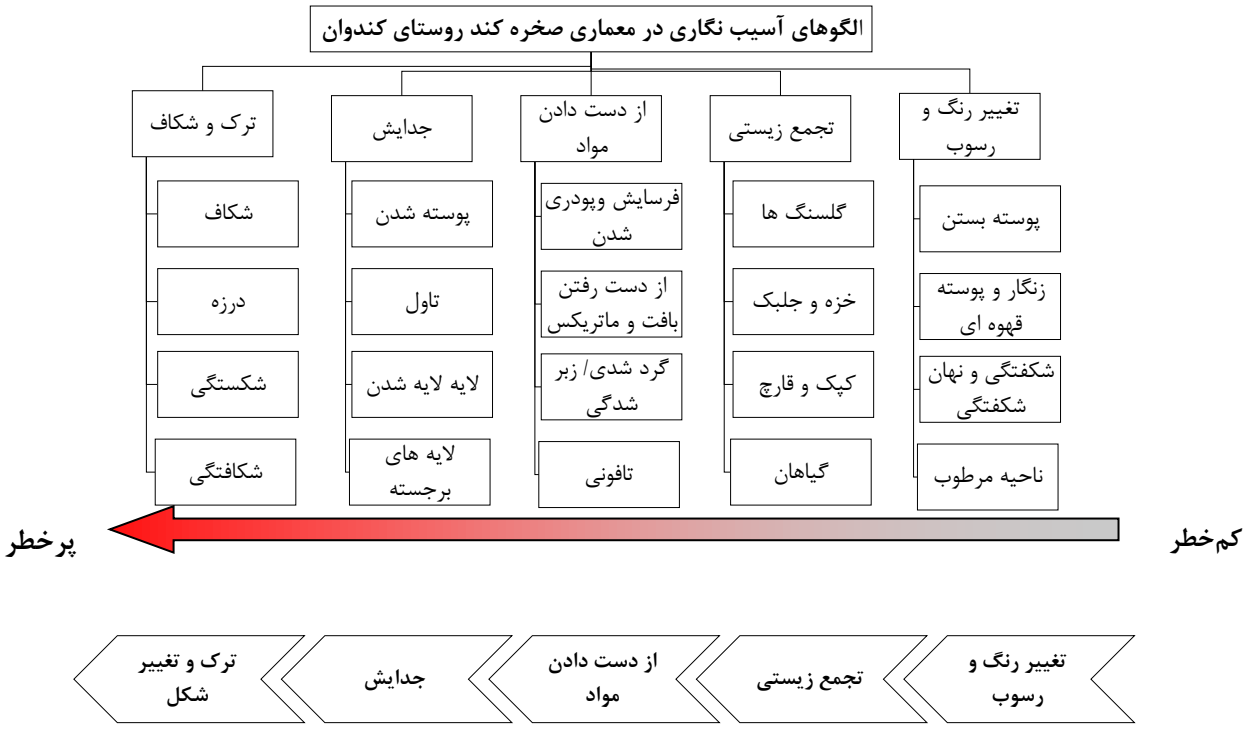
شکل۴. مهم‌ترین الگوهای اصلی تخریب سطوح بیرونی معماری صخره‌کند کندوان بر اساس نتایج برگه‌های ارزیابی محیطی.

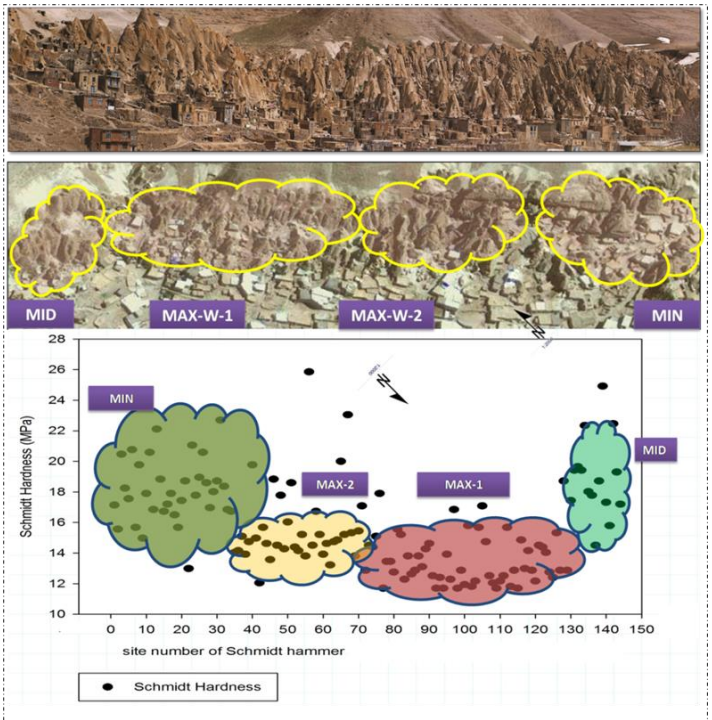
جبهه غربی با نور بیشتر و آفات کمتر، فرسایش متوسط داشت. بخش میانی رو به غرب شدیدترین فرسایش را نشان داد (شکل ۵). مناطق نزدیک به مسیل‌های آب مقاومت سطحی کمتری نسبت به مناطق دورتر داشتند.

مقایسه نتایج در سراسر روستا نشان از ضعیف (خیلی هوازده(۴)) و خیلی ضعیف (کاملاً هوازده(۵)) بودن سطوح بیرونی معماری صخره‌کند کندوان دارد. بر اساس نتایج حاصله از جبهه شرقی که دارای شرایط کمتر آفتابی و آفات بیولوژیک بیشتر است، کمترین میزان فرسایش و در مقابل، جبهه غربی با بیشترین ساعات آفتابی و کمترین میزان آفات بیولوژیک در درجه دوم فرسایش قرار دارد. در ادامه نیز بخش میانی رو به شرق دچار فرسایش درجه‌دو و بخش میانی رو به غرب دارای شدیدترین فرسایش است که این نتیجه در واقعیت نیز کاملاً مشهود است (شکل۵). آزمون میدانی چکش اشمیت همچنین نشان داد مناطق در مسیر مسیل‌های آب دچار مقاومت سطحی کمتری نسبت به مناطق دیگر که هم‌جواری کمتری با آب‌های روان دارند؛ هستند.

شکل۵.پراکندگی سختی اشمیت از غرب به شرق کندوان با ۱۴۳ نقطه محل انجام آزمون

سیستم هوازدگی و کاهش سختی سطحی بر اساس سختی سنجی چکش اشمیت و مشخص نمودن مناطق دارای فرسایش شدید (MAX-W1)، فرسایش نیمه‌شدید (MAX-W2)، کمتر فرسایش یافته (MID)، فرسایش یافته (MIN).
