روشی نظام‌مند برای آسیب‌شناسی ترکیبی بناهای تاریخی: تجربه‌ای در ارتباط با مرمت پل-بند تاریخی ایزدخواست

A Systematic Method for Integrated Damages Assessment of Historic Structures: A Case Study of the Conservation of the Izadkhast Historic Bridge–Dam

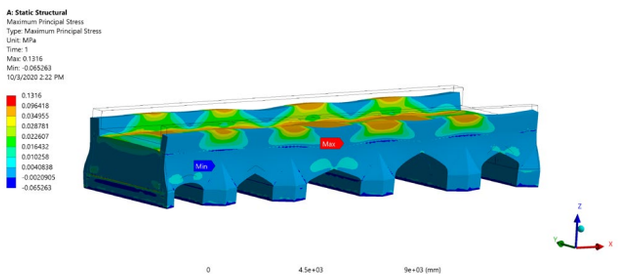
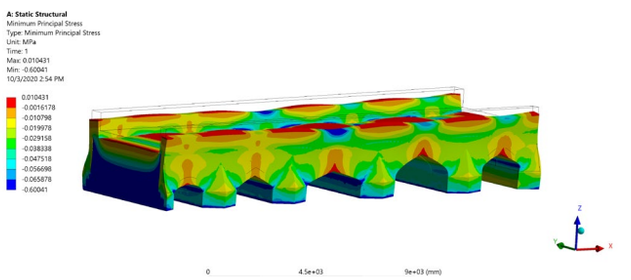
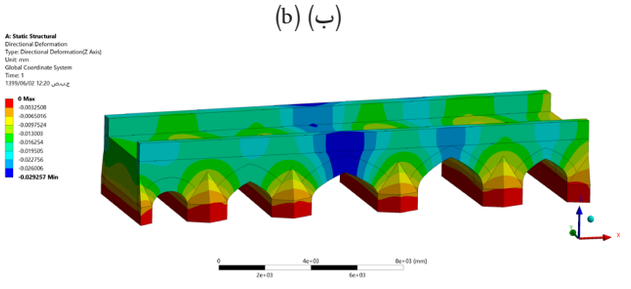
بار مرده ساختمان از نوع کنش‌های مکانیکی استاتیکی مستقیم (نیروهای اعمال شده) است (کروچی، ۱۳۹۵). نتایج تحلیل تحت وزن سازه نشان می‌دهد که مقدار تنش‌های اصلی کششی و تنش‌های اصلی فشاری در محدوده مجاز مصالح قرار دارند (شکل ۱۳؛ جدول ۱۰- سطر۱).

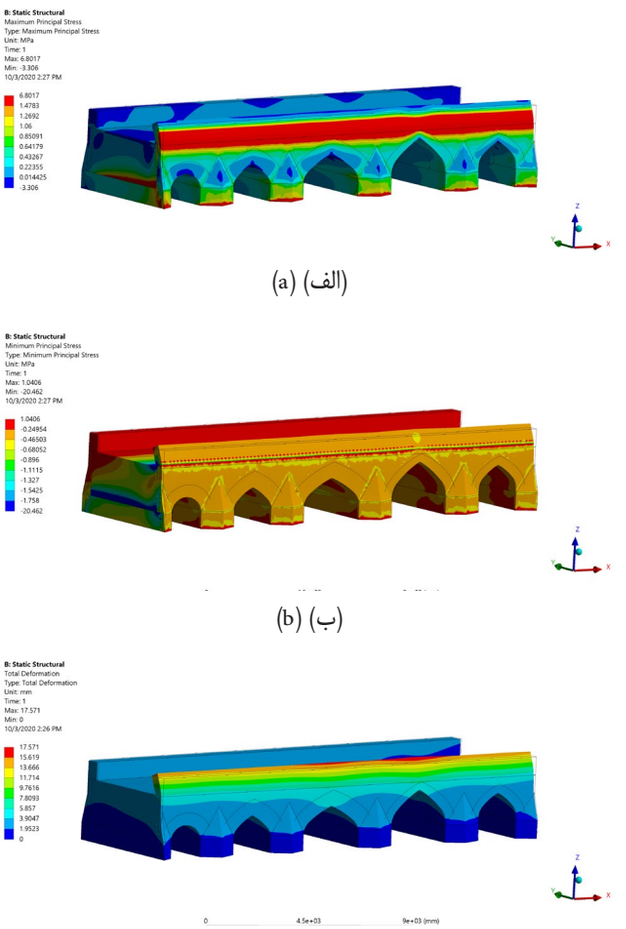
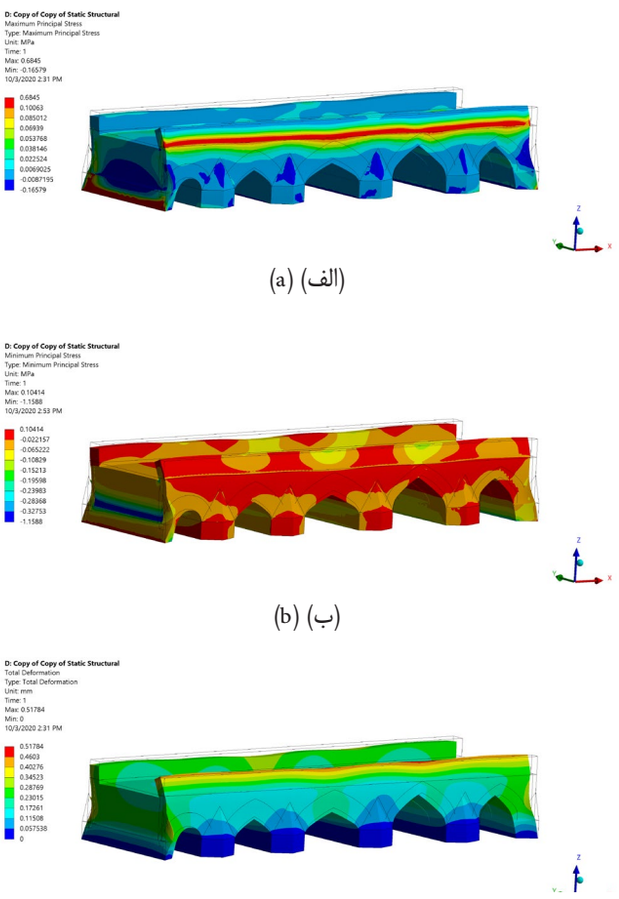
شکل ۱۴. بارگذاری سازه تحت‌فشار آب: الف) نحوه توزیع تنش کششی اصلی ب) نحوه توزیع تنش فشاری اصلی ج) جابجایی کلی سازه

Figure 14. Loading of a structure under water pressure: a) How the main tensile stress is distributed b) How the main compressive stress is distributed c) Total displacement of the structure

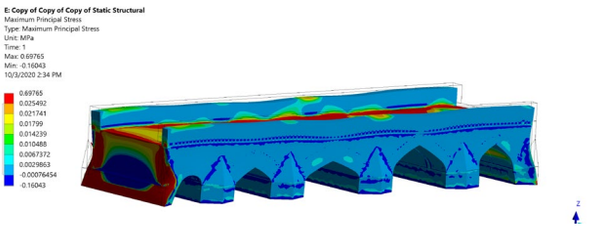
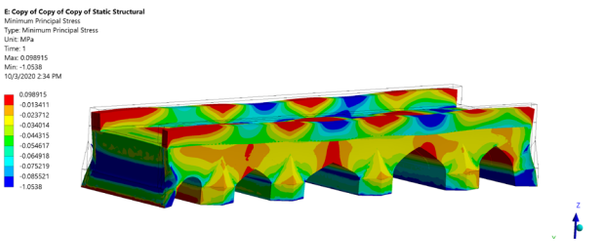
فشاری ایجادشده از حد مقاومت مصالح فراتر نمی‌روند. بنابراین، سازه در برابر این نوع بارگذاری دچار آسیب‌های جدی نخواهد شد (شکل ۱۶؛ جدول ۱۰، سطر ۴).
