روشی نظام‌مند برای آسیب‌شناسی ترکیبی بناهای تاریخی: تجربه‌ای در ارتباط با مرمت پل-بند تاریخی ایزدخواست

A Systematic Method for Integrated Damages Assessment of Historic Structures: A Case Study of the Conservation of the Izadkhast Historic Bridge–Dam

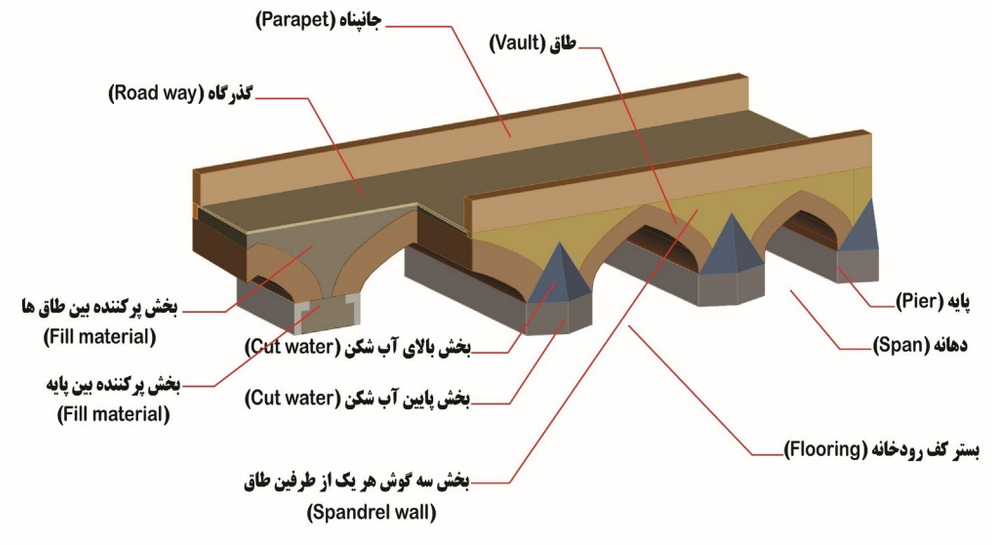
شکل ۳. وضعیت فعلی بنا در نمای شمالی

Figure 3. Current condition of the building on the north façade
