بررسی فنی، مطالعه آزمایشگاهی و آسیب شناسی کتیبه گچبری مسجد آق‌قلعه سبزوار و عملیات حفاظت و مرمت آن

Technical Study, Laboratory Investigations, and Damage Assessment of the Stucco Inscription of Aq Qaleh Mosque in Sabzevar and Its Conservation and Restoration

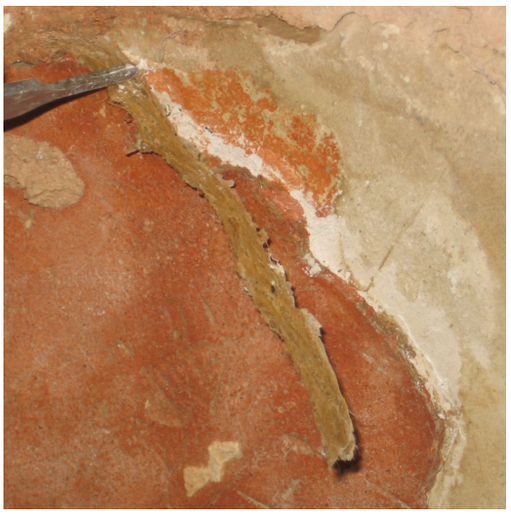
شکل ۳۳. تثبیت اولیه لایه های سست رنگ و گچبری با اسپری پریمال ۳ درصد (عکس از نگارنده)
