گزارش نجات بخشی و دوباره سازی بنای تاریخی

کلیسای زُر زُر

سالهای اجرای برنامه: ۶۶ و ۷۶

ابراهیم حیدری

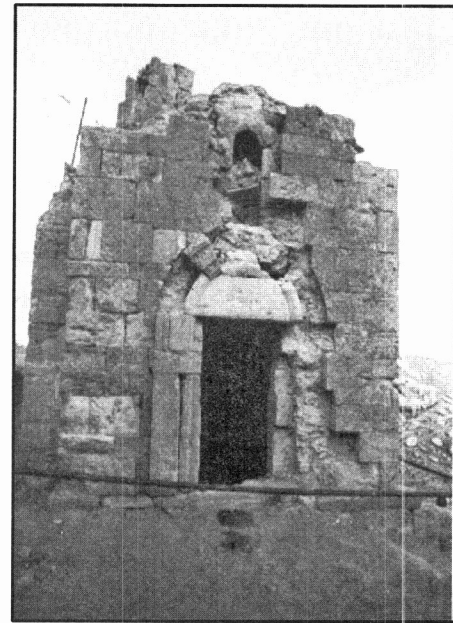
تصویر شماره ۶- نمای جبهه ورودی کلیسا در سال ۶۶ قبل از پیاده کردن مصالح و جابجایی بنا. میزان صدمات وارده بر پیکر بنا در مدت سه سال کاملاً مشخص است.

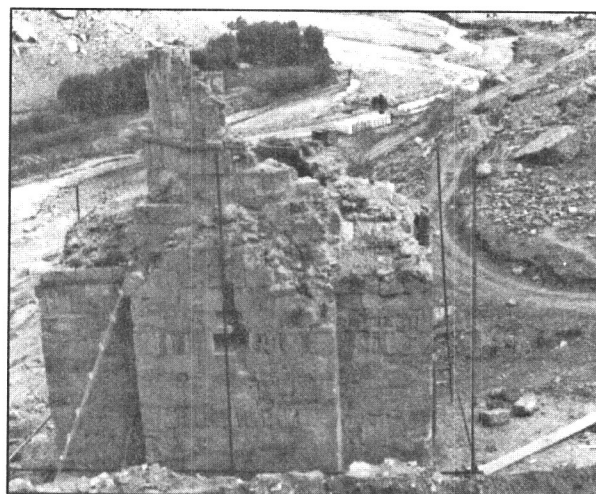
تصویر شماره ۸- نمای کامل از نمای شمالی کلیسا و موقعیت مکانی آن نسبت به رودخانه (قبل از جابجایی) آغاز عملیات اجرایی جهت مستند سازی و پیاده نمودن سنگهای دیوارهای کلیسا

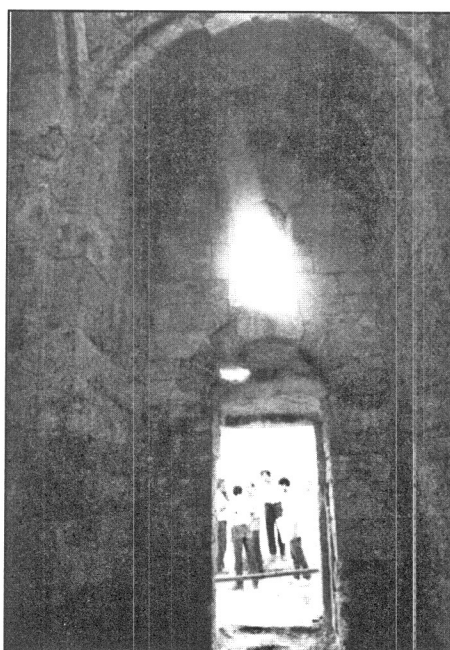
تصویر شماره ۱۱- نمایی دیگری از فضای داخلی کلیسا، دید به طرف ورودی نما (قبل از شروع عملیات جابه جایی)

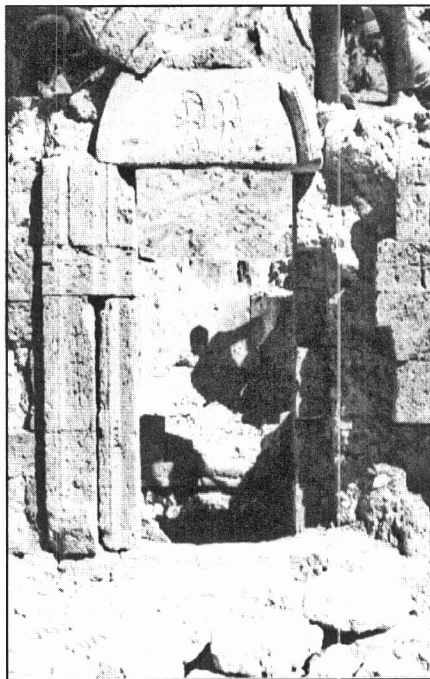
تصویر شماره ۱۸ - نمای بیرونی سردر ورودی بنا هنگام پیاده کردن سنگهای قوس ، نقش دو صلیب ، بر روی سنگ لنتو دیده می شود .

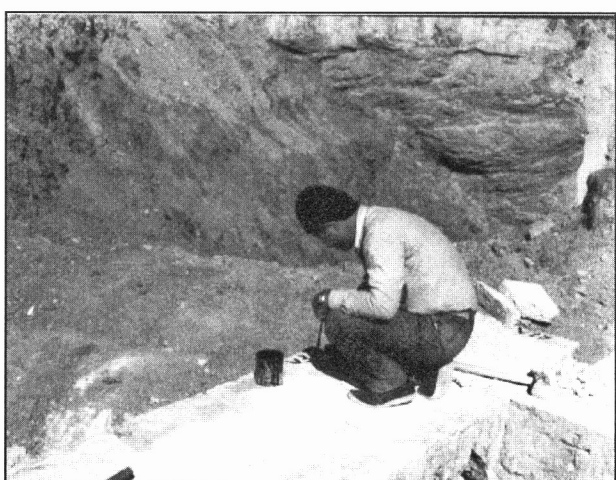
تصویر شماره ۲۱ - پس از تمیز کردن ملات هر رج و شستن گرد و غبار روی سنگها ، کد نویسی طبق جدول و نقشه تهیه شده با حروف الفبای لاتین همراه با شماره رج بندی سنگ انجام می گیرد. (آقای مهندس فری کارشناس مرمت در حال شماره گذاری سنگها)

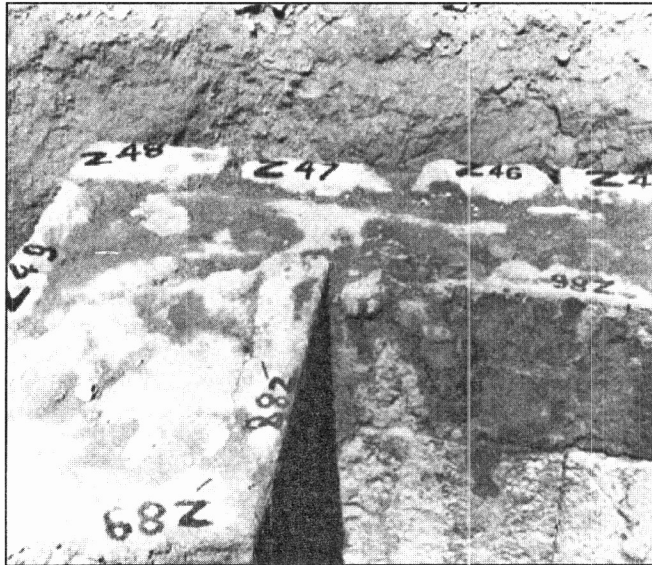
تصویر شماره ۲۴ - چگونگی کد نویسی (رنگ، مشکی برای سنگهای نمای بیرونی و رنگ قرمز برای سنگهای نمای داخلی). ضمناً حروف به کار برده شده نیز دارای علامت خاص هستند.

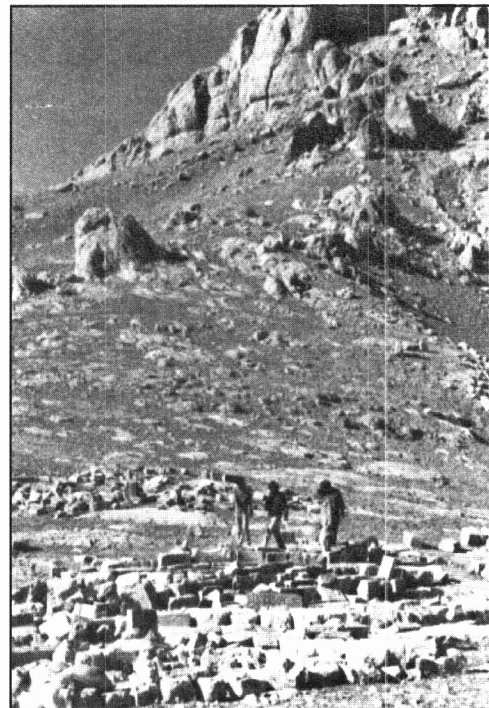
تصویر شماره ۲۵ - کارگران فنی مشغول طبقه بندی سنگهای مکشوفه پیرامون کلیسا به منظور استفاده احتمالی در عملیات باز سازی بنا می باشد (در صورت تطبیق، جایگزین سنگهای از بین رفته می شوند)

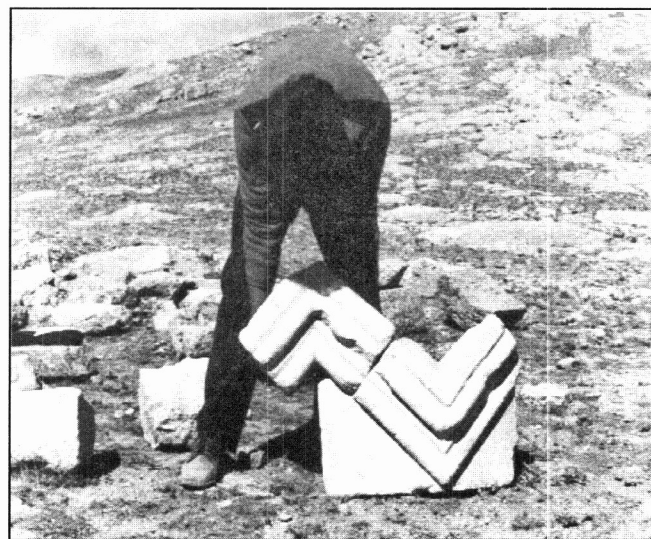
تصویر شماره ۳۳ - جستجو و بررسی و قطعه یابی سنگهای به دست آمده جهت استفاده در مرمت و بازسازی بخشهای فرو ریخته گنبد کلیسا.

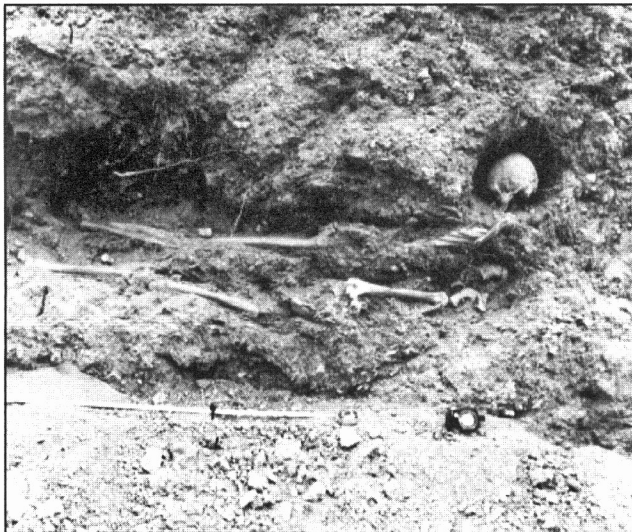
تصویر شماره ۳۸ - بقایای اسکلت های به دست آمده در مسیر خاکبرداری شده پیرامون کلیسا توسط ماشین آلات شرکت سازنده سد، نحوه دفن و طرز قرار گرفتن اسکلت های مورد نظر بر روی یکدیگر قابل مطالعه میباشد

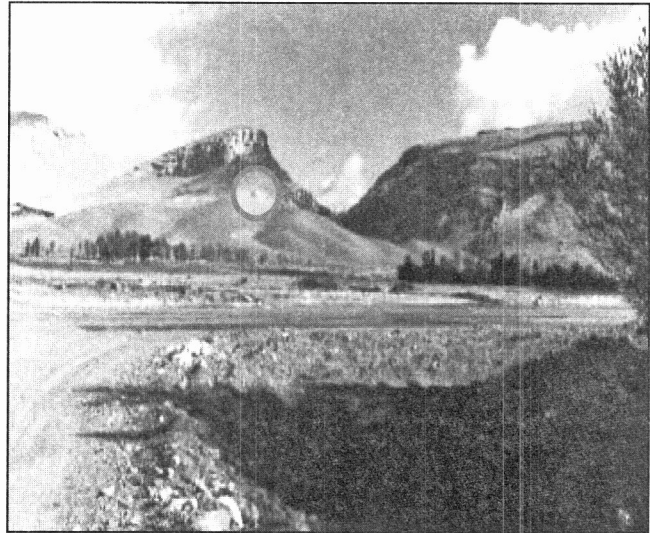
تصویر شماره ۳۹ - محل جدید در نظر گرفته شده برای بازسازی کلیسای زر زر که ۸۹ متر بالاتر از محل قبلی قرار می گیرد و ۶۰۰ متر نیز با مکان اولیه فاصله دارد در این عمل، بنای کلیسا حدود ۶۲/۵ متر از حد مجاز آبگیری حوضچه سد بالاتر قرار خواهد گرفت.

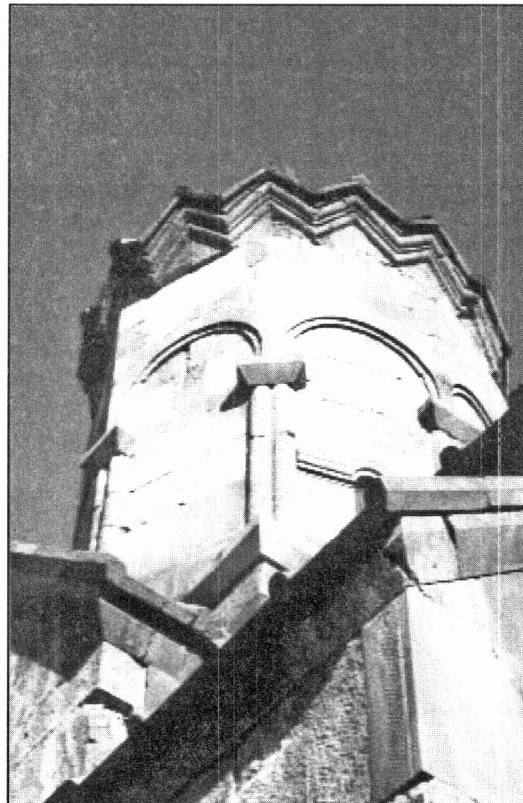
تصویر شماره ۴۱ - یکی دیگر از کلیسایی در ارمنستان که به جهت مقایسه و استفاده در بازسازی و طراحی بخشهای فرو ریخته گنبد بنا از این نوع معماری که هم عصر با این بنا می باشد، بهره برداری شد

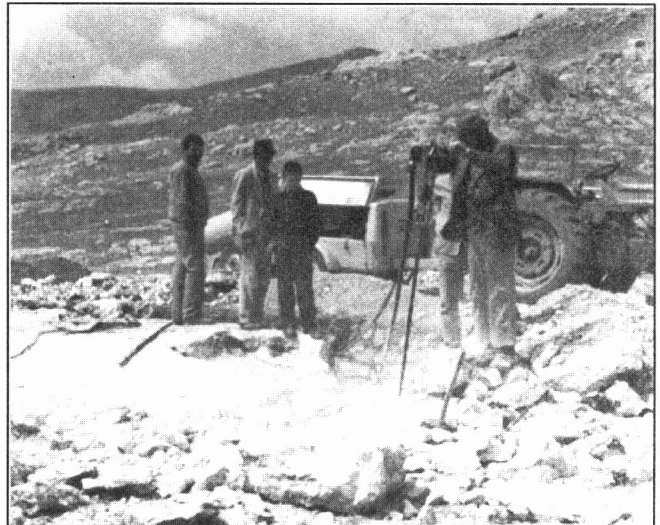
تصویر شماره ۴۳- شروع عملیات باز سازی کلیسا در محل جدید، با پی کنی محل مورد نظر دوباره سازی بنا آغاز می گردد.

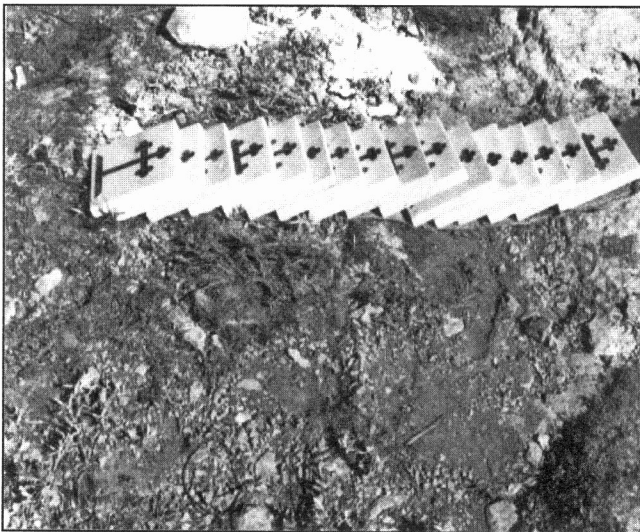
تصویر شماره ۴۶- سنگهای تراشدار با نقش صلیب که به منظور تقدیس مکان جهت نصب در زیر پی بنای محل جدید کلیسا توسط شورای خلیفه گری ارامنه آماده شده اند بعد از تقدیس توسط اسقف و کشیش شورای خلیفه گری، سنگها در داخل گودال های پی زیر شالوده قرار خواهند گرفت.

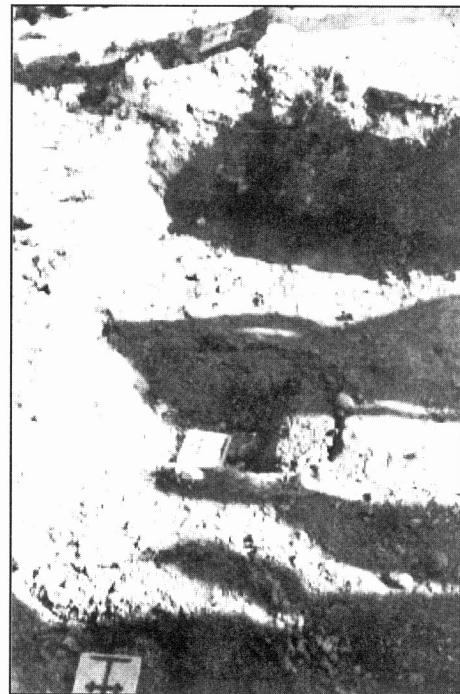
تصویر شماره ۴۵- چگونگی قرار دادن سنگهای تقدیس شده در ۱۶ نقطه از پی بنا

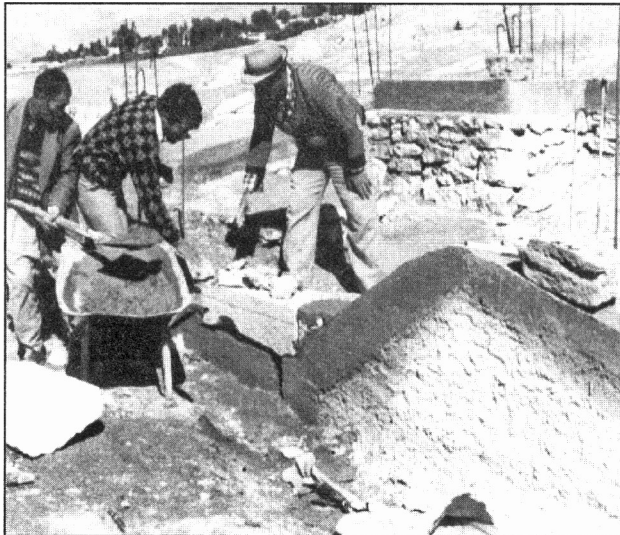
تصویر شماره ۵۰ - شروع عملیات ایجاد پی بتنی به منظور احداث سکو و شیب های هماهنگ با شالوده محل قبلی کلیسا و کار گذلری اولین سنگ دوباره سازی

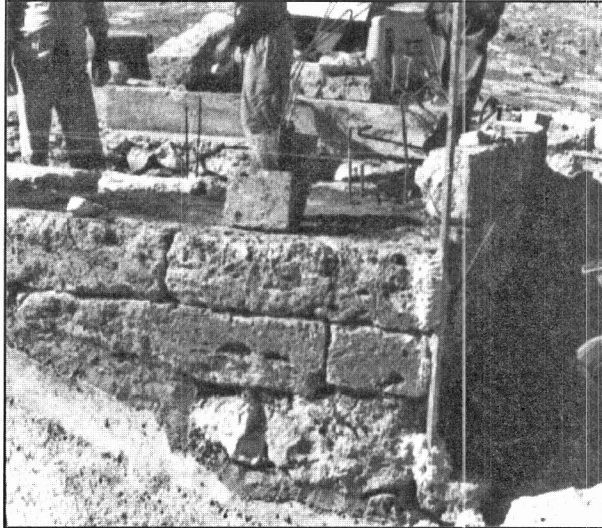
تصویر شماره ۵۲- ادامه عملیات دوباره سازی کلیسا ضلع جنوب شرقی ، کارگزاری سنگهای تراش دار پیاده شده طبق نقشه و مدارک فنی

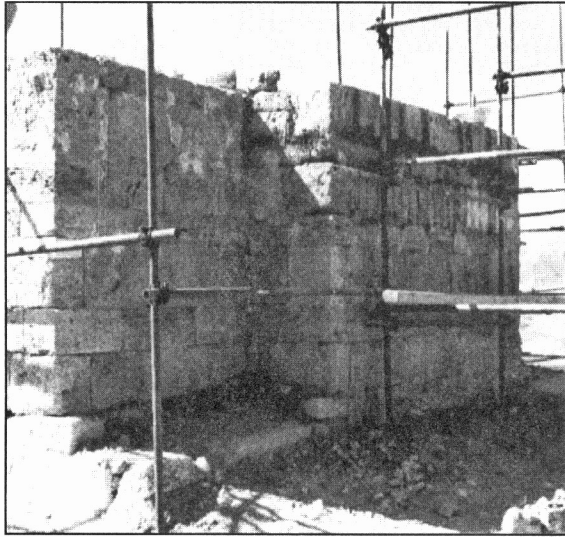
تصویر شماره ۵۵ - طاقنمای محراب در حال بازسازی با رعایت ضوابط مربوط (کسری سنگها تهیه شده است) .

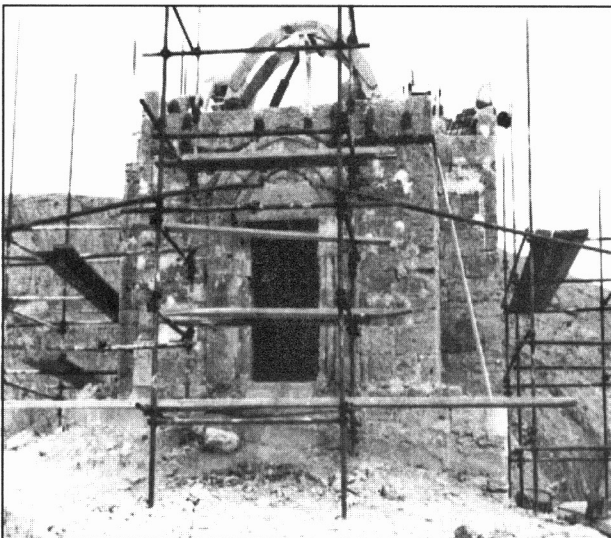
تصویر شماره ۵۸ - نمایی از ورودی بنا بعد از نصب لنتوی سر در و احیاء طاق بالای آن و نصب شابلون بازسازی نیم گنبد.

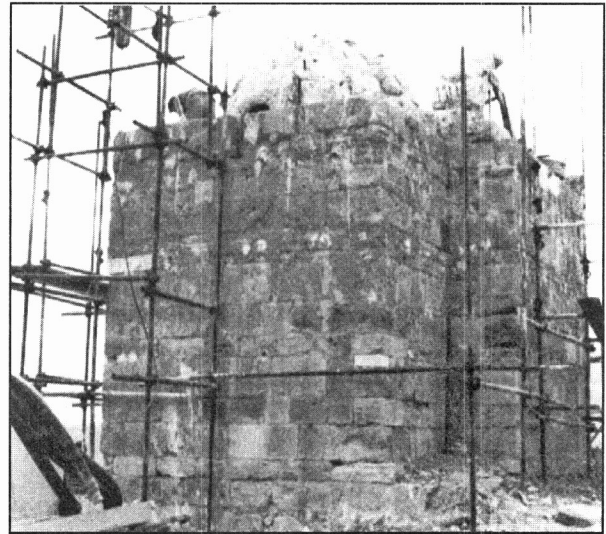
تصویر شماره ۵۹ - نمای خارجی ضلع شرقی کلیسا در حال اتمام دیوارهای بدنه و احداث نیم گنبد طاقمهای محراب و قوس طاقمهای جانبی.

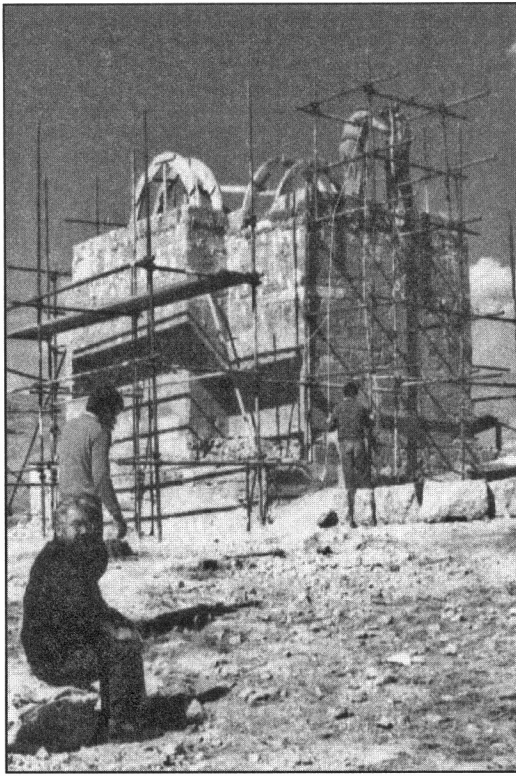
تصویر شماره ۶۰ - ادامه عملیات بازسازی ، (تصویر از اضلاع جنوبی و شرقی کلیسا) مرحوم ملکونیان کشیش شورای خلیفه گری کل ارامنه در آذربایجان که در امر جاجایی کلیسا همکاری ارزنده ای داشتند ، در تصویر دیده می شوند

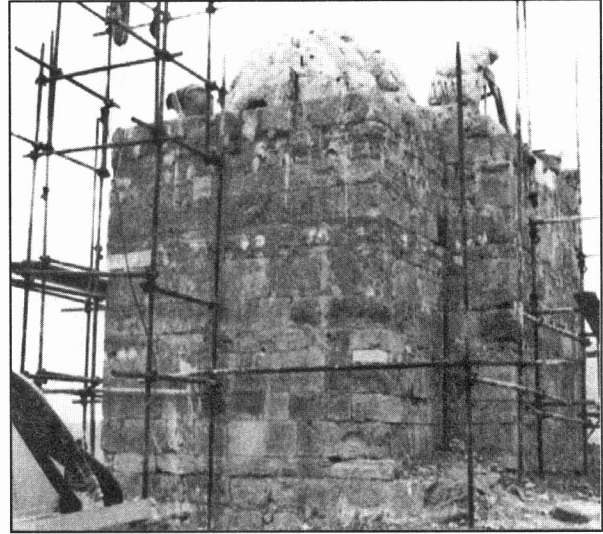
تصویر شماره ۵۹ - نمای خارجی ضلع شرقی کلیسا در حال اتمام دیوارهای بدنه و احداث نیم گنبد طاقنمای محراب و قوس طاقماهای جانبی .

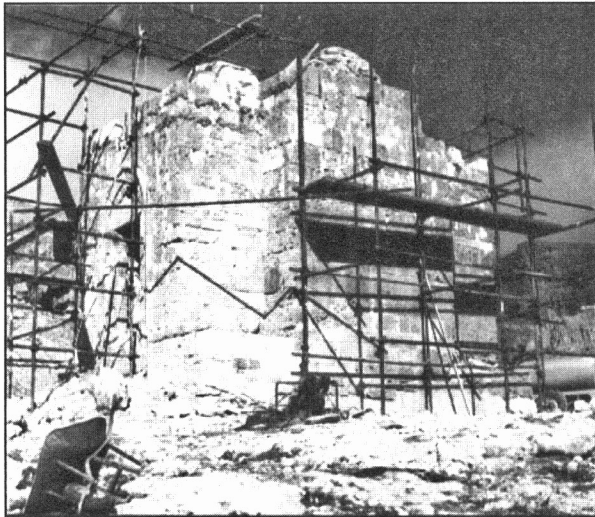
تصویر شماره ۶۲ - جبهه خارجی کلیسا در حین بازسازی (نمای جنوبی و شرقی)

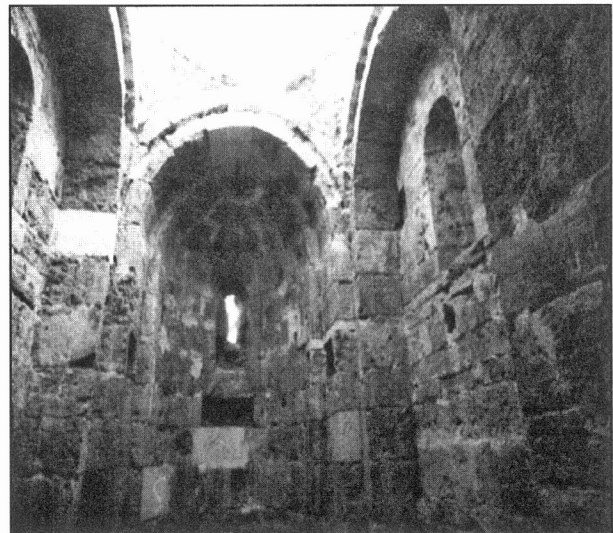
تصویر شماره ۶۱ - نمایی از فضای داخلی محراب بازسازی شده کلیسا به فرم اولیه (دید به طرف محراب) سنگهای جایگزین به جای سنگهای از بین رفته ، فرم طاقماها که طبق نقشه اجرا شد دیده می شوند .

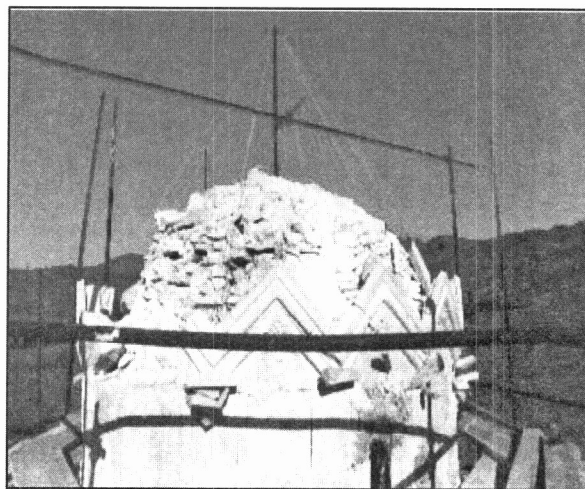
تصویر شماره ۶۷- نمایی از اجرای گنبد بر اساس نقشه، کهنرم نهایی آن از روی مستندات و نمونه های موجود و معماری هم عصر و هم تیب به دست آمده کهنه خشهای فروریخته جهت ساخت ریسمان کشی شده.

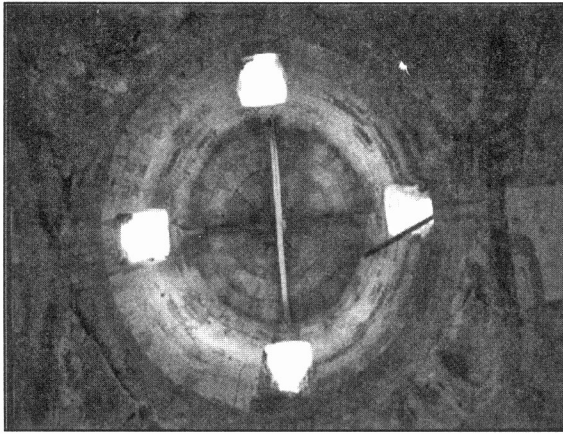
تصویر شماره ۷۲- گنبد و نورگیرهای کلیسا بعد از دوباره سازی
