گزارش مرمت

## مرمت عمارت بادگیر (مجموعه کاخ گلستان)

احمدرضا حشمتی

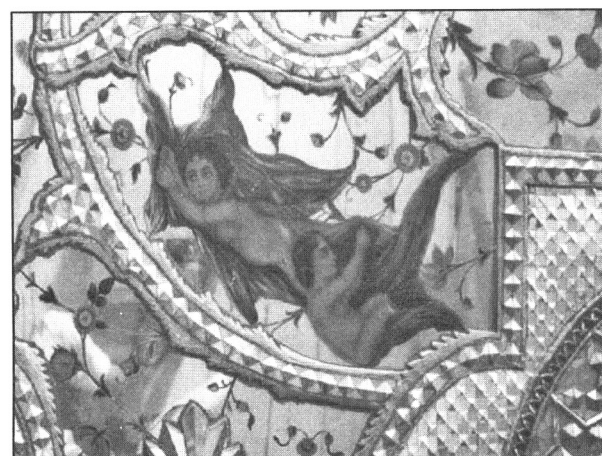
تصویر ۲۷

موضوع تصاویر روی سقف به دو شکل اجرا شده‌اند. تصاویر گل و بوته، و تصاویر انسان و فرشتگان (تصاویر شماره ۲۷)

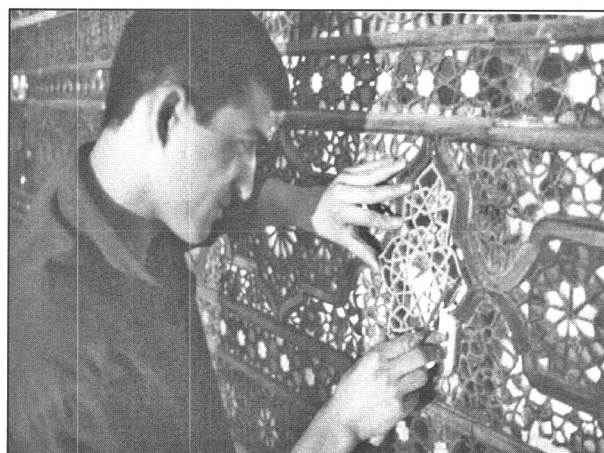
تصویر ۲۸

بعد از مرمت تزئینات سقف نوبت به مرمت ارسی‌ها که با تکنیک گره‌کار شده بود رسید ارسی نه دری موجود در عمارت بادگیر در نوع خود بی‌نظیر می‌باشد و چشم همگی را خیره می‌سازد (تصویر شماره ۲۸)
