عملیات نجات بخشی آرامگاه هخامنشی  
(گوردختر)

گزارش مرمت

## عملیات نجات بخشی آرامگاه هخامنشی (ملقب به گوردختر)

حسن راهساز

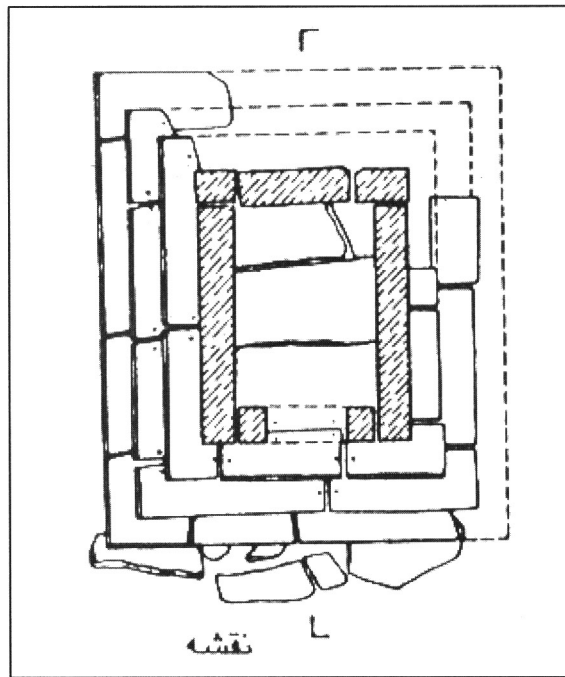
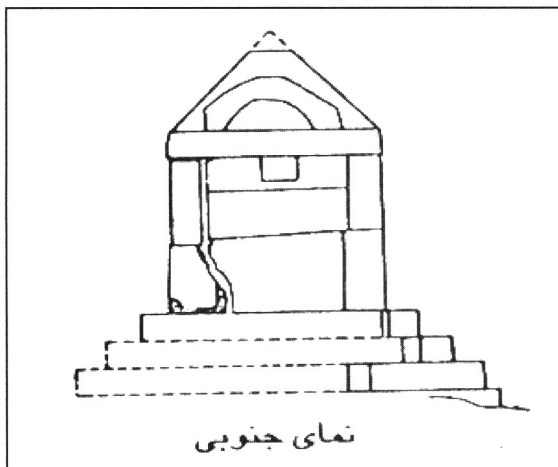
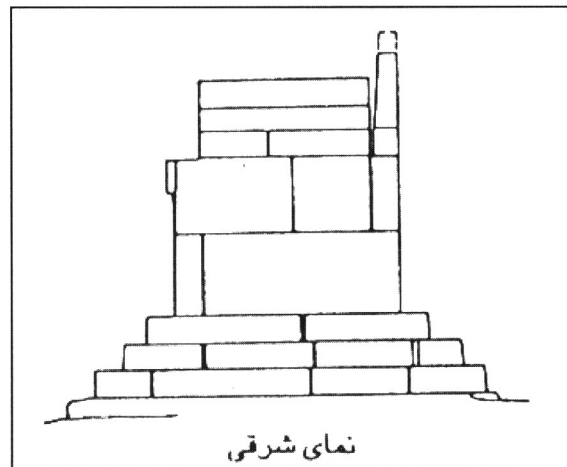
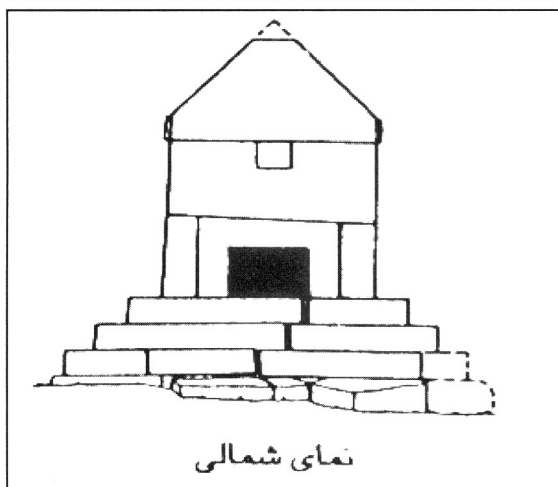
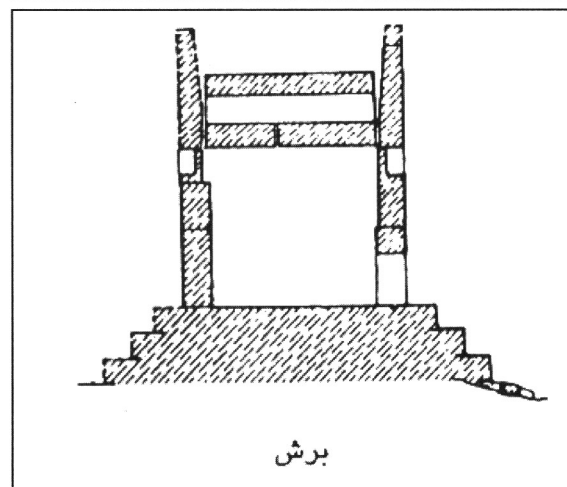
نقشه شماره ۱

مستندنگاری یکی از پیش‌نیازهای بخش اجرایی و پژوهشی است. در پیشینه مستندنگاری‌های ارائه شده می‌توان به ترسیمات دیوید استروناخ در ۱۹۶۴ م (نقشه‌های شماره یک) و دفتر فنی معاونت حفظ و احیاء سازمان میراث فرهنگی کشور در سال ۱۳۸۰ اشاره نمود/ با توجه به دخل تصرف‌های صورت گرفته در بنا بعد از مستندنگاری‌های دفتر فنی سازمان میراث فرهنگی کشور، کارشناسی مجدد و مستندنگاری بنا الزامی بود، لذا دفتر فنی بنیاد پژوهشی پارسه - پاسارگاد پس از بازدید و کارشناسی بنا در دی ماه ۱۳۸۲ وضعیت موجود را برداشت کرد و تحت نرم افزار اتوکد ثبت رایانه‌ای نمود. مستندنگاری‌های مرمت و نجات بخشی دفتر فنی بنیاد پژوهشی پارسه - پاسارگاد جزء مستندات این گزارش به پیوست ارائه گردیده است. در مستندنگاری و آسیب شناسی انجام شده قطعه سنگ‌های بنا کدگذاری شده و شناسنامه وضعیت موجود هر ردیف سنگ به صورت مجزا ارائه گردید. ترسیم دقیق مطابق با ابعاد وضعیت موجود با مشخص نمودن میزان فرسایش‌های مختلف و میزان نشست‌ها در جهات مختلف ثبت گردید و محل اصلی نصب قطعات پراکنده و جابه‌جا شده مشخص و دخل تصرف‌ها و مرمت‌های صورت گرفته در بنا ثبت گردید.

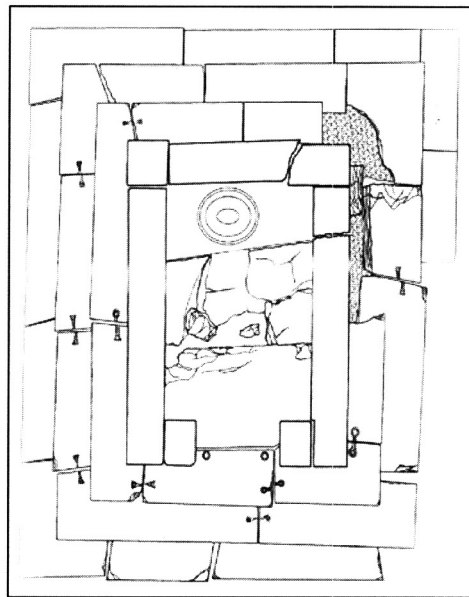
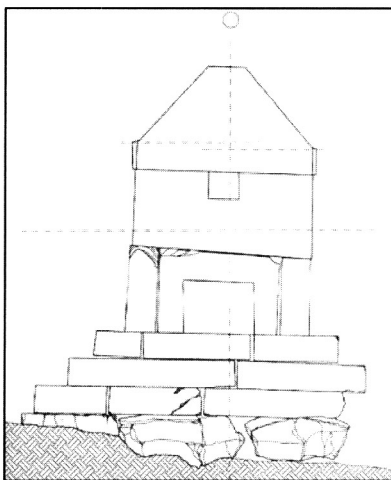
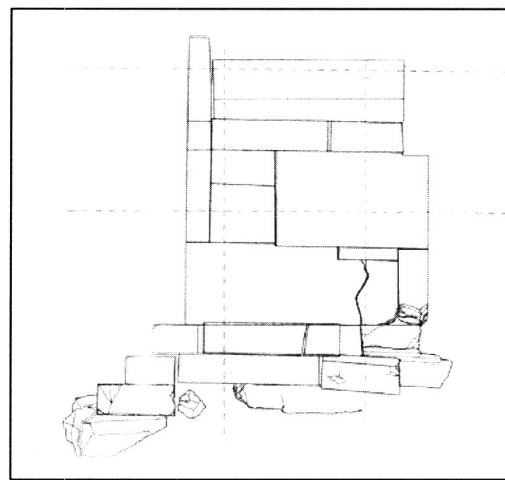
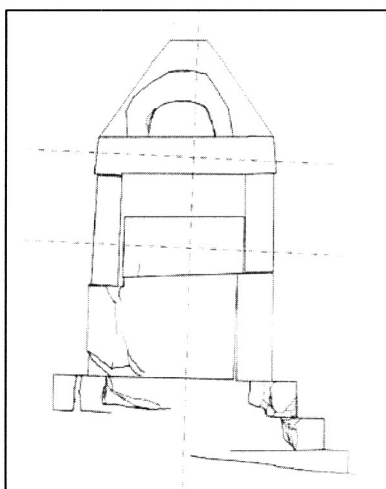
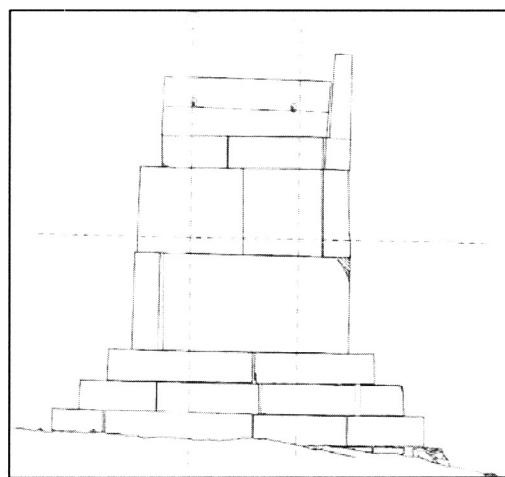
پلان  
نقشه شماره ۲

در مستندنگاری وضعیت موجود سنگ‌های به کار رفته در بنا سعی شده آسیب‌هایی که در اثر گذشت زمان به علت‌های مختلف روی سنگ‌ها ایجاد شده شناسایی و هر چه دیده می‌شود ثبت گردد. در این امر هر ردیف از سنگ‌های تشکیل دهنده آرامگاه را با حروف لاتین نامگذاری و اضلاع آرامگاه از لحاظ جغرافیائی نمای شمال غربی را با حرف (N) و نمای جنوب غربی را با حرف (W) و نمای جنوب شرقی را با حرف (S) و نمای شمال شرقی را با حرف (E) معرفی کردیم. سنگهای هر ردیف (محور) را از اولین سنگ شمال غربی شماره گذاری کرده و چون سطح بعضی از سنگ‌ها در دو ضلع و در بعضی محورها در سه ضلع دیده می‌شوند برای نمای سر از حرف (P) مخفف گزینه (PLAN) و برای نما از حرف (E) مخفف گزینه (ELEVATION) استفاده شده است.
