برج شبلی دماوند

زرین تاج شبلی

برنامه پیشنهادی تعمیرات در این سال دو بند اساسی را در بر داشت:

۱- مبارزه با رطوبت

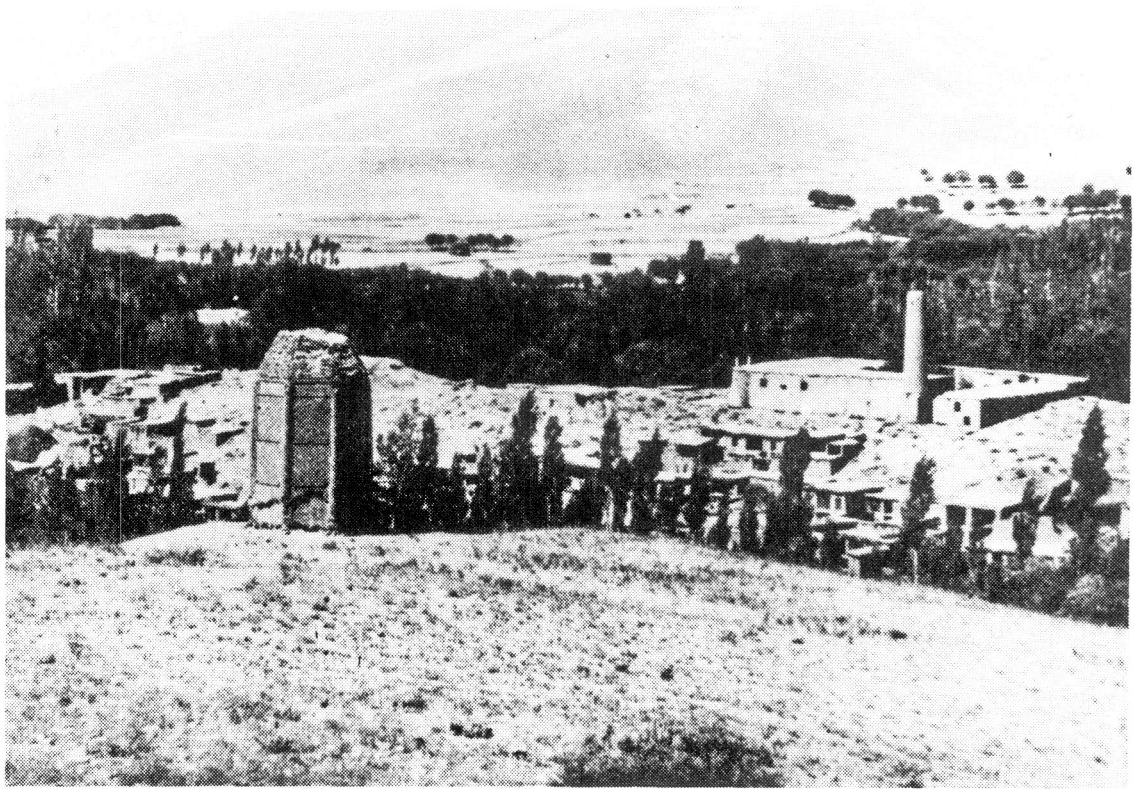
تصویر دیگری از برج از آلبومخانه سلطنتی که برج اطراف آن را قبل از مرمت های دوره های اخیر نمایش میدهد

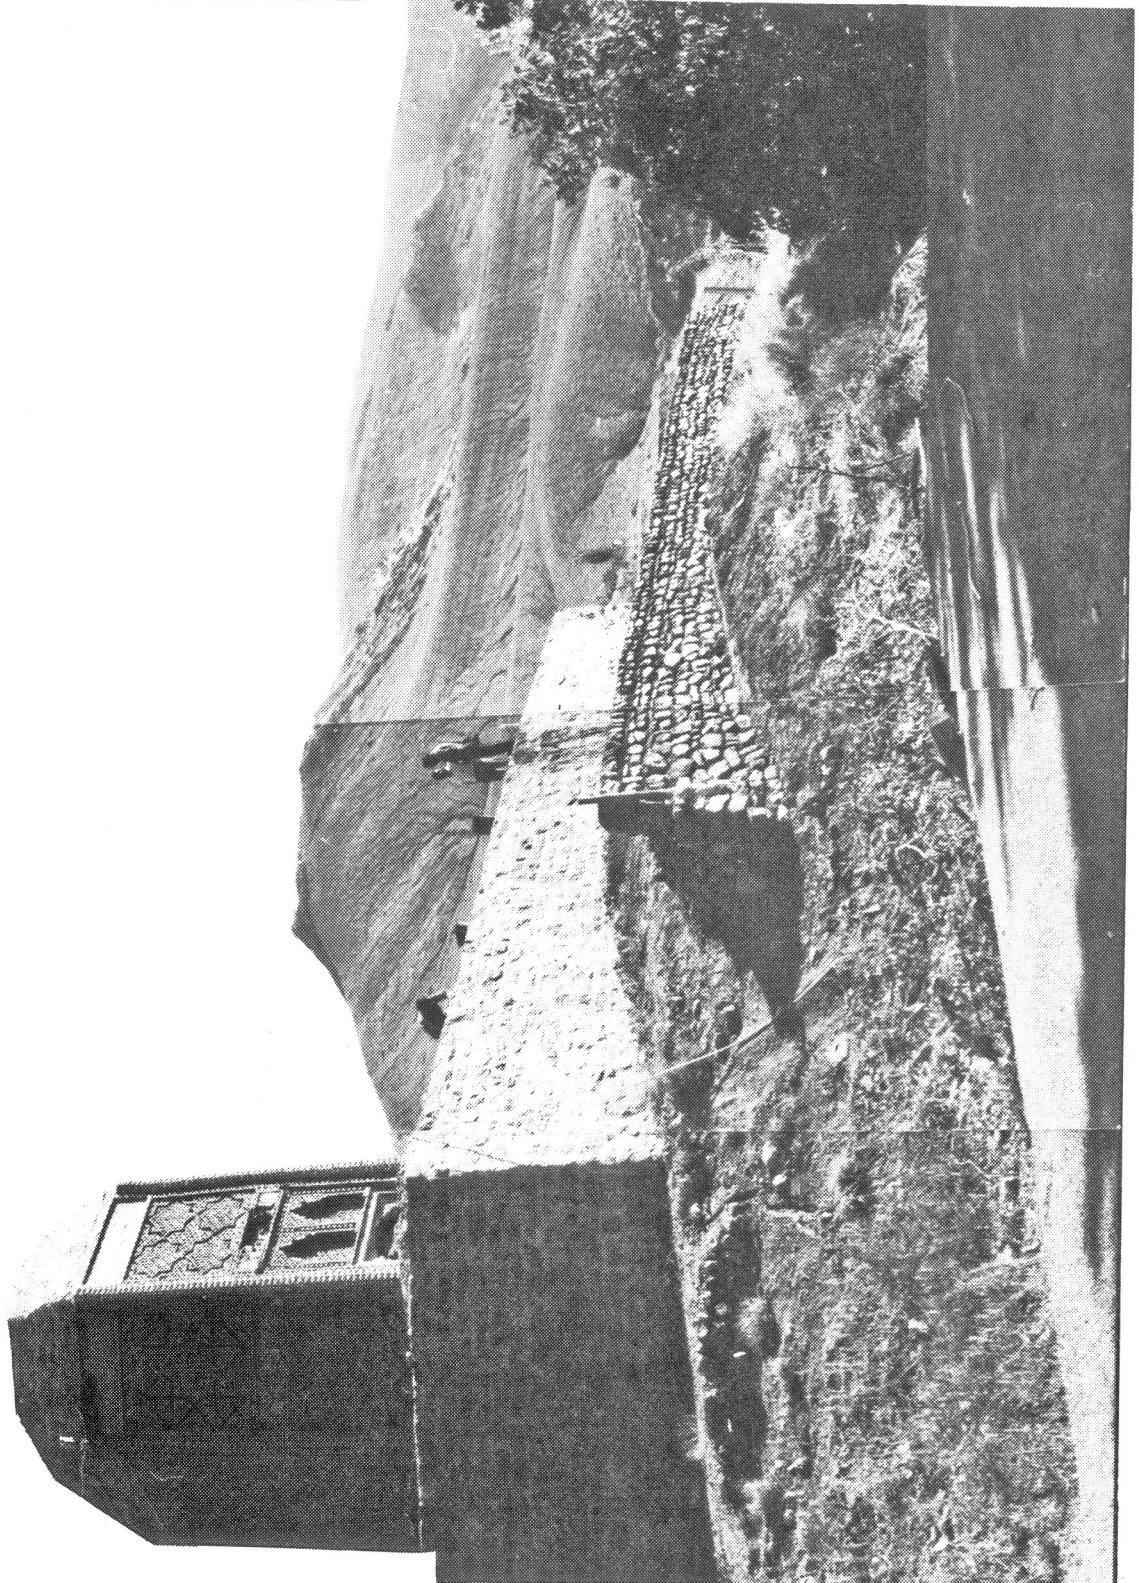
نمایش موقعیت طبیعی برج شلی در جنبه جنوبی وصفه‌های ایجاد شده در محوطه

همانگونه که اشاره شد بنای برج بر روی تپه قرار
گرفته و به منظور تسطیح و ایجاد فضای مناسب برای ایجاد
برج صغه سازی شده است. فلسفه ساخت صغه در
تعمیرات نیز مورد توجه قرار گرفته و برای ایجاد فضای
مناسب جهت گردش در اطراف بنا و نیز ملحوظ داشتن
تدابیر حفاظتی و استحکامی در ارتباط با بنا، ضمن انجام
تعمیرات روی بنا در اطراف آن نیز با استفاده از شیب
منطقه صغه سازی شده است.

این صغه سازی طی دو مرحله صورت پذیرفته
است. صغه اول در جنوب با فاصله حدود ۱۰ متر و در
غرب با فاصله حدود ۵ متر از بنا با سنگ لاشه و ملات بتن
و با حداکثر ارتفاع ۲/۵ متر ایجاد شده است. صغه دوم
بمنظور تقویت صغه اول در فاصله یک متری از آن و با
ارتفاع حداکثر نیم متر در گوشه جنوب غربی بر پا گشته
