مسجد جامع ورامین

پیرو سیاست‌های بازیرائی مسجد جامع ورامین و در تداوم احیاء بخش شمالی مسجد، مطالعات و بررسی‌های لازم در زمینه بازسازی طاق ایوان شمالی در برنامه مرمت قرار گرفته که طی دو مرحله به انجام رسید.

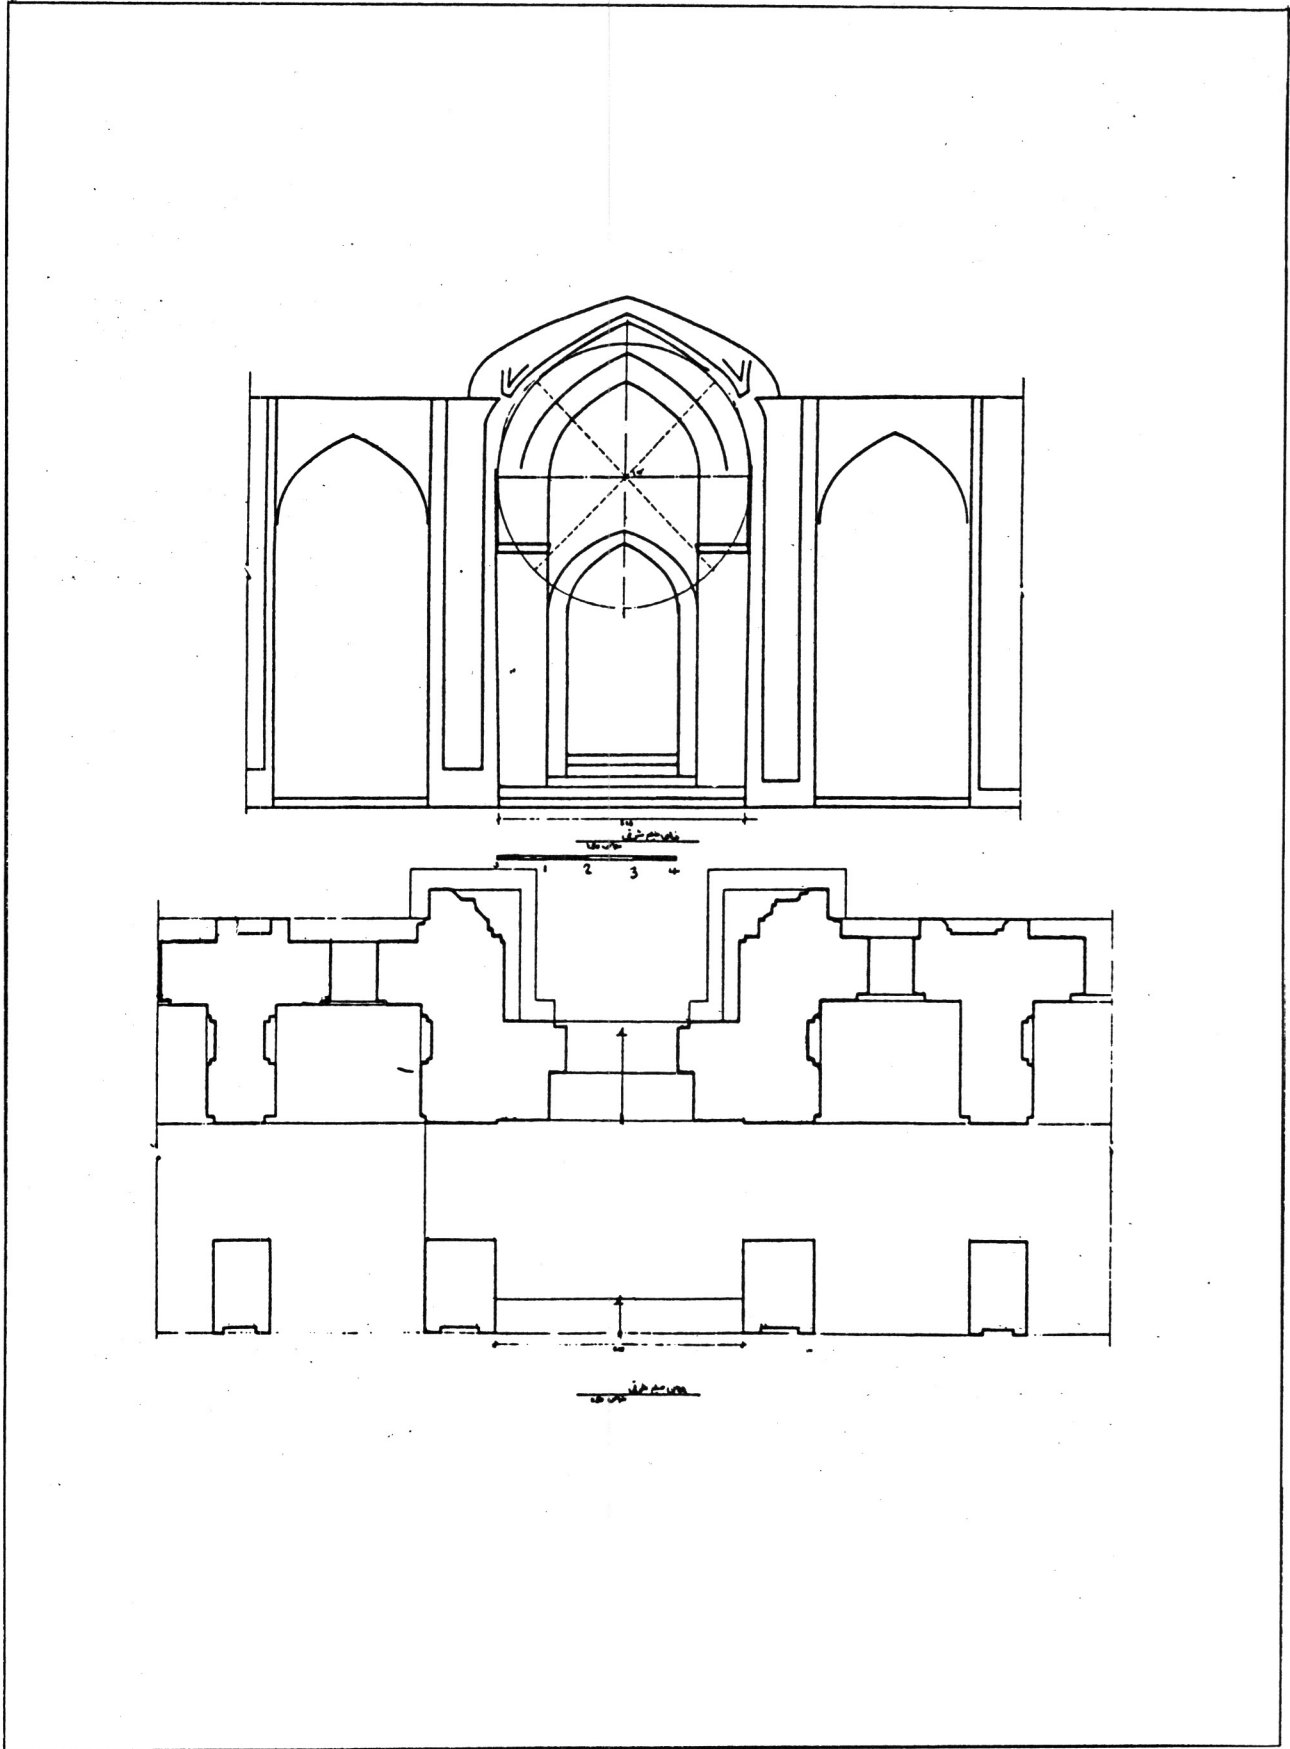
خانیق متقطع شرقی بحری طاق بی ازبلا لانه نمودن شیخ طاق

تمیز نمودن سطح کلی پشت طاق‌ها و برداشتن ملات‌های اضافی و آماده نمودن پشت طاق برای پالانه نهائی. نحوه اجرای پالانه پشت طاق به این ترتیب بود که پالانه از محل اولین شکستگی (مقصود اولین جایی است که از ضخامت طاق کاسته شده است) آغاز و به تیزه منتهی می‌گردد.

ضخامت پالانه در محل شروع طبیعتاً با در نظر داشتن کاهش نیم آجر از ضخامت طاق، نیم آجر خواهد بود که در شکستگی‌های بعدی به سه چارک افزایش می‌یابد ولی بار دیگر در محل تیزه به نیم آجر می‌رسد. به نحوی که ضخامت طاق در محل تیزه در نهایت امر دو آجر خواهد بود. ذکر این نکته ضرورت دارد که ضخامت طاق ایوان شرقی نیز در محل تیزه دو آجر است. ملات بکار گرفته شده در پالانه همان ملات گچ و خاکی است که طاق با آن به اجرا در آمده است تنها جهت تیزتر بودن اندکی درصد گچ آن افزایش یافته است. در نهایت سطح خارجی پالانه و پشت طاق با دوغاب گچ تیز پوشش شد.
