## گذری به کرمان پس از زلزله سیرج و گلباف

سعیدی ، هاشمی ، شیرازی

گذر ما از کرمان و اطراف آن در روزهای ۱۲، ۱۳، ۱۴ و ۱۵ مرداد ماه ۱۳۶۰ ، کمی پس از رخداد اسفبار زمین لرزه سیرج و چهار فرسنگ در تاریخ سه شنبه ششم مرداد ماه بود . زلزله‌ای به بزرگی  $M = 7/1$  ریشتر که ۱۳۰۰ نفر کشته و هزاران زخمی در منطقه بجای گذاشته بود . زلزله‌ای که تاکنون در تاریخ آن منطقه سابقه نداشته است . پیش از آن در روز پنجشنبه ۲۱ خرداد ماه ۱۳۶۰ زلزله‌ای به بزرگی  $M = 6/7$  ریشتر در قسمتی از استان کرمان رخ داده بود که بر اثر آن گلباف به کلی ویران شد و حدود ۱۱۰۰ نفر کشته و ۴۰۰۰ نفر زخمی یجا گذاشته بود . هر دو زلزله خساراتی به کرمان ، ماهان ، جوپار که مورد بازدید قرار گرفت وارد آورده بود ، گزارش دقیقی از بزرگی زلزله احساس شده در

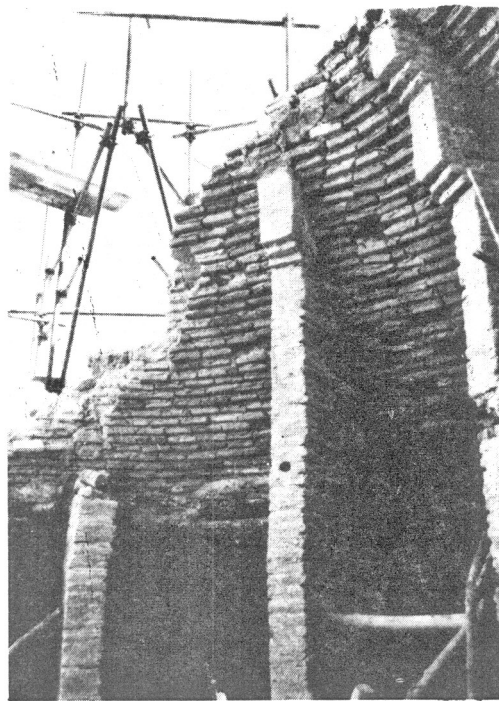
گنبد شاه نعمت الله ولی - ماهان

طرز آجر چینی گنبد و نحوه قرارگرفتن خشخاشیها

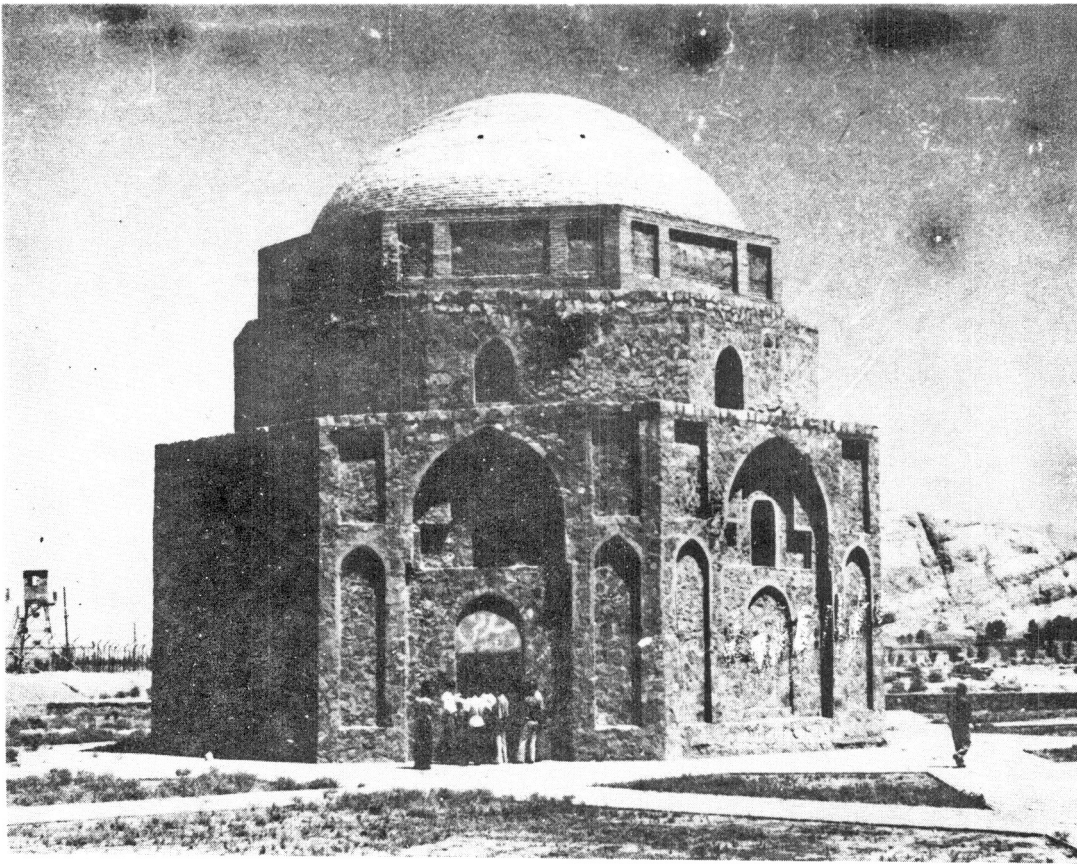
نمای داخلی گنبد جبلیه کرمان

در حین تعمیرات ( قبل از زلزله اخیر )

تعمیرات اساسی بنا، با شیوه ای سنتی، چند سال پیش با تمام رسیده است. مسلم نیست که حجم خارجی بنا در حال حاضر همان باشد که در اصل بوده است. هیچگونه اثر مخربی ناشی از زلزله در هیچیک از اجزاء ساختمان مشاهده نگردید و چنین به نظر میرسد که حتی زلزله هایی با شدت بیشتر را تحمل خواهد کرد.

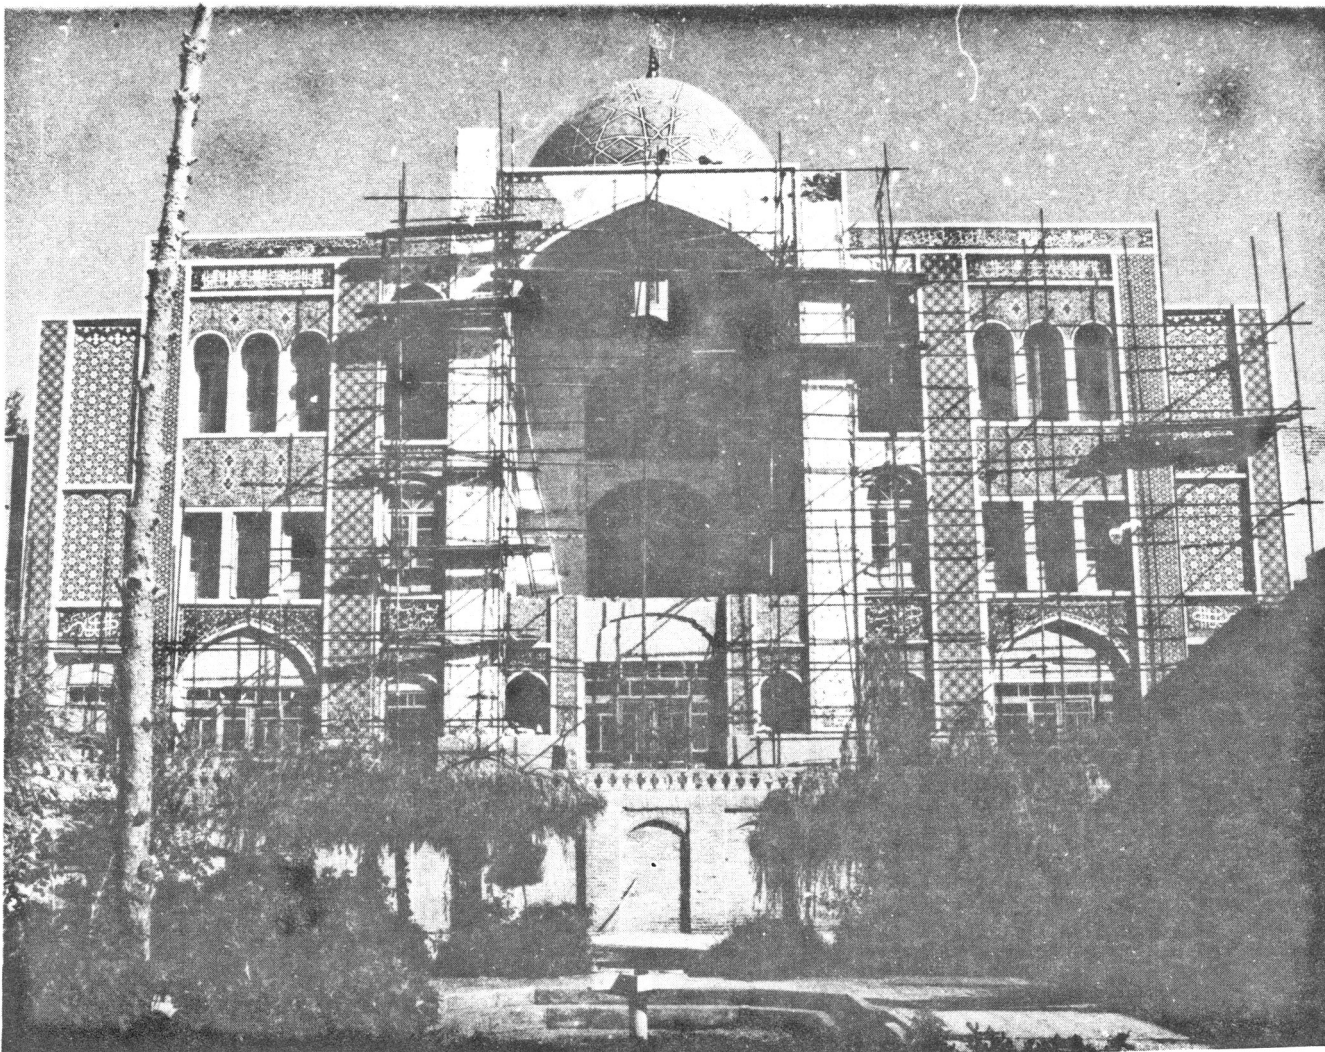
نمای اصلی شاهزاده حسین چوپار- کاشیکاریهای نما اخیراً "الحاق شده است

خوشبختانه زلزله اخیر به ساختمان حرم و رواقها آسیبی وارد نیاورده است . که علت آنرا باید در متقارن بودن بنا ، کوچک بودن ابعاد آن ، استقرارش بر روی زمینی مناسب و قدرت استحکامی خوب آن دانست .

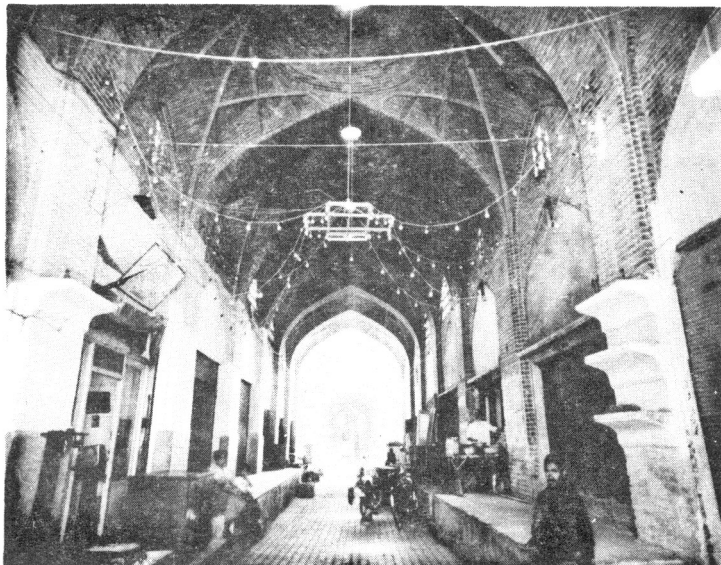
کرمان - بازار مجموعه ابراهیم خان

در مواردی ، مانند بازار ابراهیم خان ، حتی با ارتفاع بلندی که دارد ، بعلت یک پارچه بودن مصالح ، عدم وجود ضعفهای ساختمانی قبلی در آن و سبکی نسبی ، ساختمان هیچگونه صدمه‌ای ندیده بود . همچنین بخشهایی از بازار که اخیراً "ضعفهای ساختمانی آن برطرف شده و آوار پوشش آن بحداقل رسیده و تعمیر شده بود
