# پیشنهاد روشی برای آسیب‌شناسی تک دانه‌های بازار نمونه موردی، تیمچه سرباز در بازار قزوین

دکتر اصغر محمد مرادی

مهندس محمد جواد دستمالچیان

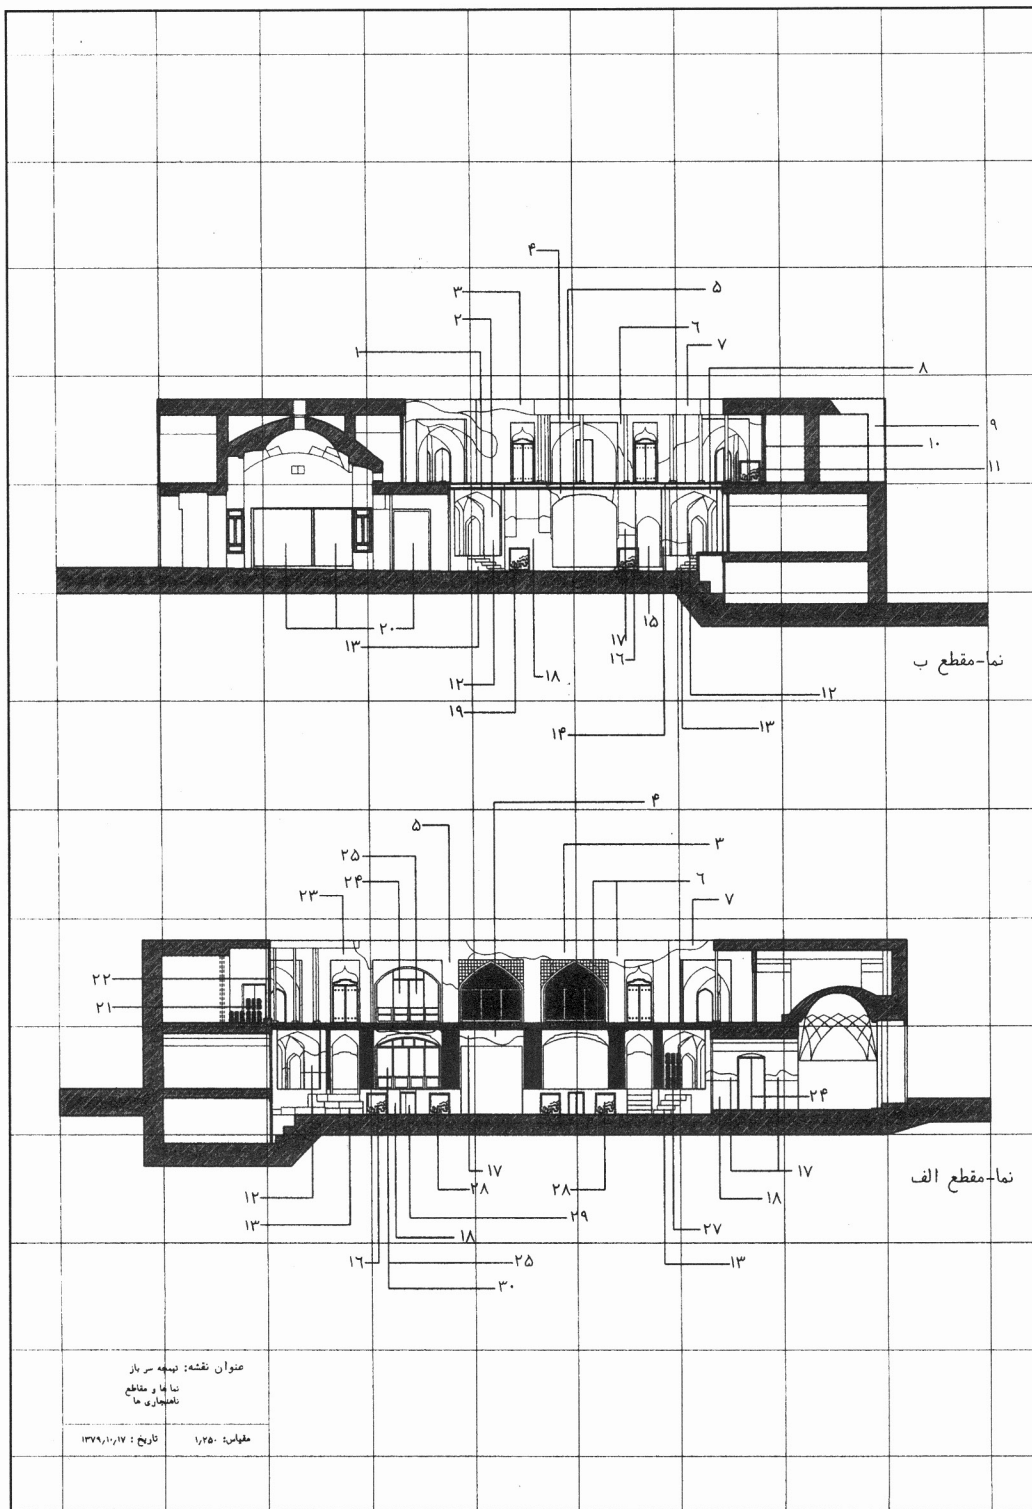
تیمچه سرباز، نماها و مقاطع، ناهنجاریها

۲۸- عوض شدن الگوی اصلی ورودی زیرزمین و نامتناسب بودن وضع موجود با الگوی معماری بنا.

۲۹- مسدود کردن در و پنجره با تخته‌های چوبی به جای شیشه‌های شکسته که ناشی از عدم رسیدگی کافی به بنا می‌باشد.

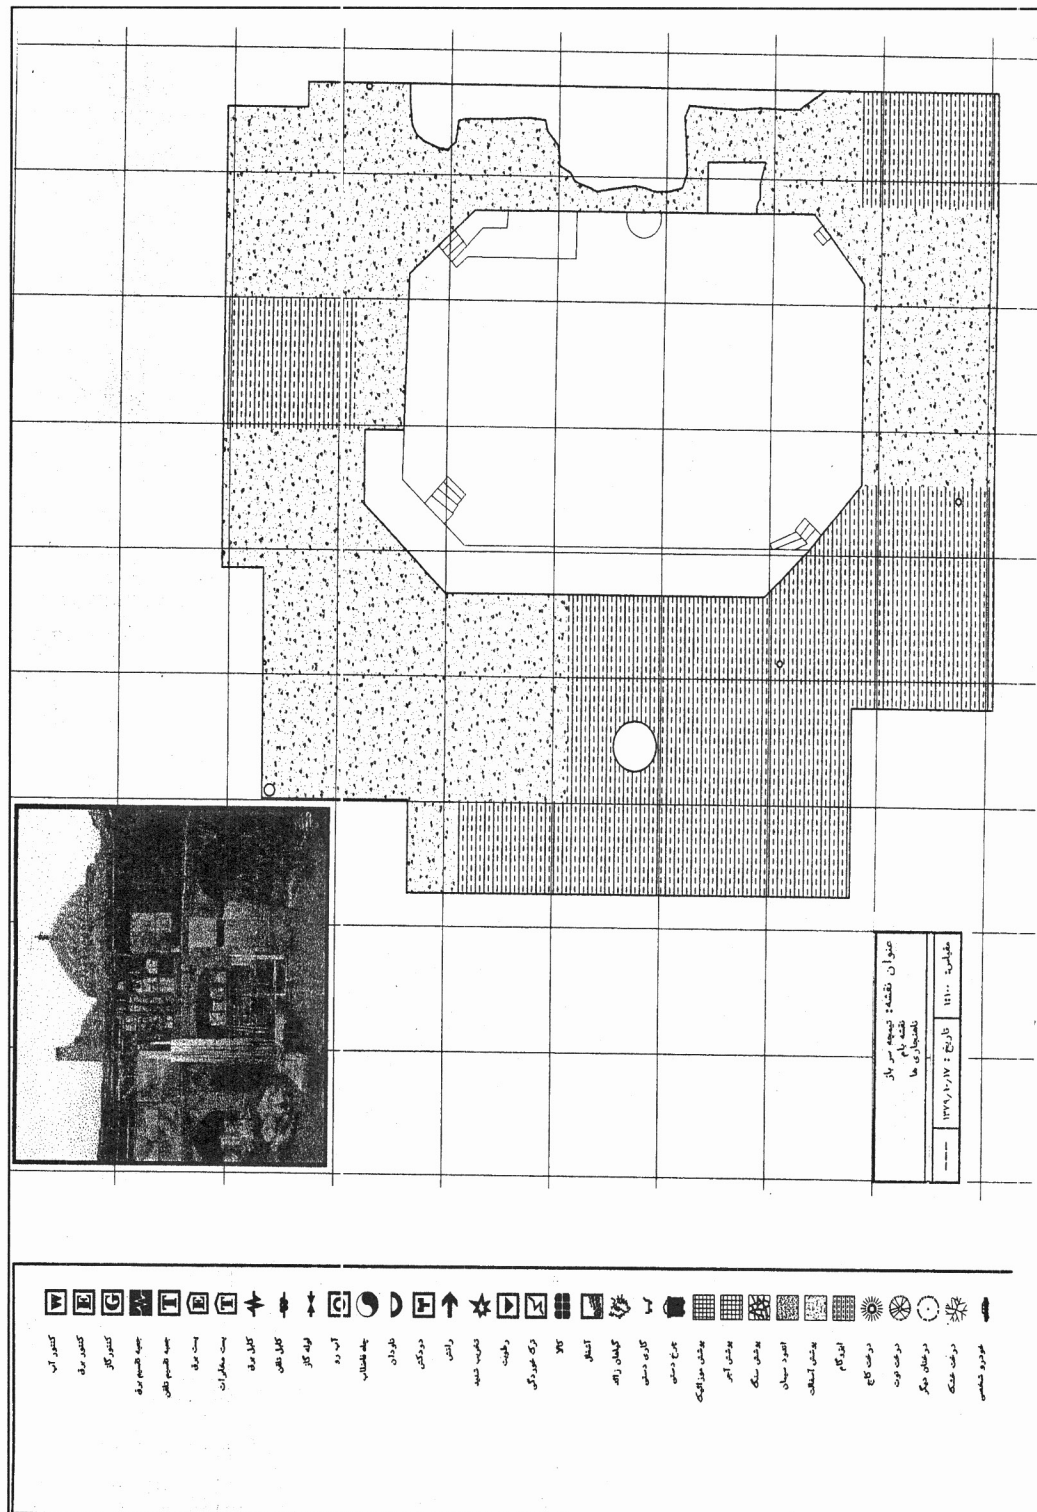
تیمچه سرباز، نقشه بام، ناهنجاریها

بیشتر آب روهای بام در حاشیه غربی آن قرار دارد که به علت شیب بندی نامناسب، دفع آب‌های ناشی از بارندگی به درستی انجام نمی‌شود.

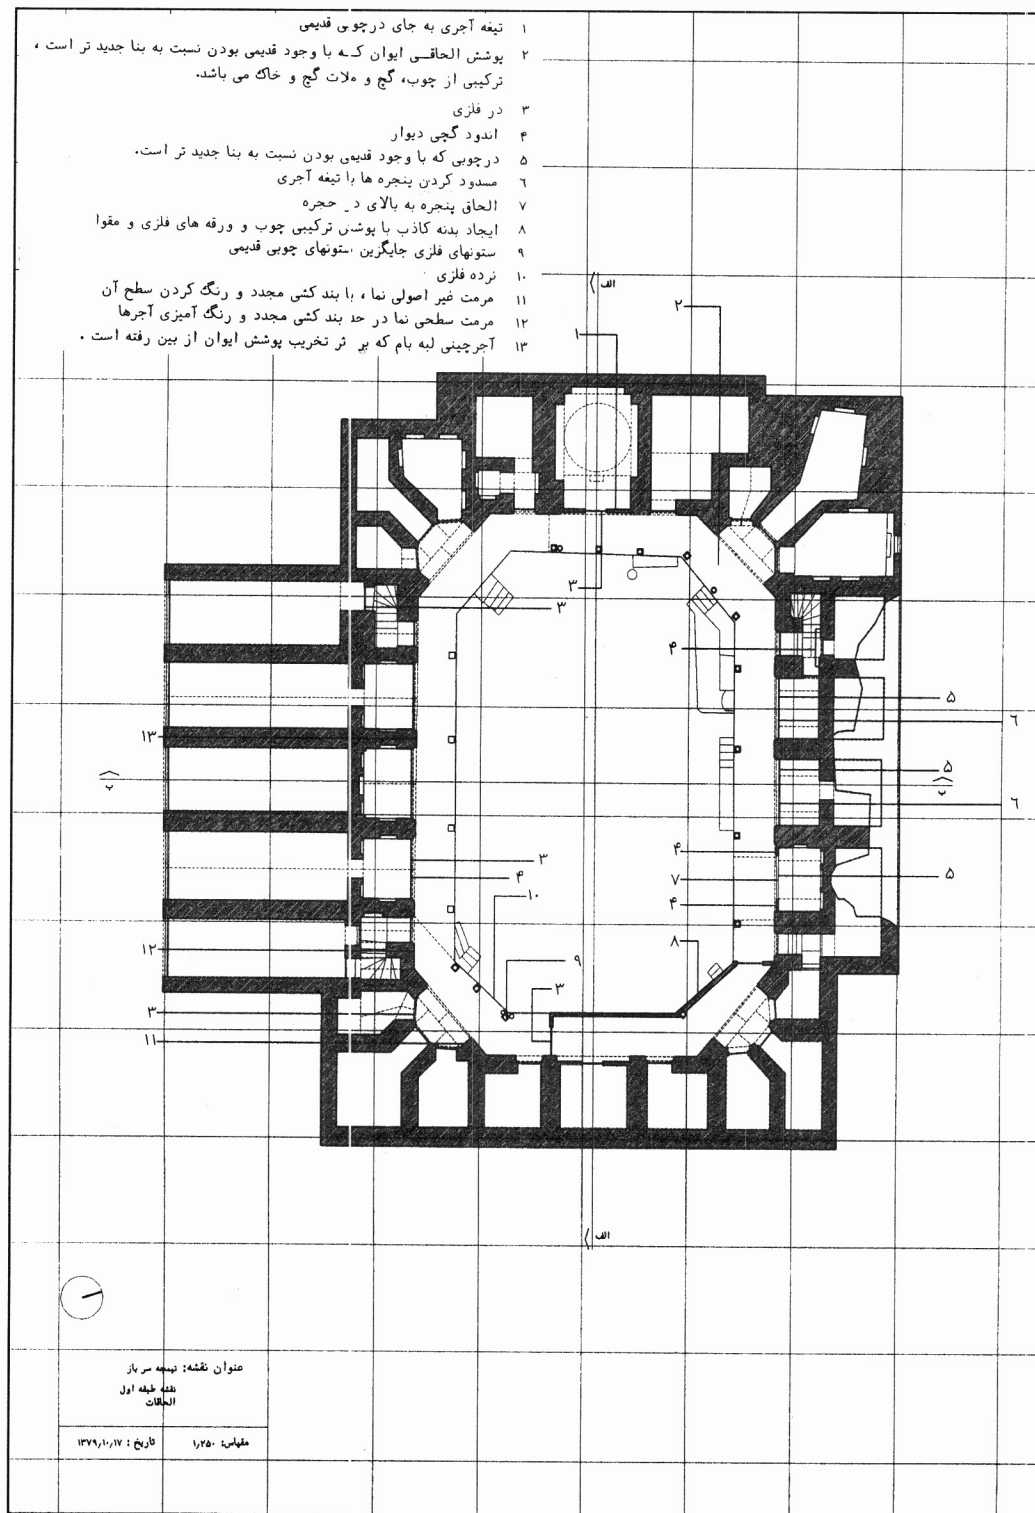
تپه سرباز، نقشه طبقه اول، الحاقات

- پوشش سقف ایوان در طبقه اول با وجود قدیمی بودن در دوره های بعدی به بنا الحاق شده است.
- سطح نما در قسمت جنوب شرقی طبقه اول با بندکشی مجدد و رنگ کردن سطوح آن به صورت غیراصولی مرمت شده است.
- برای جلوگیری از ایجاد گل و لای در هنگام بارندگی، با ریزش آب، کف حیاط با استفاده از تکه سنگ های ناهمگون به صورت خشکه چینی و موقت اجرا شده است.
- هیچ یک از الحاقاتی که به منظور مرمت و بهبود وضعیت بنا انجام گرفته، اصولی و صحیح نمی باشد.
- الحاق سکوها و پله های بتانی در جلوی ورودی حجره ها، برای تسهیل دسترسی از حیاط به آن ها انجام گرفته است.

- به دلیل مداخلات غیر اصولی و ناشیانه در طبقه همکف قسمت پایین دیوارها با اندود سیمانی و در مواردی با اندود گچ پوشانده شده است.
- بیشترین الحاقات مربوط به اجرای اندودهایی است که بر روی قسمت های فرسوده پایه ها و دیوارها اجرا شده است.
- برخی از در و پنجره های قدیمی به جای مرمت، با در و پنجره های فلزی و چوبی جایگزین شده اند.
- بخشی از ایوان طبقه اول با ایجاد بدنه کاذب با پوشش ترکیبی از چوب و ورقه های فلزی و مقوا به صورت انبار کالا در آمده است.
- بیشتر بخش های الحاقی به تیمچه از جنس فلز است و شامل در و پنجره، پله، نرده، ستون و کرکره می باشد.
- الحاقات نامناسب جدید و ناهمگون با مصالح اصلی بنا سبب از بین رفتن هماهنگی و یکپارچگی ظاهری بنا شده است.
