اسپی مزگت

فاطمه کشاورز خالقی

دانشگاه آزاد اسلامی واحد مرکزی تهران

۱۳۸۳

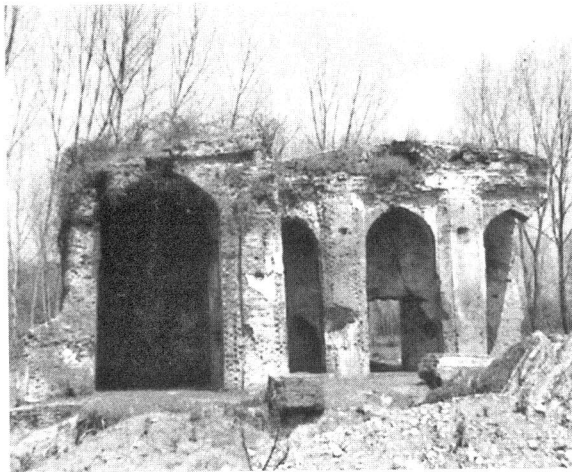
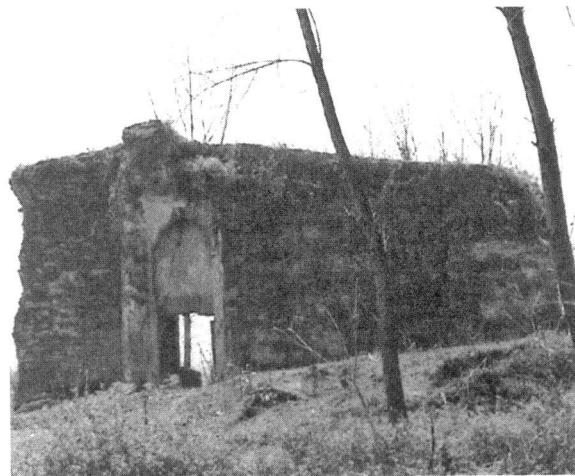
باقیمانده آثار مسجد اسپه مزگت

آنچه که از بنا دیده می‌شد فقط دو نیمه رواق شمالی و غربی و تعداد کمی قطعه ریخته شده بر زمین در بخش جنوبی بنا بود. در ابتدا تصور می‌شد که این بنا از یک حیاط مرکزی و رواقی در دورتادور آن تشکیل شده است، اما طی سه دوره

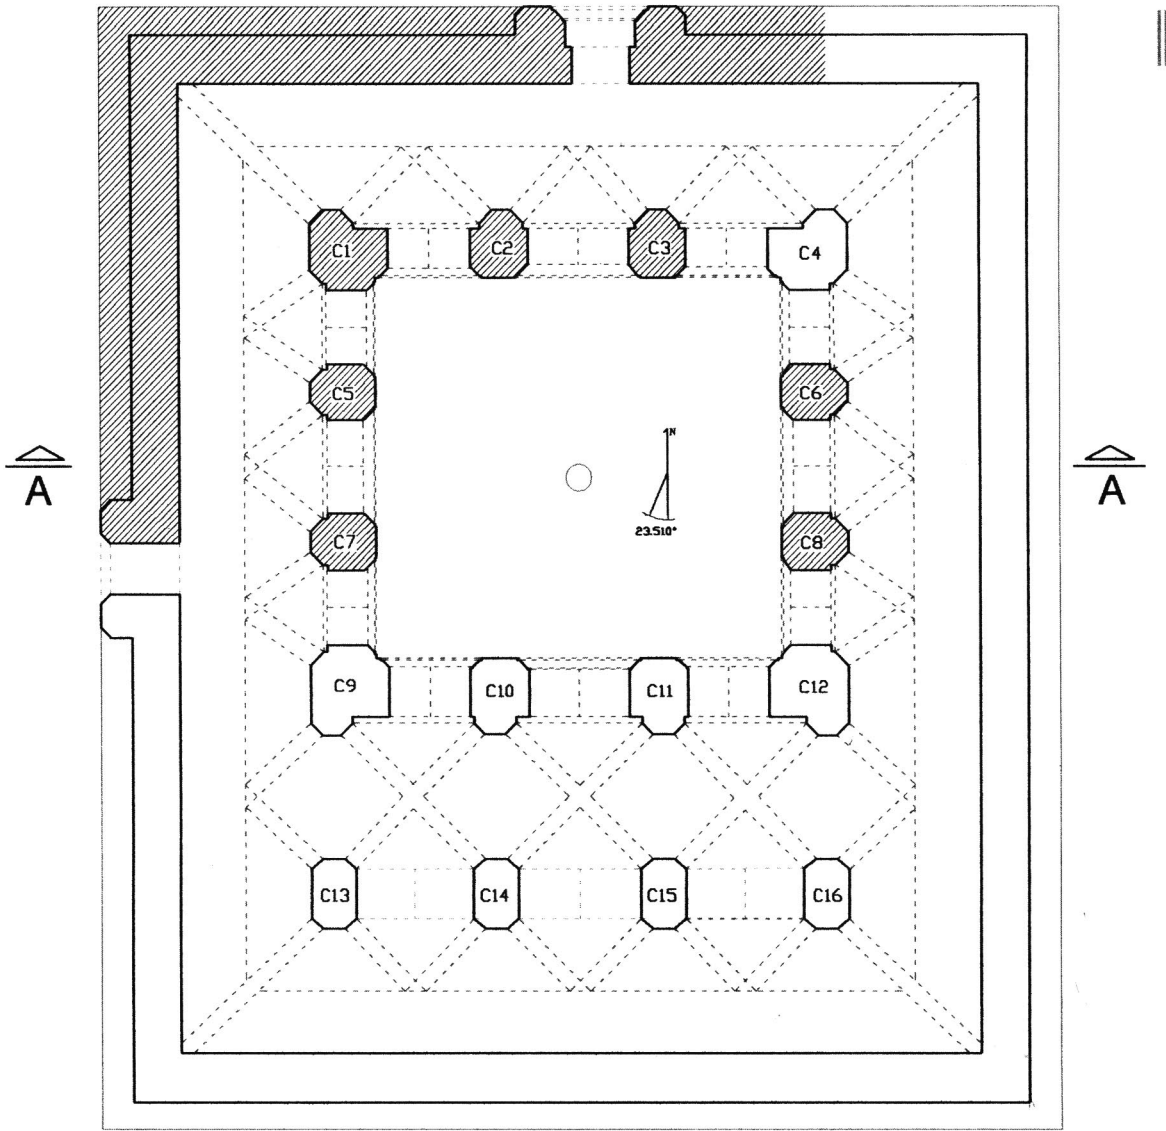
پلان مسجد اسپي مزگت

SC:1/200

ستونهای آجری تخریب شده و در امتداد ستونها در دیوار پی‌گردی و کاوش باستان‌شناسی قطعات زیادی در بخش جنوبی بنا بدست آمد که نشان می‌دهد که این بنا در بخش جنوبی خود شبستانی با دو فرش‌انداز داشت. فرم و پلان بنا با توجه به کاوشهای باستان‌شناسی ناتمام انجام شده شامل یک حیاط مرکزی است که در شمال و شرق و غرب، رواقی، حیاط را احاطه کرده که هر کدام ۳ دهانه به سمت حیاط دارند. شبستان جنوبی با توجه به قطعات بدست آمده از حفاریها (تاکنون) از ۳ دهانه به سمت حیاط و ۲ چشمه عمق تشکیل شده است. در هر چهار جهت، دهانه میانی عرض و ارتفاع بیشتری نسبت به دهانه‌های کناری خود دارد. ابعاد مسجد ۳۳/۲۷×۲۳/۸۱ متر است. ستونهای میانی رو به حیاط مثل هم هستند با این تفاوت که ستونهای ضلع جنوبی کمی بزرگتر از ستونهای دیگر هستند و بر روی نمای رو به حیاط آنها تزیینات گیاهی دیده می‌شود (C۱۰ و C۱۱). ستونهای کنج نیز شبیه به هم هستند، اما ستونهای جنوبی کمی بزرگتر از ستونهای شمالی هستند. اما در بخش شبستان متاسفانه تاکنون به غیر از یک سرستون میانی هیچ نشانه‌ای از شکل

ضخامت دیوارها در پایین ۱۲۶ سانتی متر است. دیوار در بالا کمی به سمت ستونها متمایل می شود. ضمناً مقداری نیز از ضخامت دیوار کاسته می شود (۲٪). تاکنون هیچ اثری از محراب این مسجد بدست نیامده است. در بخش باقیمانده دو در وجود دارد. ارتفاع باقیمانده سردر شمالی بنا ۸/۴۰ متر است که بلندترین بخش مسجد را تشکیل می دهد. سردر غربی بنا فرو ریخته و قسمت کمی از آن باقی مانده است که با فرض دو فرش اندازه بودن شبستان این ورودی وسط دیوار ضلع غربی قرار می گیرد. سقف رواقها نیمی چهار تاقی (در سمت ستونها) و نیم دیگر گهواره ای (در سمت دیوار) است. تمامی قوسها و تاقها به صورت رومی اجرا شده است. معماری این بنا، معماری بومی منطقه نیست، اما با معماری گیلان به شکل زیبایی تلفیق شده است. سقف را با مصالح بنایی (آجرهای قرمز ۲۳×۲۳×۶ و ملات آهک) به سمت شرق و غرب شیبدار کردند و برای سبک کردن آن در ضلع شمالی و جنوبی بالای قوسهای دهانه ها و در ضلعهای شرقی و غربی بالای ستونها کنوسازی کردند. شیب سقف حدود ۱۵٪ است. بام بنا سفال پوش است و از سفالهای تخت به ابعاد ۴۰×۶۰ سانتی متر و ضخامت ۲ سانتی متر و سفالهای L شکل استفاده شده است. برای نصب سفالها به بام برخلاف بامهای سفال پوش گیلان از ملات آهک استفاده شده است. تزیینات بنا شامل کتیبه کوفی و تزیینات درشت گیاهی است.
