# عمارت خورشید کلات نادر

رجبعلی لباف خانیکی

### مطالعه و گمانه زنی عمارت خورشید کلات نادر

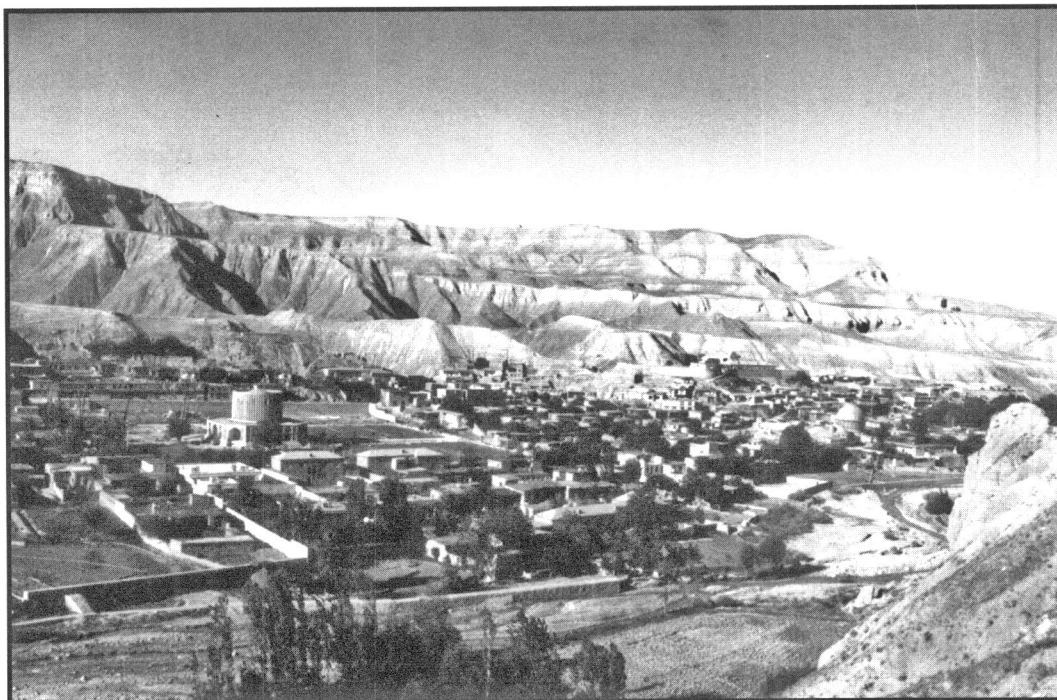
موقعیت عمارت خورشید در میانه دژ کلات

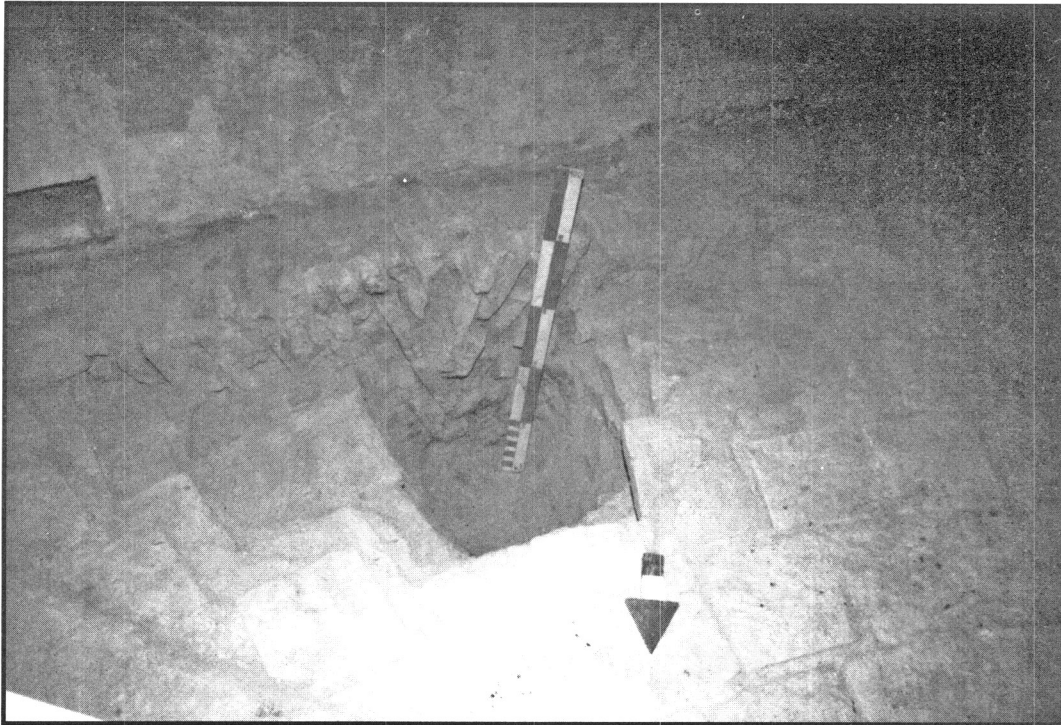
نمای تیزه یک تاق در مجاورت دیوار

شالوده دیوارها نیز تیزه تاقهایی را در مجاور اضلاع دیگر ظاهر کرد. در کنار یکی از تاقها گمانه کوچکی باز و تا عمق ۸۰ سانتی‌متر خاکبرداری شد، این تاق آجری ۷۵ سانتی‌متر ضخامت داشت و کاملاً مشخص بود که آجرهای جلو تاق شکسته شده‌اند با مشاهده این پدیده این احتمال امکان یافت که فضای زیرزمینی دیگری در زیر فضای هشت ضلعی وجود داشته که با برداشتن سقف آن از شفته و آجر انباشته شده است و آن می‌توانست در حکم سردابه‌ای برای مقبره‌ای بسیار قدیمی‌تر باشد. ستونهای فعلی که سقف سردابه را بر پا نگاه داشته‌اند بر روی کفی استوار شده‌اند که پس از انباشتن سردابه حاصل شده است، بنابراین سقف سردابه فعلی نیز باید جدید باشد و در اثبات این فرضیه در ارتفاع ۲/۶۰ متر و ناحیه پاکارتویزه که در دیوار و برش آجرها تعبیه شده گمانه‌ای ۵۰×۵۰ سانتی‌متری بر روی اندود گچ ایجاد و اندود برداشته شد. تغییر ملات از یک طرف و برش آجرهای افقی دیوار جهت

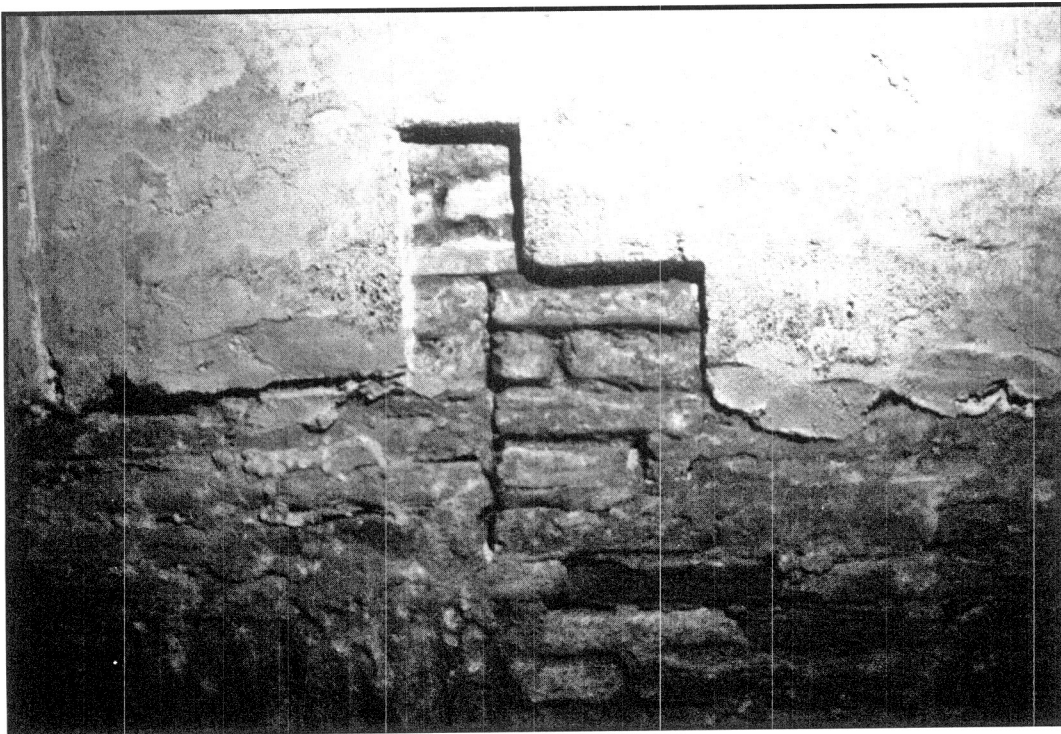
نمایش تعبیه پاکارتویزه در جوف دیوار

ایجاد پاکارتویزه از سوی دیگر معلوم داشت که دیوار اصلی و کهن بنا از بالا تا ارتفاع فعلی ۲/۷۰ متر برداشته شده و با ایجاد تویزه‌ها و برافراشتن چهار ستون در کف با پوششی ۹ چشمه تاق ایجاد کرده‌اند، ایجاد چنین پوششی این معنی را می‌داد که خواسته‌اند پوشش اولیه و بلند این فضا را خرد کرده و کوتاه کنند تا بر روی آن بتوانند کف مسطح و بنایی جدید بنیان گذارند. در این مرحله برای ما مسلم شده بود که فضای هشت ضلعی در گذشته بنایی بوده است با سقف بلند ولی این بنا با ورودی فعلی آن همخوانی ندارد اما با پلکانی که به تأسیسات فوقانی کشیده شده تطبیق دارد و مثل ورودی آب انبار با سقف مایل به بالا منتهی می‌شود. برای یافتن ورودی اصلی روی دیوار در جهات اصلی بنا گمانه‌هایی به عرض ۱۵ سانتی‌متر در روی اندود گچ حفر و گچهای روی آجرها برداشته شد، در سمت غربی یک شکستگی در دیوار مشاهده شد که با برداشتن اندود گچ در این قسمت یک درگاهی در ابعاد ۲×۱/۱۴ متر مشخص شد و با برداشتن درگاهی معلوم شد که در دوران نه چندان قدیم دیوار شکافته شده و راهی از درون فضای هشت ضلعی به فضاهای اطراف آن باز شده است اما این راه چندان مورد استفاده قرار نگرفته و مجدداً با مصالح نازل‌تر بسته شده است. ما در مطالعاتمان از این اقدام بهره‌های فراوان بردیم که در جای خود خواهد آمد. با نادیده گرفتن این راهرو برای ما مسلم شد که ورودی اصلی فضای هشت ضلعی باید از طریق ورودی فعلی باشد و جهت روشن شدن این نکته که چرا سقف فعلی راهرو بر فضاهای بالا تطبیق داده شده، در نقطه حد فاصل پوشش راهرو و دیوار نیز گمانه‌ای در ابعاد ۳۰×۴۰ سانتی‌متر انتخاب و اندود گچ برداشته شد و مشخص شد که در اینجا نیز با استفاده از راهرو قبلی و کندن دیوار آن، پوشش فعلی را در دیوار جا داده‌اند با گمانه زنی‌های انجام شده فضای هشت ضلعی زیرین را تقریباً شناخته بودیم ولی ماهیت فضاهای اطراف هنوز مبهم بود و نمی‌دانستیم که آیا فضاهای اطراف همزمان با آن ساخته شده‌اند یا نه. نخست انتهای تاق

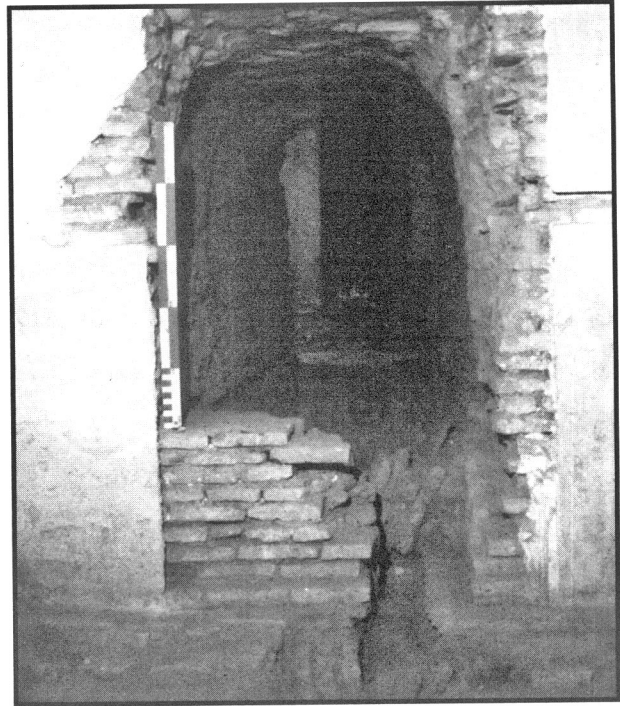
نمایش درگاهی حفر شده در دیوار سردابه پس از تخلیه

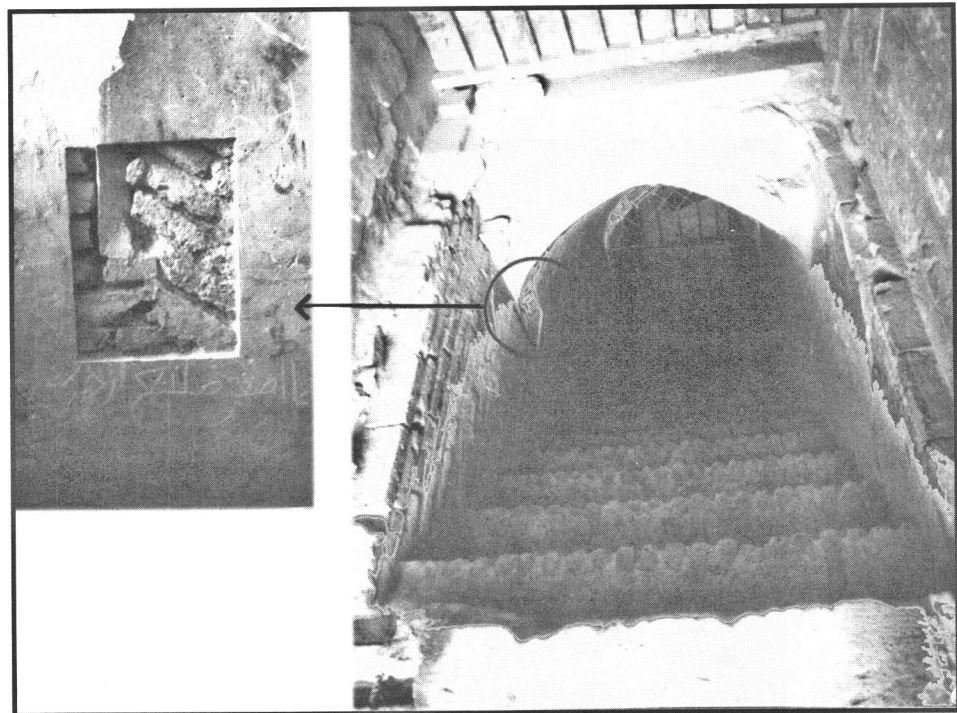
ورودی فعلی سردابه و نمایش تعبیه پوشش جدید در جوف دیوار اولیه آرامگاه

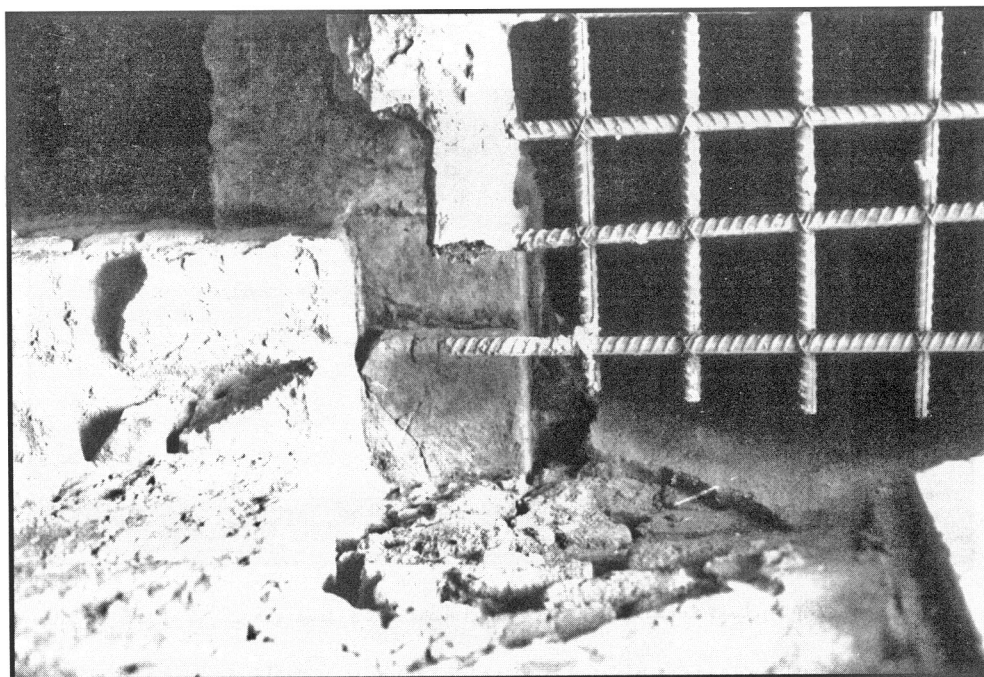
نمایش حفره‌ای که در آستانه ورودی سردابه به زیرزمین باز شده است.

با تغییر کاربری مقبره در دوران قاجاریه بعید نیست که از فضاهای زیرزمین اطراف سردابه به عنوان زندان استفاده شده باشد زیرا علاوه بر گواهی معمربین محلی به وجود زندان در آن فضاها در ابتدای ورودی سردابه از کف فعلی حفره‌ای زیرزمین باز می‌شود که می‌تواند محل عبور شخصی به زیرزمین یا ارسال مواد غذایی به آن فضاها تاریک و قابل کنترل باشد. چنین پدیده‌ای را در بخارا و در زندان امیر عالم خان منعیت، مجاور ارگ بخارا نیز مشاهده کردیم که اتفاقاً از نظر زمانی عصر حکمروایی ترکان جلایر بر کلات نزدیک است و در جمع‌بندی نهایی با استفاده از نتایج حاصل از گمانه زنیها و مشاهدات عینی سیر تحول مقبره کلات معروف به «کاخ خورشید» را می‌توان این گونه بیان کرد.

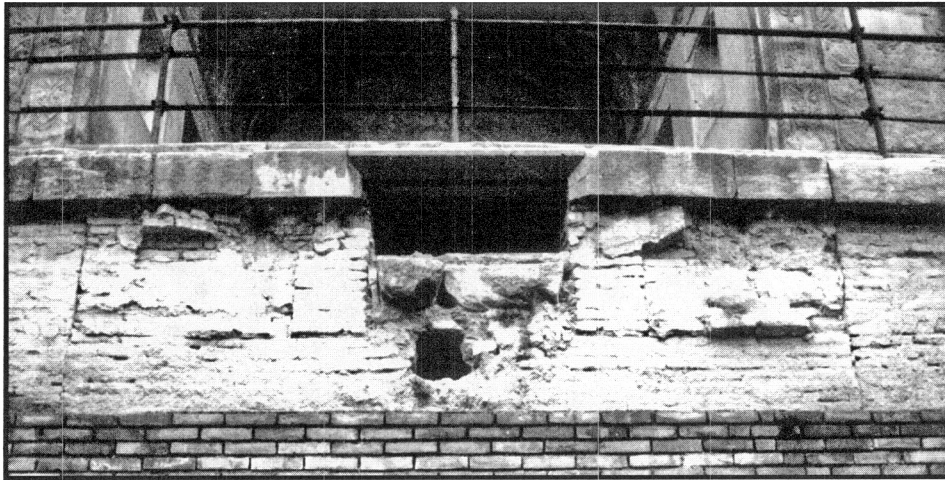
نمایش درگاهی و نورگیرهای مسدود شده فضاهای اطراف مقبره که ابتدا به فضای باز گشوده می‌شده و بعد در زیر پلکان و خاکهای دستی مدفون شده و اخیراً جهت احداث ورودی زیرزمین خاکبرداری شده است.

۳- احتمالاً در قرن هشتم یا نهم هجری بر گرد مقبره هشت اتاق مربوط به هم ساخته شده که دو ورودی از سمت شرق و غرب داشته و ورودی مقبره نیز از طریق آن فضاها به بیرون ارتباط داشته است. این فضاها که اکنون حکم زیرزمین دارند، در آن زمان بر روی زمین ساخته شده و دارای ورودی و نورگیر بوده و جهت اقامت و بیتوته مناسب بوده است. (لوحة ۳)

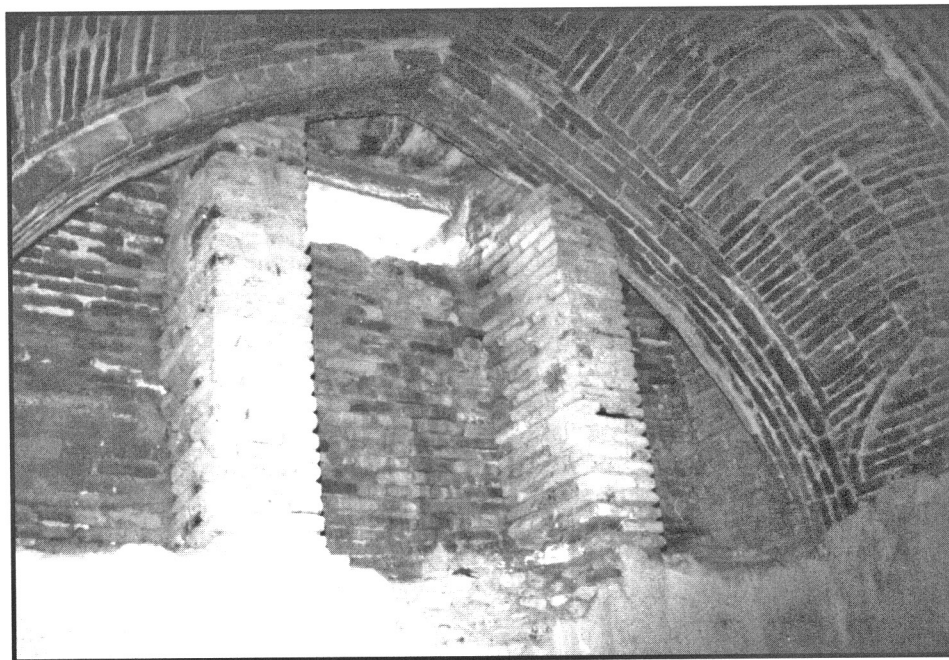
دیوار الحاقی و باربر ایجاد شده در اسپر فضاهای زیرزمین برای تحمل دیوار فضاهای فوقانی.

۶- تصمیم گرفته می‌شود که ایوانها و فضاهایی به تقلید از مقبره پیشین بر گرد مقبره جدید نیز ساخته شود برای استقرار این فضاها دیوار فضاهای زیرین را با دیوارهای الحاقی تقویت کرده‌اند. (لوحه ۸)

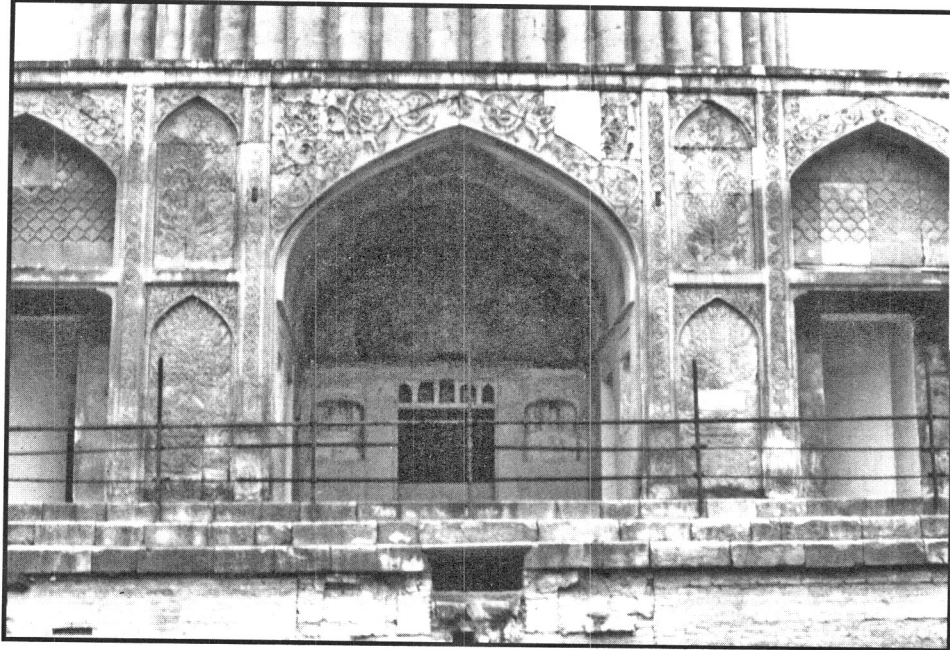
نماکاری سنگ دوران نادر شاه و آرایش مجدد ایوان شرقی.

۸- در اواخر دوران نادرشاه فضای داخلی آرامگاه و رویه بنا با سنگهایی که از معدنی واقع در کلات آورده شده بود، آراسته شد. سنگ‌کاری و حکاکی سنگها آغاز شد اما با کشته شدن نادر در سال ۱۱۶۱ ه.ق حکاکی سنگها نیز تمام ماند.

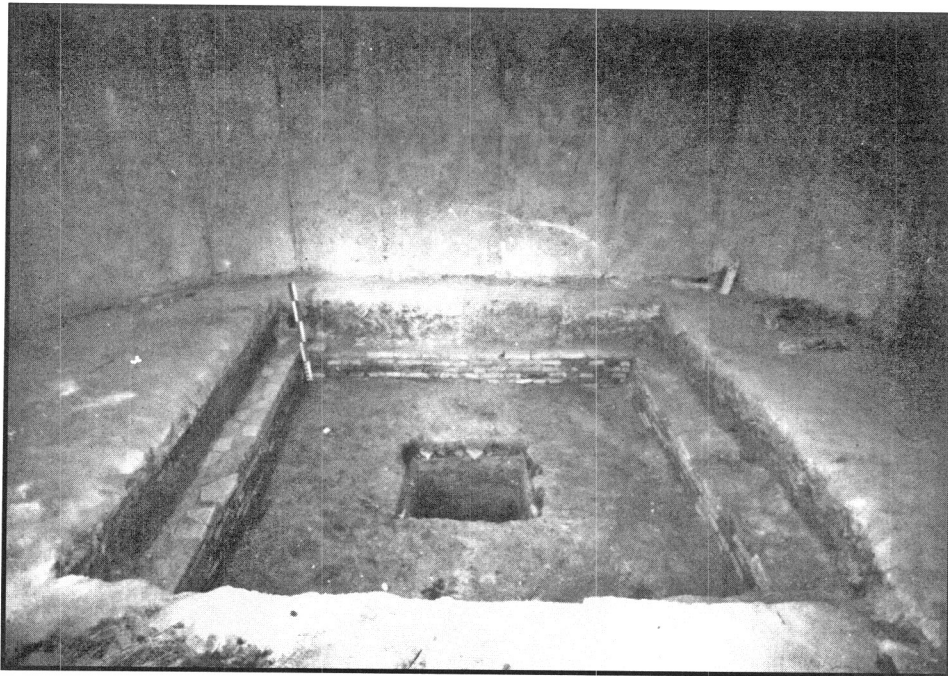
فضای معماری واقع در کف اتاق شمال شرقی زیرزمین که احتمالاً در زمان جلیرها ساخته شده است.

۱۰- در همان دوران در سمت شرقی فضاهای زیرین حمام و تأسیسات دیگری ساخته شد و احتمالاً فضاهای شمالی را به عنوان زندان مورد استفاده قرار دادند.
