کاروانسرای سلیم

(سرپوشیده کوهستانی) در ارمنستان^(۱)

علیرضا علی مددی

دانشگاه دولتی معماری ایروان (ارمنستان)

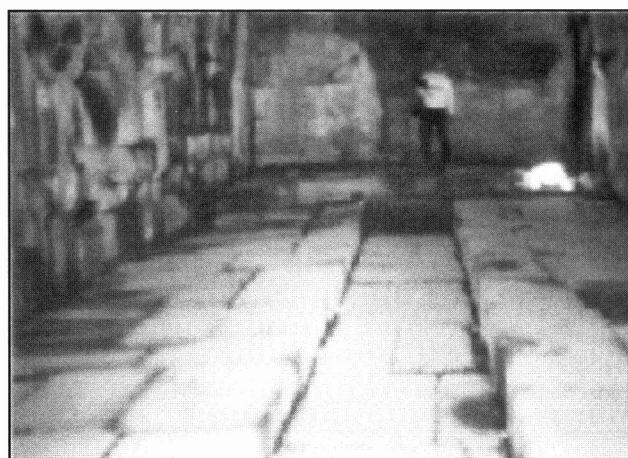
سالن اصلی

تمام کف سکوها و راهرو میانی از سنگ‌هایی با ابعاد مختلف فرش شده است. در قسمت سقف کاروانسرا سه روزنه وجود دارد که سنی شده عمود بر راهرو میانی باشد.

با توجه به اینکه پیاده‌رو میانی از دو سکوی کناری پایین‌تر می‌باشد به این خاطر می‌باشد که مسافری حیواناتشان را برای بارگیری یا تخلیه بار به این قسمت می‌آوردند. یا این احتمال وجود دارد که این پیاده‌رو میانی برای رفت و آمد مسافری و دیگر افرادی که در اتاق انتهایی ساکن بوده‌اند طراحی گردیده است. در قسمت‌های کناری سکوها هفت قوس وجود دارد که در محور طولی، کاروانسرا را به سه راهرو تقسیم می‌کند در درون هر قوس آغل‌هایی تعبیه شده است که به عقیده توکاسکی این آغل‌ها مانع نفوذ حیوانات از راه‌های جانبی به سالن میانی شده‌اند آغل‌ها را با ارتفاع ۵۰ cm طول ۲۲۵۰ cm عمق ۲۵ cm از دو تکه سنگ صیقل داده شده ساخته‌اند که کاملاً به هم چسبیده‌اند به نظر و. هاروتونیان این آغل‌ها جهت آبخور احشام تعبیه گردیده‌اند. در هر آغل چهار سوراخ در سنگ‌ها دیده می‌شود این سوراخ‌ها برای بستن و مهار کردن احشام بوده است. قوس‌های کناری هر کدام از پنج تکه سنگ درست شده‌اند تکه‌های کناری بزرگ‌تر و یک تکه کوچک‌تر در وسط قوس، که آنرا بسیار زیبا و منظم نشان می‌دهد این قوس‌ها روی پایه‌هایی قرار می‌گیرند که، ارتفاع آن‌ها از زمین ۶۵ cm است روی این پایه‌ها بالشتکی به ابعاد ۸۶ * ۸۶ قرار می‌گیرد. این پایه‌ها باعث استقرار قوس‌های کناری قوس‌های سقف سالن میانی در راهروهای جانبی می‌باشد در انتهای سالن میانی یک سکو وجود دارد که بلندای آن

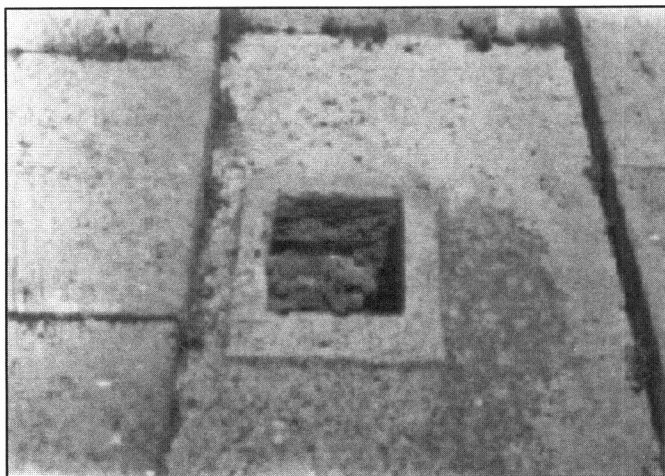
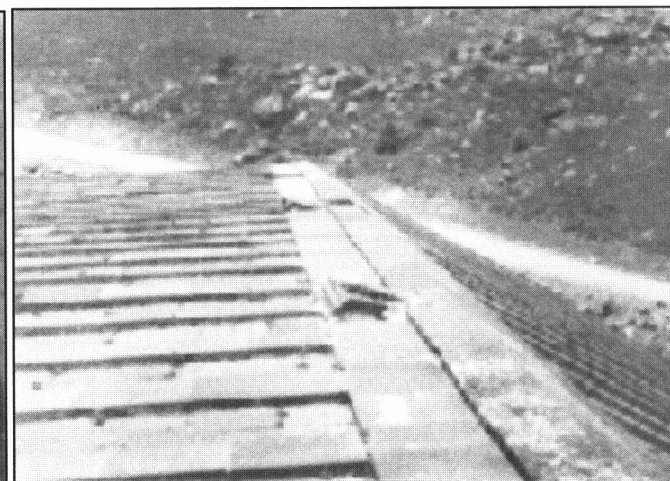
نمای روزنه‌ها از پشت‌بام

سقف کاروانسرا تعبیه شده است صورت می‌گیرد. در ساختمان پیش سالن، روزنه‌ای وجود دارد که شکل روزنه، در بالای سقف هشت ضلعی است و از سمت داخل به شکل مربع و هر چه از سقف بالاتر می‌رویم دهانه روزنه تنگ‌تر می‌شود و داخل روزنه به شکل زیبا و ماهرانه‌ای تزئین شده است. در سالن اصلی سه راهرو و سطح سالن میانی کاروانسرا و محل استراحت مسافران سه روزنه وجود دارد که در قسمت وسط سقف تعبیه شده است. شکل این روزنه‌ها در بالای سقف هشت ضلعی بوده و ارتفاع روزنه نسبت به بام ۵cm بلندتر است. این امر به «بخاطر ممانعت از سرازیر شدن آب باران از سقف به داخل کاروانسرا است.»

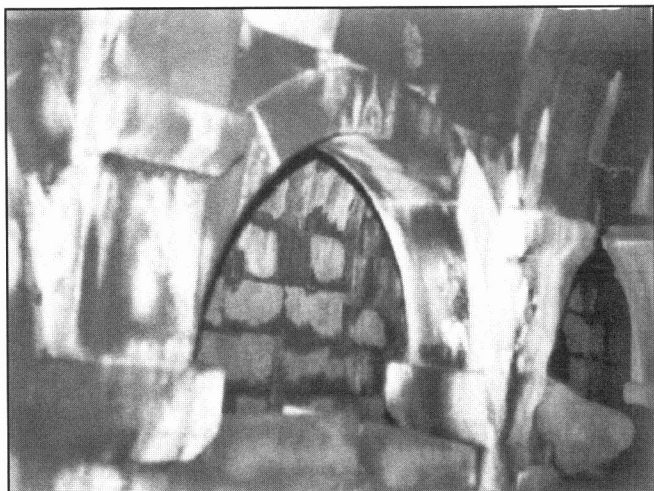
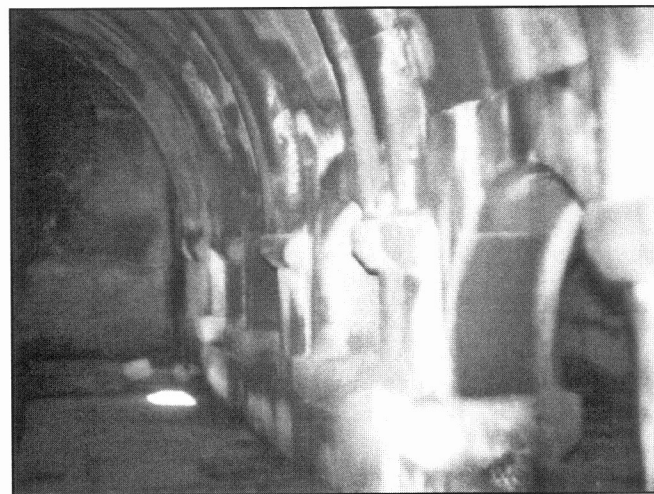
قوس‌هایی که در امتداد طولی کاروانسرا را به سه راهرو تقسیم کرده‌اند

از دیگر ویژگی‌های داخل بنا طراحی سالن در امتداد طولی است با قوس‌هایی کوتاه و با فاصله کم که به سه راهرو تقسیم شده است. ولی خ. خالینچیان^{۱۱} معتقد است: «این قوس‌های کوتاه جهت جداسازی محل زندگی افراد از حیوانات نبوده به دلیل اینکه حیوانات به راحتی می‌توانند از آن قوس‌ها رد شوند بلکه جهت مقاومت در برابر زلزله طراحی شده‌اند. (بدلیل پایین آوردن سطح مرکز ثقل بنا)».
