## بررسی میزان فرونشست سطح زمین و تغییرات آن در محدوده محوطه‌های تاریخی تخت جمشید و نقش رستم

### چکیده

فصلنامه علمی - پژوهشی دانش حفاظت و مرمت

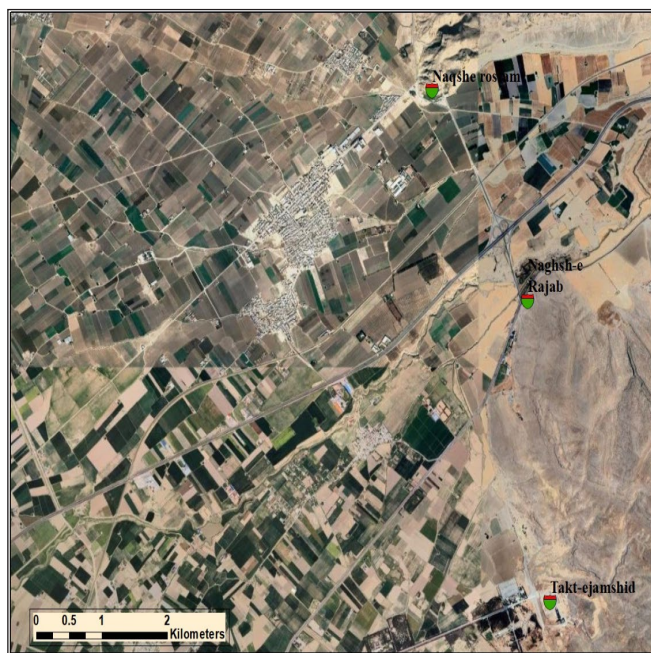
شکل ۳. نمایی از اراضی کشاورزی دشت مرو دشت در اطراف تخت‌جمشید و نقش‌رستم (مستخرج از نرم افزار google earth)  
Figure3. A view of the agricultural lands of Marvdasht plain around Persepolis and Naqsh-e Rostam

از دیرباز این دشت آبرفتی، با میزبانی از رود کر و سیوند، محل زیست و کشاورزی جمعیت بالایی از مردمان خطه فارس بوده و هست. شکل ۳ نمایی از اراضی کشاورزی دشت مرو دشت در اطراف تخت‌جمشید و نقش‌رستم را نشان می‌دهد. اما برداشت بی‌رویه آب برای کشت‌وزرع، بیلان آبی این منطقه را نامتوازن کرده و متأسفانه این دشت پهناور و سخاوتمند، طی دهه‌های اخیر در مواجهه با پدیده فرونشست زمین قرار گرفته است، پدیده‌ای غیرقابل جبران که حاصل اقدامات انسانی و سوءبرداشت از سفره‌های آب زیرزمینی است.
