مروری بر مواد مورد استفاده در استحکام بخشی آجرهای تاریخی: مقایسه بین مواد قدیمی و نوظهور

فصلنامه علمی - پژوهشی دانش حفاظت و مرمت

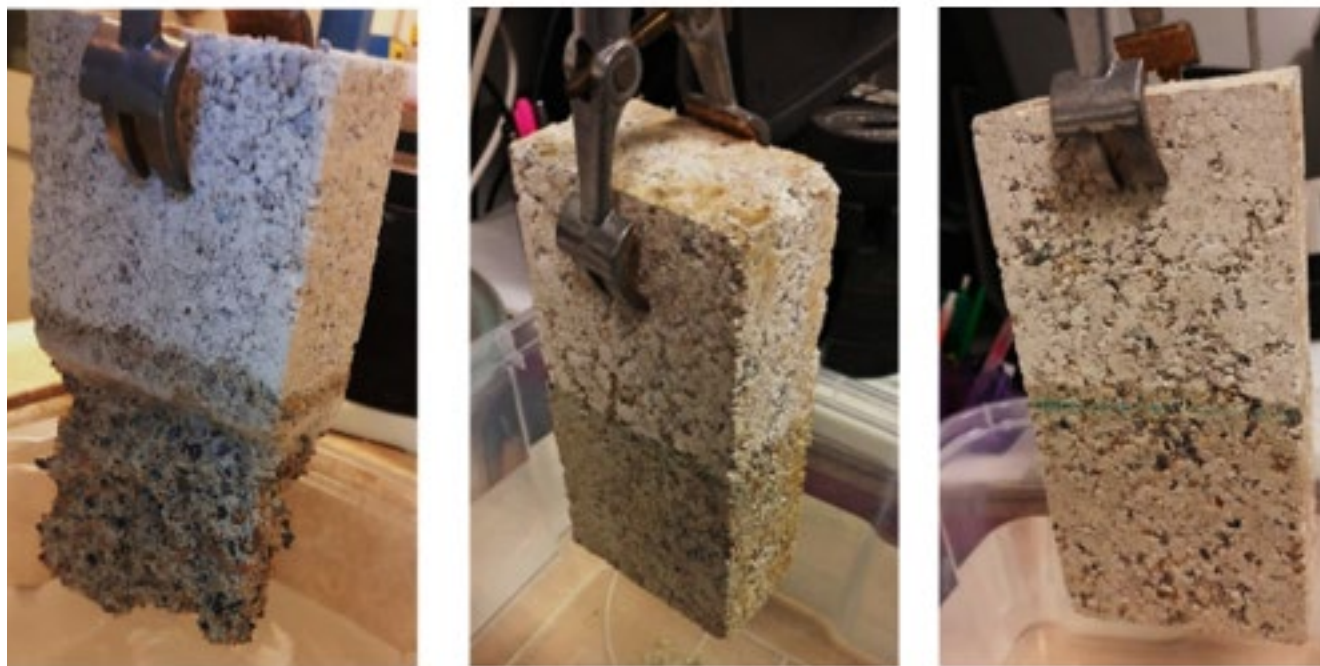
شکل ۲. شرایط آجرها بلافاصله پس از خارج کردن از آب. این تصویر می‌تواند به وضوح تفاوت‌های ظاهری و وضعیت فیزیکی آجرها را پس از قرارگیری در معرض آب نشان دهد که به ارزیابی عملکرد آن‌ها در برابر رطوبت کمک می‌کند. شکل چپ: نمونه درمان‌نشده. وسط: صمغ گوار و راست: صمغ زانتان (Muguda-Viswanath, 2019)
