## مروری بر مواد مورد استفاده در استحکام بخشی آجرهای تاریخی: مقایسه بین مواد قدیمی و نو ظهور

فصلنامه علمی - پژوهشی دانش حفاظت و مرمت

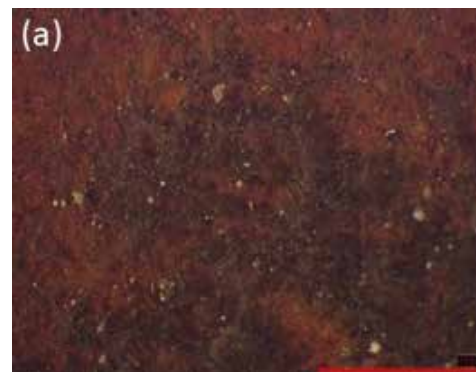
شکل ۱. مشاهده سه‌بعدی و میکروسکوپی سطح آجر تیمار شده با روغن بذر کتان پس از چرخه‌های ذوب و انجماد (Stefanidou & Karozou, 2016).

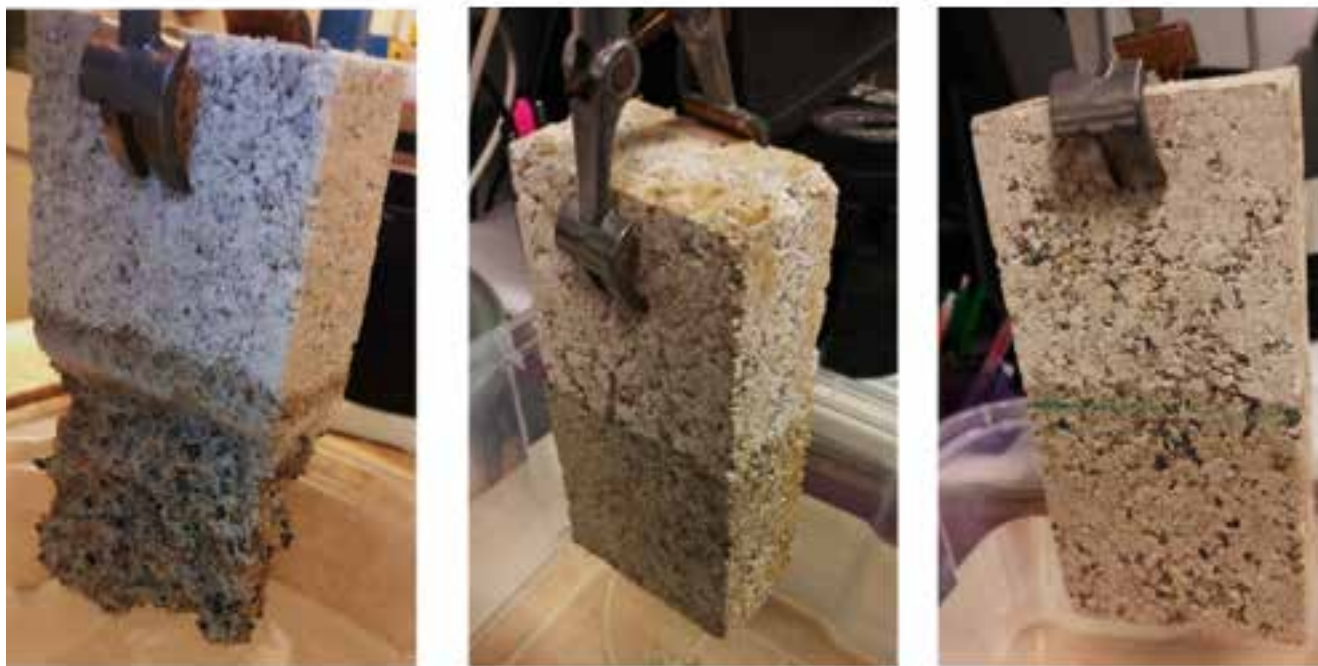
شکل ۲. شرایط آجرها بلافاصله پس از خارج کردن از آب. این تصویر می تواند به وضوح تفاوت های ظاهری و وضعیت فیزیکی آجرها را پس از قرارگیری در معرض آب نشان دهد که به ارزیابی عملکرد آن ها در برابر رطوبت کمک می کند. شکل چپ: نمونه درمان نشده. وسط: صمغ گوار و راست: صمغ زانتان (Muguda-Viswanath, 2019)
