## مروری بر مواد مورد استفاده در استحکام بخشی آجرهای تاریخی: مقایسه بین مواد قدیمی و نو ظهور

### چکیده

فصلنامه علمی - پژوهشی دانش حفاظت و مرمت

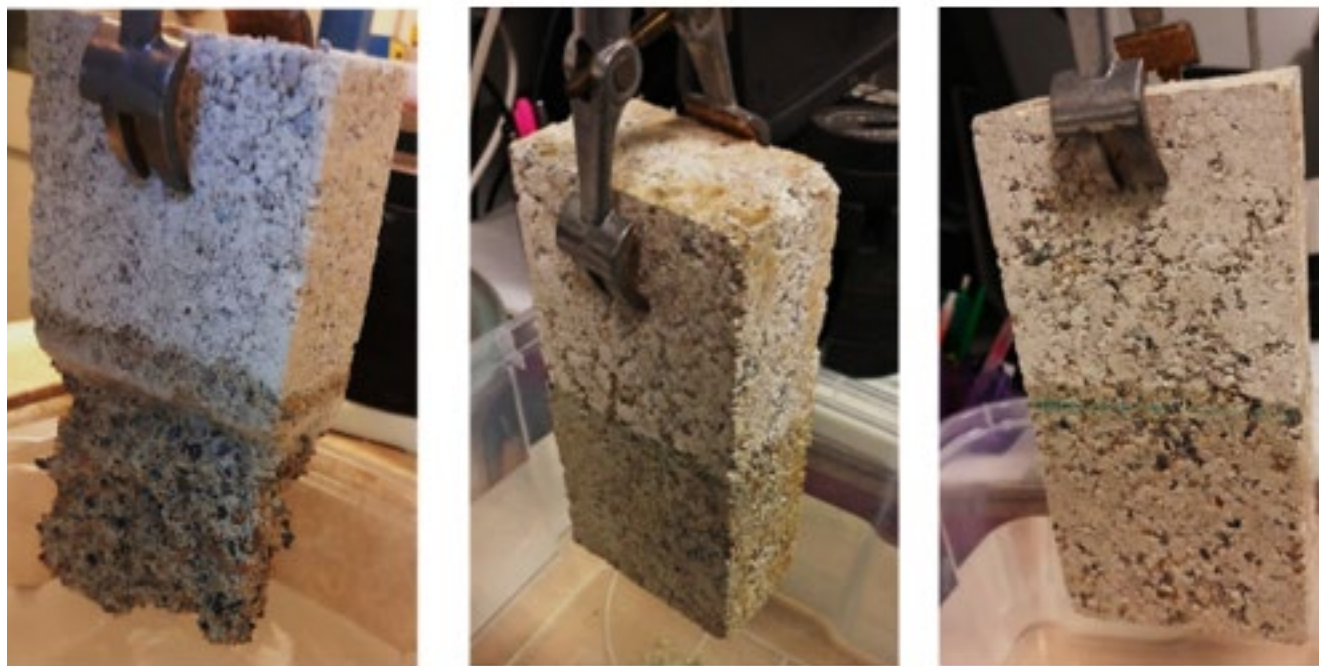
شکل ۲. شرایط آجرها بلافاصله پس از خارج کردن از آب. این تصویر می تواند به وضوح تفاوت های ظاهری و وضعیت فیزیکی آجرها را پس از قرارگیری در معرض آب نشان دهد که به ارزیابی عملکرد آن ها در برابر رطوبت کمک می کند. شکل چپ: نمونه درمان نشده. وسط: صمغ گوار و راست: صمغ زانتان (Muguda-Viswanath, 2019)
