Study of an Endangered Ship on the Caspian Sea Coast Located in the Talesh Submarine of Gilan Province: Study and Organization with a Conservation and Restoration Approach

Type of Article: Research

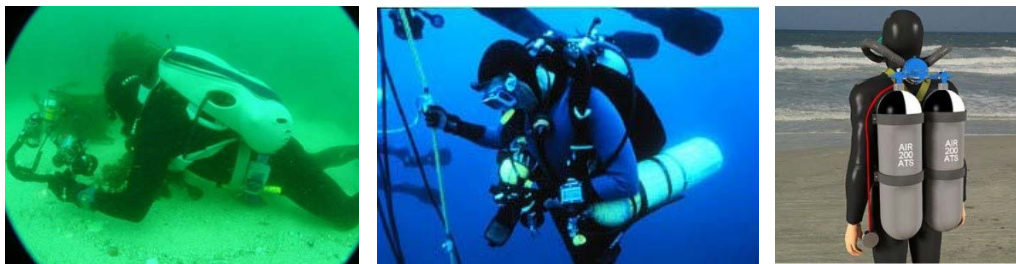
تصویر ۱. دستگاه اسکوبا جهت تنفس زیر آب در مطالعات باستان‌شناسی در زیر آب (توفیقیان، ۱۳۸۵).

Fig. 1. Scuba device for underwater breathing in underwater archeology studies (Tofighian, 2015).

The pinnacle of underwater archaeological advances is more related to the time when the Scuba: self-contained underwater breathing apparatus was invented. Figure 1 This discipline has revolutionized underwater, seas, and oceans and has yielded valuable achievements and discoveries (Dekker, David, 1889; Davis, 1955; Quick, 1970). Underwater archeology, especially the study of sunken and wrecked ships, is a field of archeology that has the most expertise in the study and exploration of sunken ships. Its techniques are a combination of archeological and diving techniques to become underwater archeology. Therefore, shipwrecks have sunk on some shores and can be discovered and studied as a valuable historical document (Mireskandari, 1379). Study and research with acquired information from historical shipwrecks with objects sunk on the shores or sunk in the seas and oceans themselves is the expressive language and image of the valuable history and civilizations of many centuries and in the processes and patterns of ancient trade, Transportation and migration bring rich information and also transfer culture, knowledge and civilization to future generations. In the past, human beings have been able to conquer the sea and oceans with the least facilities, and this has been a sign of the genius and continuous efforts of people in ancient times and times (Glisan, 1366; Mireskandari, 1379). Therefore, the study of the history of maritime trade and the structure of the historic ships of the Caspian Sea is a necessity that has not been seriously considered by researchers. In this study, the wood structure as well as the necessary analyzes for wood science and extraction materials as well as microbial tests and environmental factors on this ship were studied and with different technologies such as FT-IR and also with extraction processes with solvents. Organic on the internal samples of this shipwreck, useful results have been obtained, including the presence of petroleum derivatives in the internal parts of the hull. The processes of this research are used as basic studies in order to use the best scientific methods and principles in the next stages for its protection, restoration and implementation of technical maintenance operations.

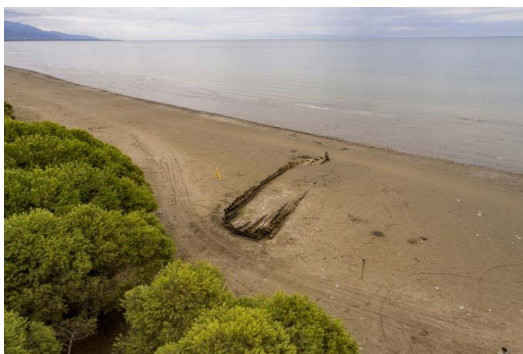
Fig. 2. A: A picture of the exploring stages in the ship on the coast of Qoruuq area, Talesh city, Gilan province (right); **b)** Aerial image of the ship's location on the Qoruuq coast (left) in the West of Mazandaran sea (Nadri & Tofighian, 2019).

در ابتدا با بررسی لازم و بازدید از محوطه (تصویر ۲) آسیب‌هایی که در ساختار و ظاهر اثر قابل‌مشاهده بود، شناسایی شده که بدین شرح است: ۱- تغییر شکل و بافت ظاهری چوب‌های به‌کاررفته، ۲- خوردگی سطحی فلز (عمدتاً میخ‌های آهنی) به‌کاررفته جهت اتصالات و بست‌ها، ۳- تغییر رنگ، شکل و بافت ماده پوشش‌دهنده و استحکام بخشی چوب‌های به‌کاررفته، ۴- سوختن سطوح چوبی در ضلع جنوب غربی به دلیل روشن کردن آتش در کنار کشتی، ۵- شکستگی و کمبود قطعات اسکلت کشتی در بعضی از قسمت‌های آن، ۶- رشد میکروارگانیسم‌ها و پوشش خزه بر روی بخشی از سطوح چوبی که در معرض رطوبت راکد بوده، ۷- تجمع بافت سیمانی در اطراف اتصالات و بست‌های فلزی و همگن شدن آن با اتصالات، ۸- عدم تناسب شرایط محیطی ساختار کشتی از جمله رطوبت و دما در بخش‌های مدفون در ماسه و بخش‌های بیرونی کشتی، ۹- سایش سطوح چوبی بدنه بیرونی کشتی به دلیل حرکت ذرات ماسه‌ای از طریق باد قابل ذکر هستند. با توجه به جدول ۱ و بررسی‌های اولیه، شرایط محیطی نشان می‌دهد بخشی از سازه کشتی که به سمت دریا قرار داشته (تصویر ۵) در معرض رطوبت بیشتر و دمای کمتری بوده و بخش جنوبی این اثر در معرض رطوبت محیطی کمتر و دمای بیشتری است؛ بر این اساس تغییر شکل و آسیب‌های ساختاری به دلیل نوسانات رطوبتی و دما در بخش جنوبی اثر بیشتر خواهد بود.

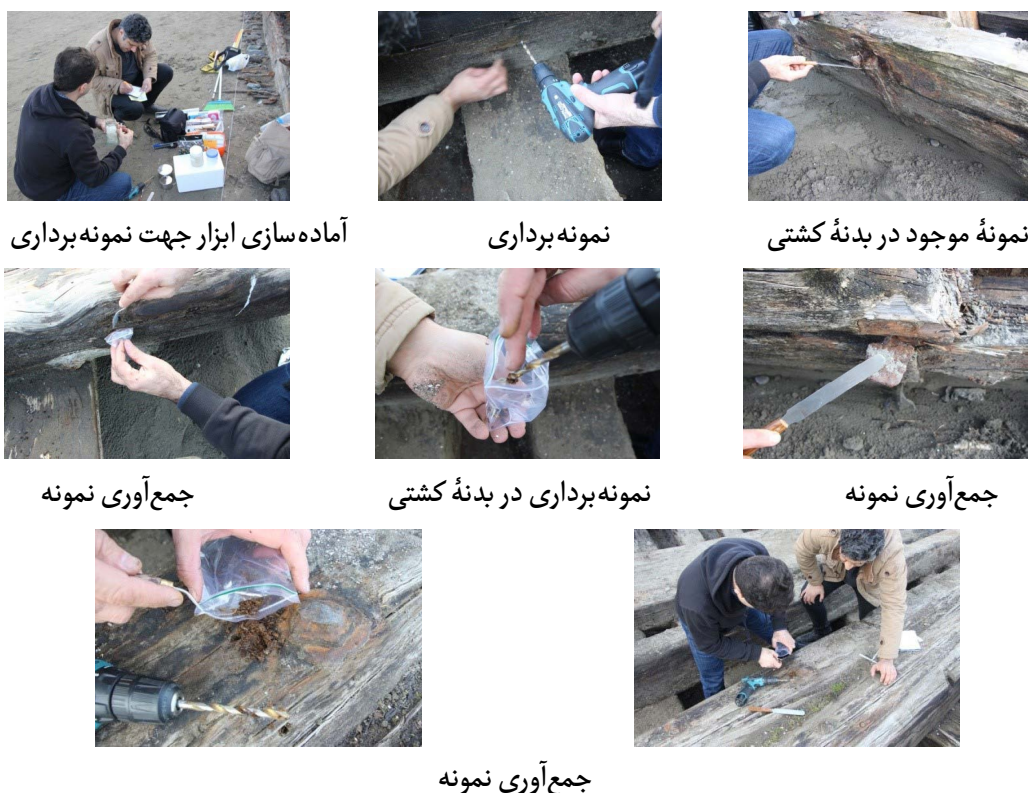
Fig. 3. Sampling steps, determining the sampling locations in the ship's hull, along with the necessary equipment during Doing the work (Authors, 2018).

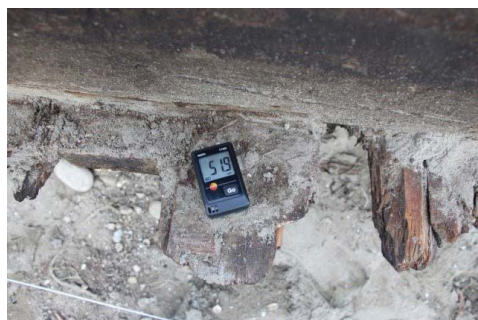
Fig. 4. Determining relative humidity at the time of Hazani speculation (Authors, 2018).

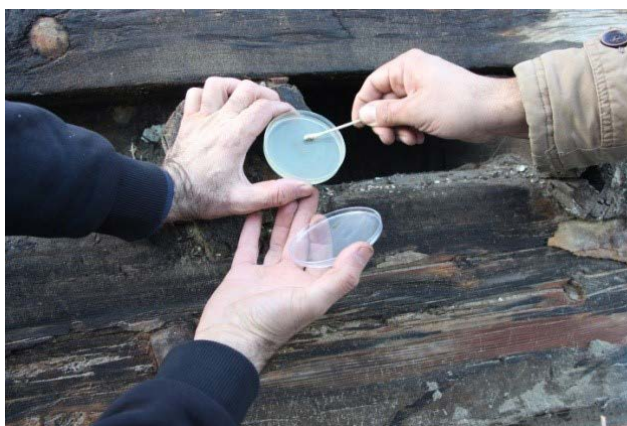
Fig. 6. A view of the sampling method of fungal and microbial agents from the hull of the ship (Authors, 2018).

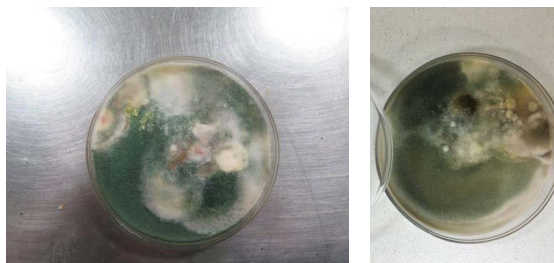
کل سطح پلیت بر روی محیط کشت سابرو دکستروز آگار توسط قارچ های سریع الرشد محیطی پوشیده شده بود.

قابل ذکر است با توجه به پوشیده شدن کل سطح پلیت توسط قارچ آسپرژیلوس، این امکان وجود دارد که برخی قارچ های موجود در محیط که سرعت رشد پایین تری دارند بر روی محیط کشت سابرو دکستروز آگار رشد و جداسازی نشده باشند.

Fig. 7. Fungal clones grown in Sabro dextrose Agar culture medium (Microbial Testing Laboratory Center).
