## مطالعه و مرمت مسجد جامع ایروان

نوشته: باقر آیت‌الله‌زاده شیرازی

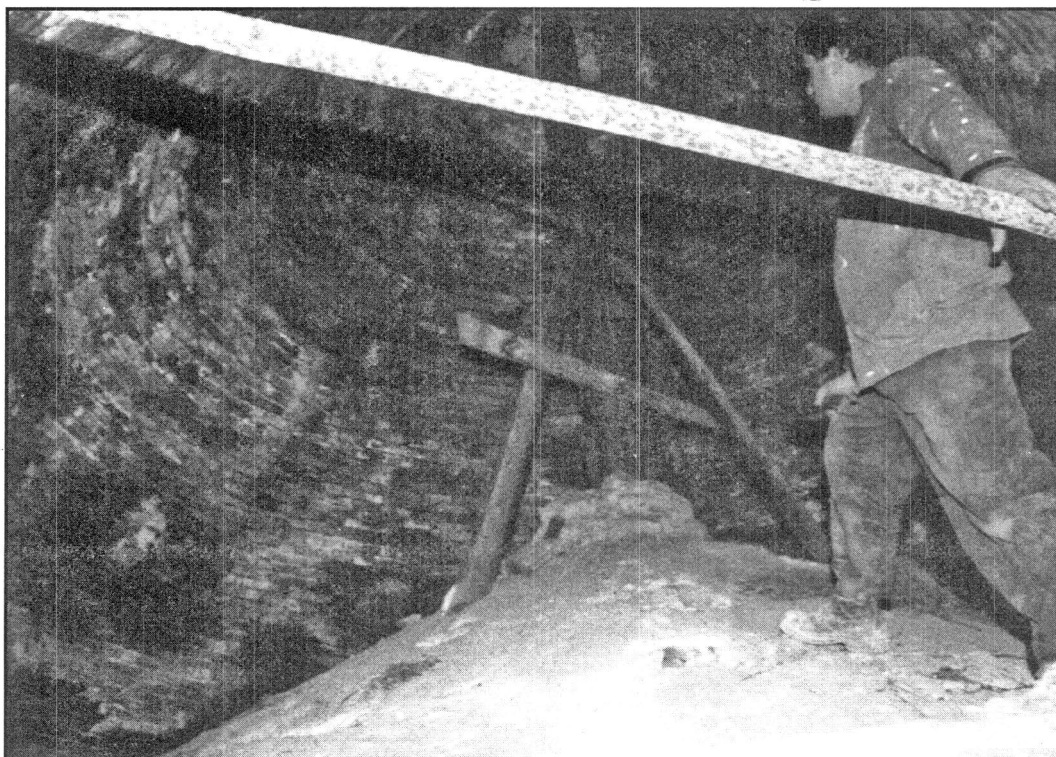
(عکس شماره ۶۷) عکس از ساختار چوبی بین دو پوسته گنبد و یکی از کلافهای فلزی شخصی که در عکس دیده می‌شود استاد حیدر یکی از استادان دلاور تیریزی است. ۱۳۷۵

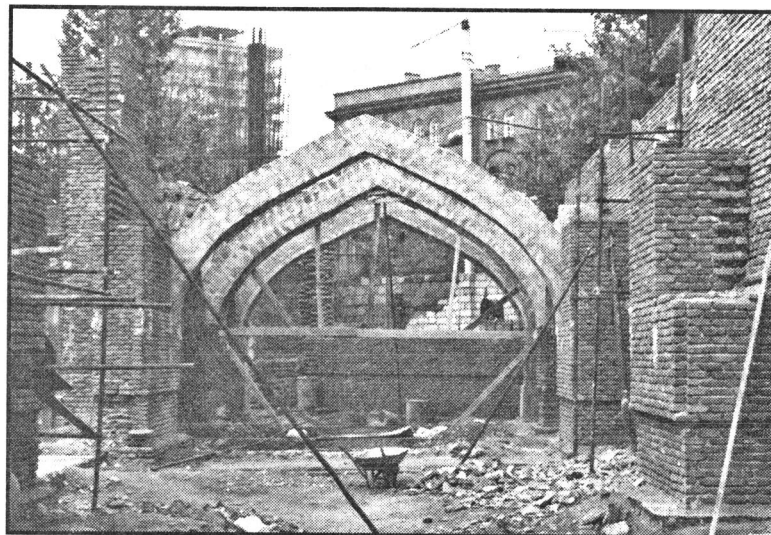
(عکسهای شماره ۸۹، ۹۰، ۹۱) از تعمیرات و بازسازی جبهه شمالی مسجد در سال ۱۳۷۶

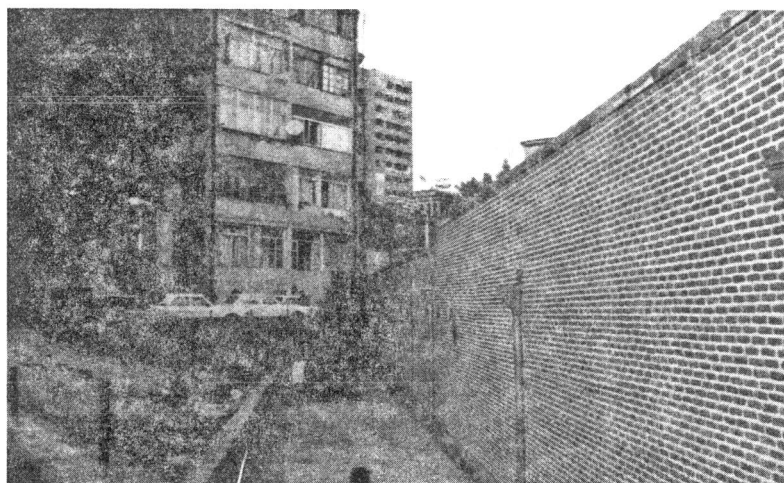
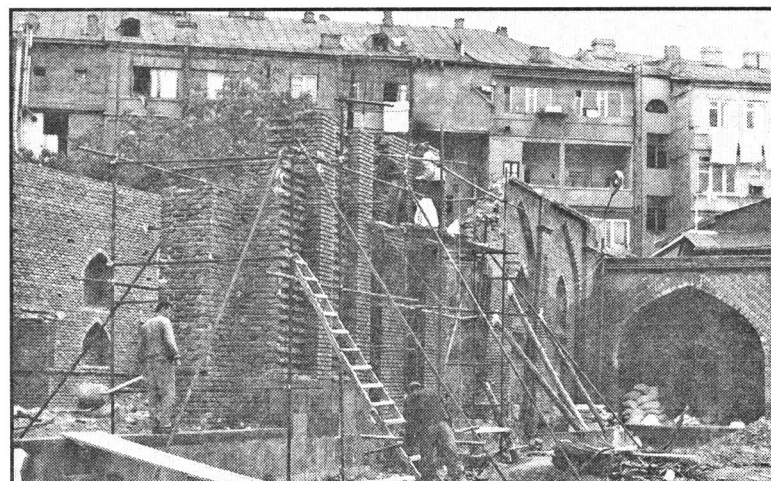
(عکس شماره ۹۲) بدنه خارجی جبهه غربی پس از تعمیرات ۱۳۷۶
